RIQUALIFICAZIONE DELLA VILLA ANTICA, DELLA PALAZZINA SVIZZERA E DELLE AREE ESTERNE AD ESSE CONNESSE DEL COMPENDIO DENOMINATO "VILLA MELANO"

#### PROGETTO DEFINITIVO

OGGETTO  
Stato di fatto e Interventi Strutturali Palazzina Svizzera - Piano terra e piano ammezzato

B10

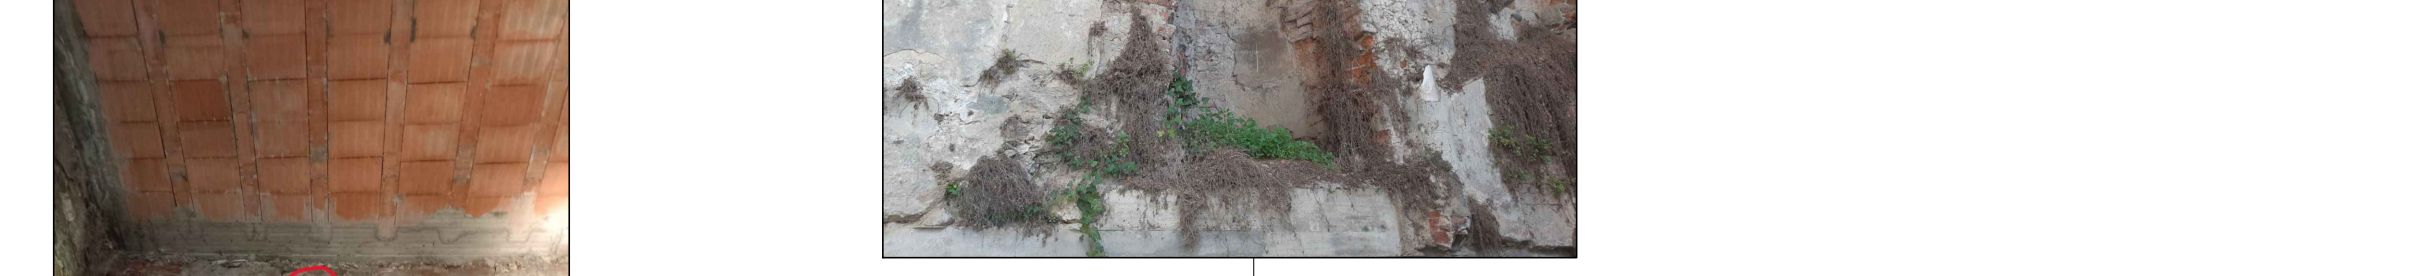
PROLUNGAMENTO MURO OVEST  
PRESENZA DI DISCONNESSIONI NELLA MURATURA

Recupero della muratura mediante scarificazione dei giunti dalle malte non più compatte e instabili, stesura con malta adeguata degli stessi giunti scarificati e di quelli privi di malta previa accurata pulizia degli interstizi con spazzole idonee, comprendente il rimpiazzo dei mattoni fratturati mediante cucu scuci

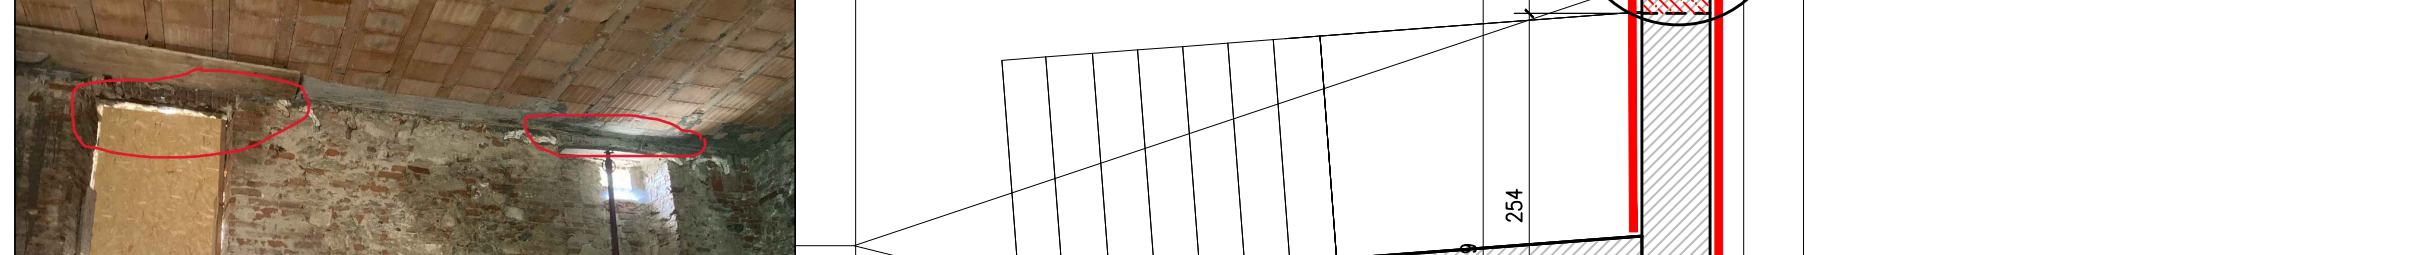
PRESENZA DI DEGRADO NEI VOLTINI E DI FESSURAZIONI IN CORRESPONDENZA DELL'APPOGGIO ALLA MURATURA

Recupero dei voltini mediante sigillatura delle fessure e ripristino dell'appoggio alla muratura con eventuale intervento cucu scuci, tamponamento parziale o totale vano finestra mediante intervento di ricostruzione della muratura
