#### COMUNE DI RIVOLI

RIQUALIFICAZIONE DELLA VILLA ANTICA, DELLA PALAZZINA  
SVIZZERA E DELLE AREE ESTERNE AD ESSE CONNESSE DEL  
COMPENDIO DENOMINATO "VILLA MELANO"

#### PROGETTO DEFINITIVO

Stato di fatto e Interventi Strutturali Villa Antica  
Piano terra e piano primo

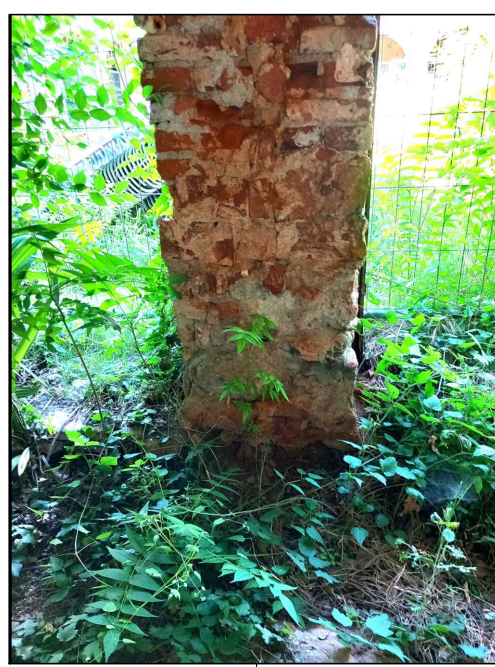
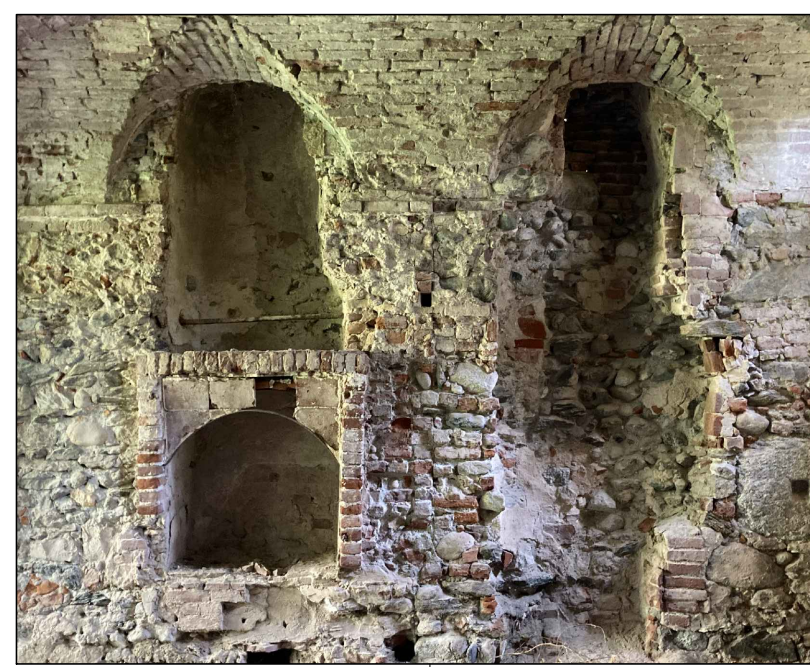
#### DEGRADO DEL LATERIZIO

Intervento di consolidamento del  
pilastro con esecuzione di  
intonaco armato mediante  
l'applicazione di malta a base di calce  
idraulica naturale fibrorinforzata, con  
interposta rete in fibra di vetro acali  
resistente soprattutto in angolo a  
doppio strato.

PART. ①

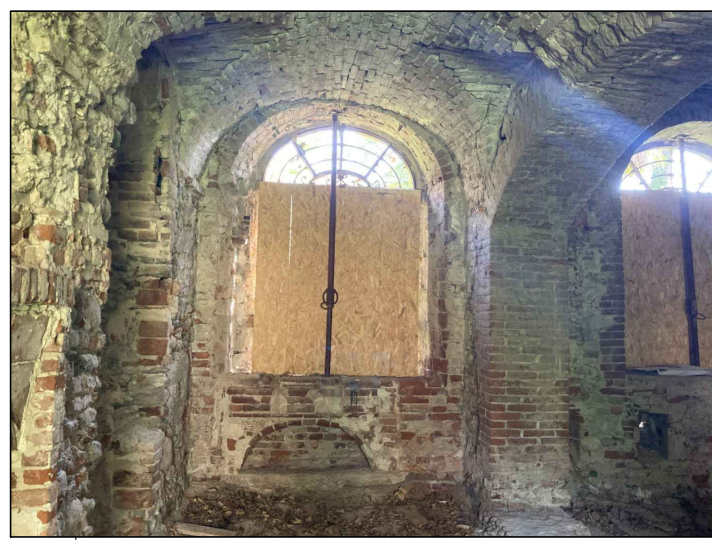
#### PRESENZA DI LESIONI E SCASSI NELLA MURATURA

Dimensioni m5x3 circa

Tamponamento dei vani e chiusura delle nicchie  
mediante intervento di ricostruzione della muratura con  
cui scuci.

Ricostruzione della lesione mediante intervento di  
scarificazione dei giunti dalle malte non più compatte  
e instabili, stuccatura con malta adeguata degli stessi  
giunti scarificati e di quelli privi di malta previa  
accurata pulizia degli interstizi con spazzole idonee,  
comprendente il rimpiazzamento dei mattoni fratturati  
mediante cui scuci.

Consolidamento mediante applicazione di intonaco  
strutturale con resistenza a compressione  $\geq 8 \text{ MPa}$ , in  
due strati, per uno spessore di 2 cm, con interposta rete  
preformata in materiale composito fibrorinforzato,  
costituito da barre in fibre di vetro. Alcolore Resistente,  
impreziate in resina termoisolante, compresa la  
pulitura degli elementi murari, il lavaggio della superficie  
muraria, l'esecuzione di perfori in numero di 4/mq e la  
finitura ed inserimento di connettori preformati ad "L",  
del medesimo materiale.

PART. ① ⑤

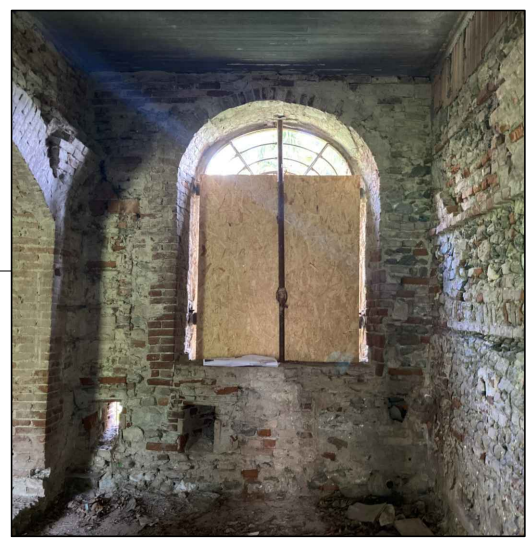
#### PRESENZA DI DEGRADO NEI VOLTINI

Rinforzo del voltino  
mediante sigillatura delle  
fessure con eventuale  
intervento cui scuci.

PART. ④

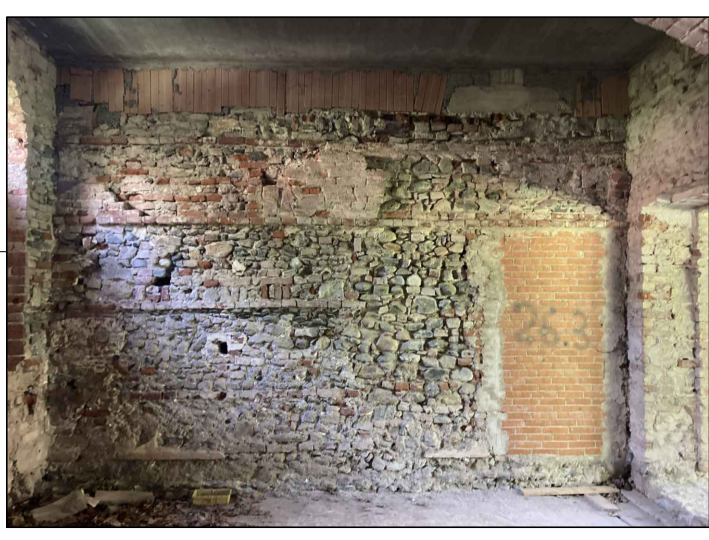
#### PRESENZA DI DISCONNESSIONI E SCASSI NELLA MURATURA

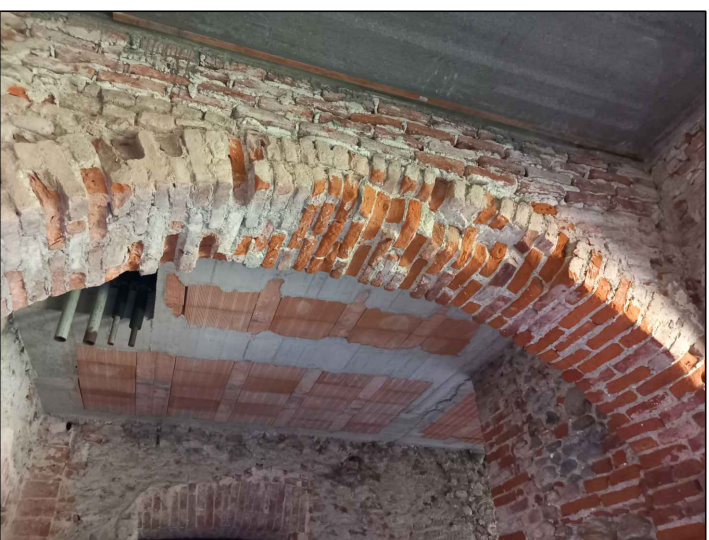
#### PRESENZA DI DISCONNESSIONI NELLA MURATURA

Recupero della muratura mediante scarificazione dei giunti dalle malte  
non più compatte e instabili, stuccatura con malta adeguata degli stessi  
giunti scarificati e di quelli privi di malta previa accurata pulizia degli  
interstizi con spazzole idonee e ripristino della tessitura muraria  
mediante intervento cui scuci.

PART. ② ③
