## RIQUALIFICAZIONE DELLA VILLA ANTICA, DELLA PALAZZINA SVIZZERA E DELLE AREE ESTERNE AD ESSE CONNESSE DEL COMPENDIO DENOMINATO "VILLA MELANO"

**RELAZIONE TECNICA SPECIALISTICA**

## PROGETTO DEFINITIVO

### RELAZIONE TECNICA SPECIALISTICA

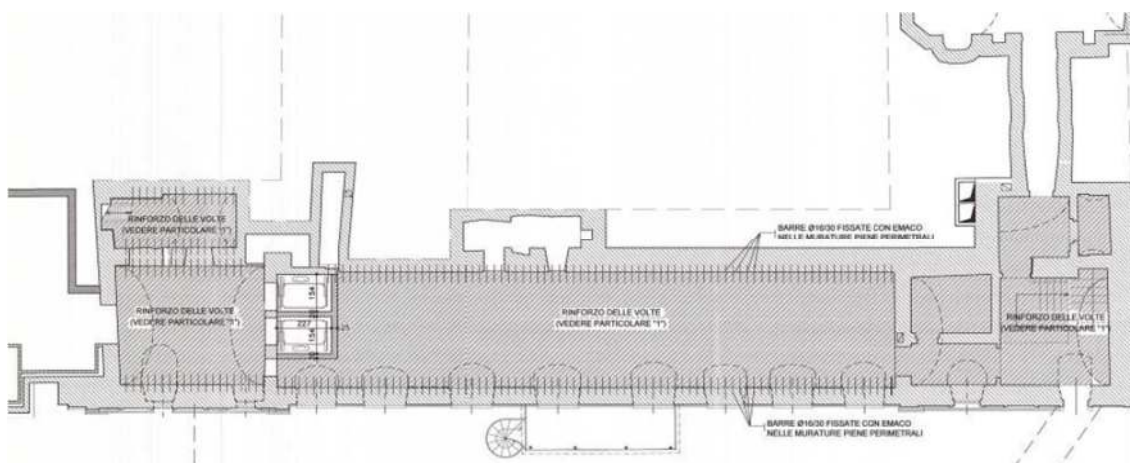
*Estratto tavola S08/E – “Villa Antica – Interventi sulle volte a quota +3,55m”*

Non si ritiene eseguito, almeno parzialmente, il rinforzo della volta di copertura del piano seminterrato della Villa Antica in quanto, sull'estradosso della stessa, è presente su buona parte della superficie una pavimentazione in mosaico storica, sicuramente preesistente rispetto gli interventi 2006-2011.

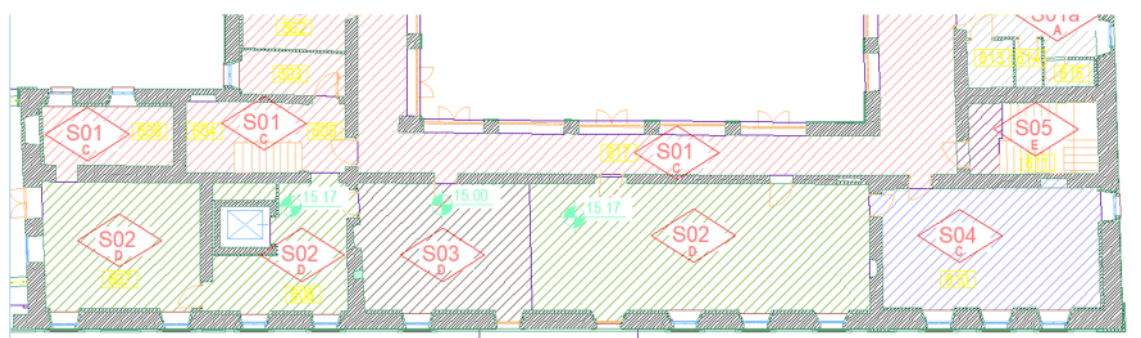
*Estratto “Abaco dei pavimenti” di progetto – In verde “S02” le aree di pavimento del P.T. in mosaico storico*

Sovrapponendo infatti la tavola S08/E relativa al progetto 2006/2011 con la tavola di progetto definitivo “Abaco dei pavimenti” del piano terreno della Villa Antica, è presumibile stabilire che almeno in tutte le aree indicate con S02 su quest’ultima tavola, la volta a copertura del piano seminterrato della Villa Antica NON sia stata oggetto di consolidamento.

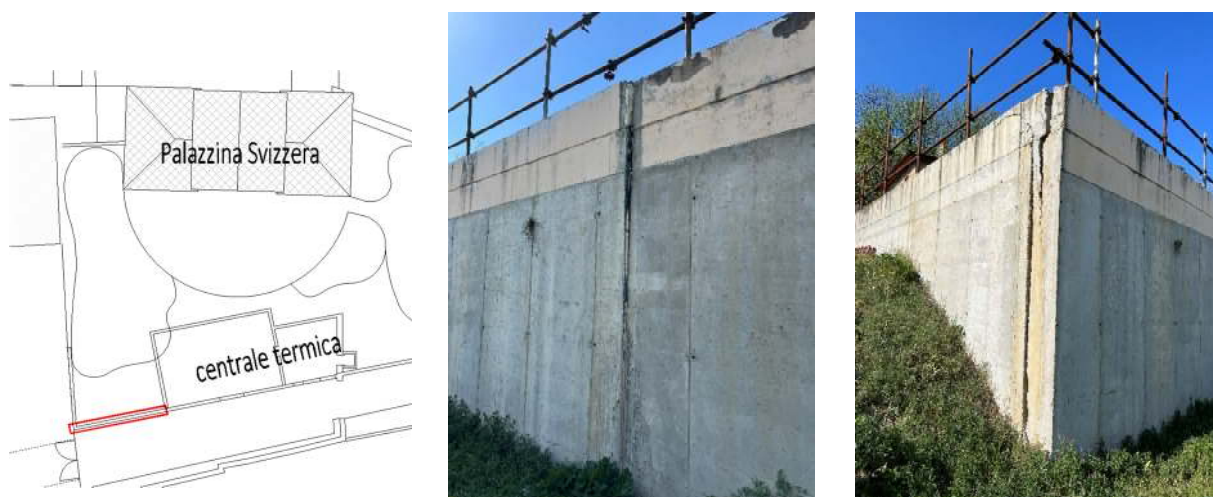
Il muro in c.a. realizzato nell’ambito del progetto 2006/2011 in prossimità dei locali “Centrale termica” presenta una rotazione importante al piede dello stesso e per tale motivo il progetto definitivo in oggetto ne prevede l’abbattimento e quindi la successiva ricostruzione.

*Planimetria e foto del setto in c.a. oggetto di demolizione*
