Cascina ROSSANO (Pastore sino al 1933)

Strada Villarbasse, 93

DENOMINAZIONE originaria Cascina Pastore (sino al 1933)
storica
ATTUALE Cascina Rossano

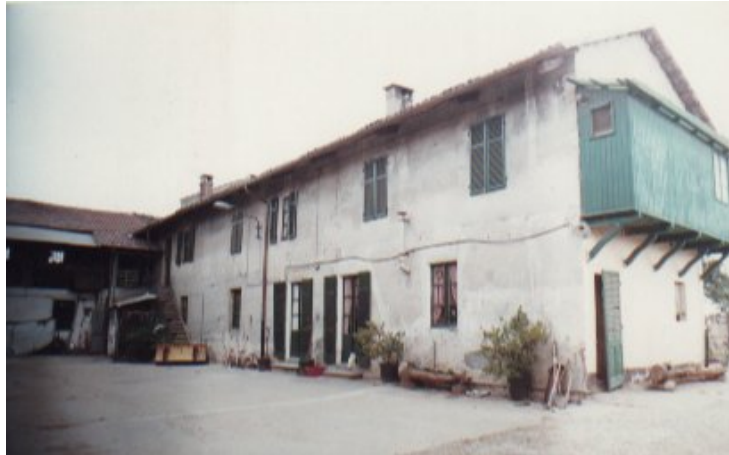
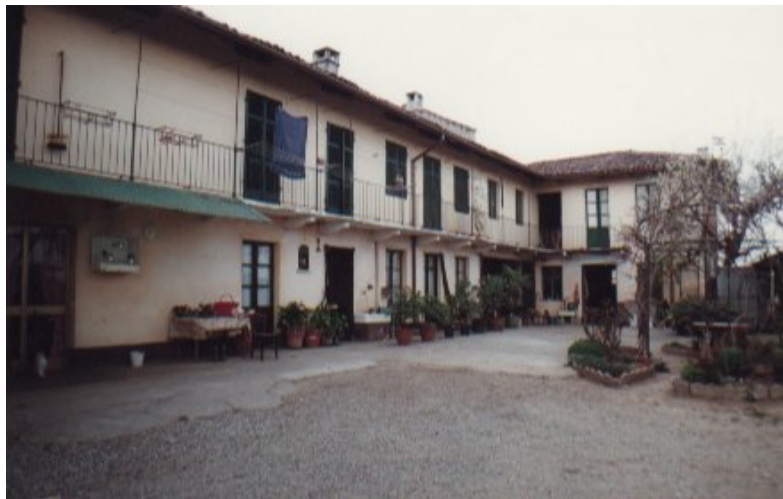
Il complesso attuale si presenta, in posizione piuttosto dominante, sul lato destro di un rilevato posto lungo la strada proveniente da Villarbasse (rispetto alla quale, sul lato opposto, risalta un discutibile muraglione in prefabbricati di cemento armato). Di tale complesso si vedono soprattutto le pareti poste a retro dei lunghi porticati di formazione in buona parte novecentesca. Ciò esclude dalla vista la parte più antica; questa, già all'origine di grande semplicità, appare ora alquanto degradata per la sovrapposizione di interventi, aggiunte e superfetazioni casuali e disorganiche.

Sotto il profilo strettamente architettonico il complesso non presenta elementi di particolare pregio o interesse storico o documentario.

Cionondimeno, da un punto di vista puramente percettivo (più che paesaggistico), la posizione isolata e dominante degli edifici sulla campagna circostante e soprattutto sul percorso Rivoli-Villarbasse, comporta un rapporto con l'ambiente alquanto delicato.

Gli interventi comunque necessari alla attività agricola, andrebbero compresi all'interno di un progetto esteso all'intero complesso e, rispetto a questo, fossero sempre tesi a recuperarne omogeneità stilistica e formale.

In particolare, eventuali ampliamenti dovrebbero essere ammessi solo in direzione sud.

- quinte murarie esterne verso N-E e N-O
- recupero all'immagine originaria della struttura del nucleo centrale.
