Cascina ROGGERO

Strada Pioi, 18 - 22

DENOMINAZIONE originaria Cascina Roggero
storica
ATTUALE Cascina ROGGERO

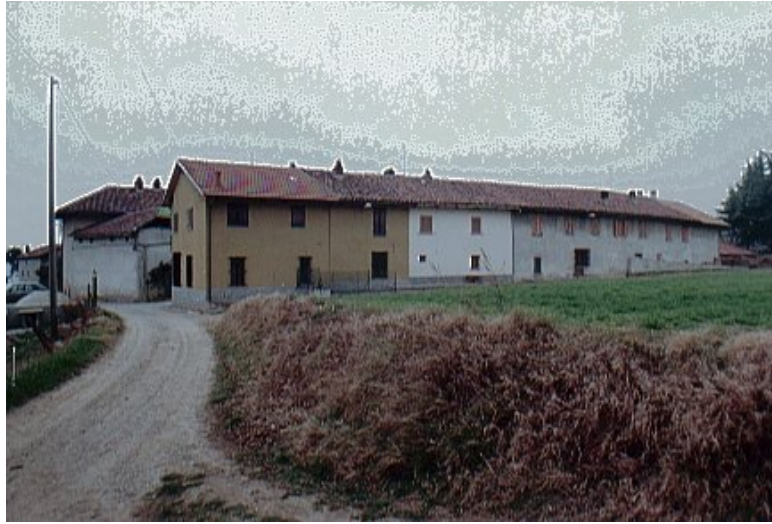
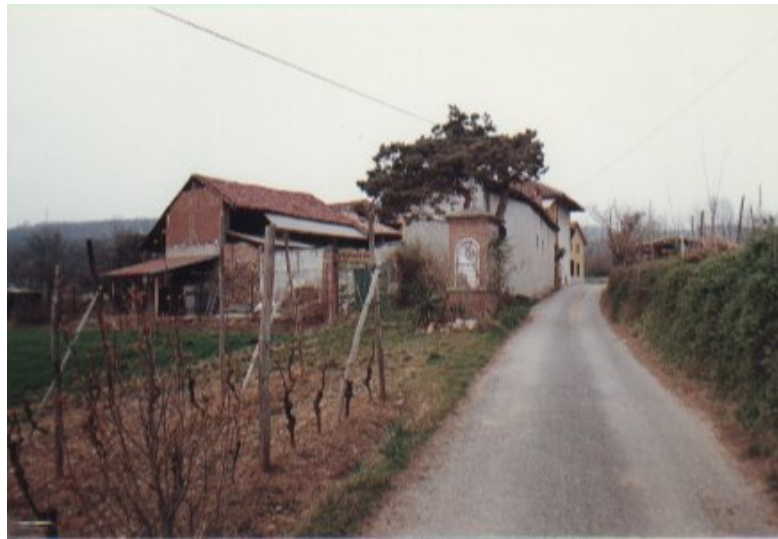
Diversamente dalla Pomiglio (che ha conservato un impianto omogeneo), la cascina Roggiero si presenta ora come un aggregato discontinuo ed un po' casuale di edifici di varia funzione.

Interventi diversi, succedutisi nel tempo ed alcuni di recente formazione, hanno profondamente modificato l'immagine unitaria del complesso, con l'inserimento di elementi tipologici (tegole portoghesi, comignoli prefabbricati, taglio delle finestre, inferriate esterne, balconi in cemento armato, ringhiere moderne, zoccolature in pietra ect.) e decorativi (intonaci plastici, colori vivaci ect.) del tutto sganciati dalla matrice tipologica originaria.

Lo stato attuale dell'aggregato, per le considerazioni sopra esposte, rende difficile la lettura dell'impianto originario e quindi la percezione visiva dell'immagine storica del complesso. Le difficoltà di accesso alle proprietà hanno impedito approfondimenti specifici e particolari della struttura che sarebbero comunque necessari per una valutazione completa del Bene.

Tenuto conto del frazionamento della proprietà : in atto e crescente, torna difficile ipotizzare un recupero all'unitarietà strutturale del complesso.
Sarebbe peraltro auspicabile che, quantomeno sotto il profilo formale, tale unitarietà venisse recuperata (nel tempo) attraverso l'uso di tecniche costruttive e di elementi tipologici originari e coordinati.

Le caratteristiche tipologiche in dettaglio, dovrebbero comunque escludere sulle superfici esterne : cemento armato a vista, rivestimenti ceramici o lapidei, aperture fuori scala o di taglio moderno.

Viceversa dovrebbe essere sollecitato l'uso di : coperture in coppi (possibilmente vecchi almeno per lo strato superiore), gronde con passafuori in legno e sottocoppi in vista (per le parti di matrice rustica) o con cornicioni lavorati (per le parti più nobili o civili), canale in rame a sezione tonda, inferriate e ringhiere a sezione piena e disegno elementare, balconi con piani e mensole in pietra.

Il recupero o la trasformazione funzionale dei vani dei grandi porticati (ora aperti), dovrebbe venire realizzata attraverso la chiusura con pareti (anche vetrate) poste in posizione arretrata rispetto alle strutture verticali di facciata al fine di poter conservare la tramatura e la leggibilità del processo storico di formazione del complesso.
