Cascina RICCA

Via Oropa, 11

DENOMINAZIONE originaria ...cascina Ricca.....
storica"
ATTUALE"

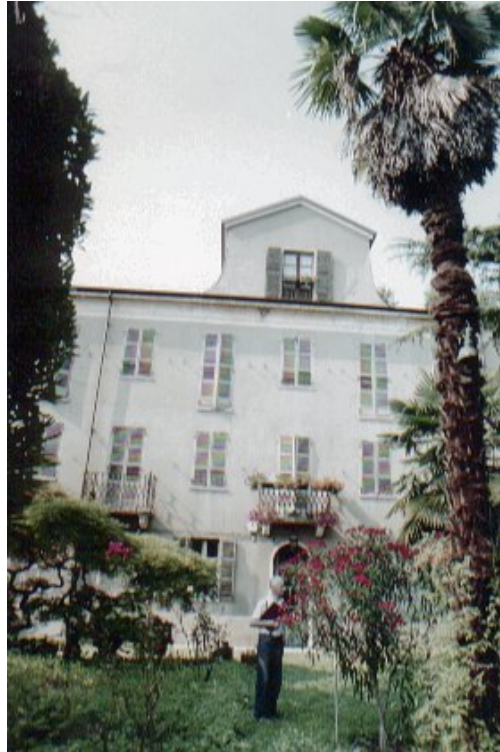
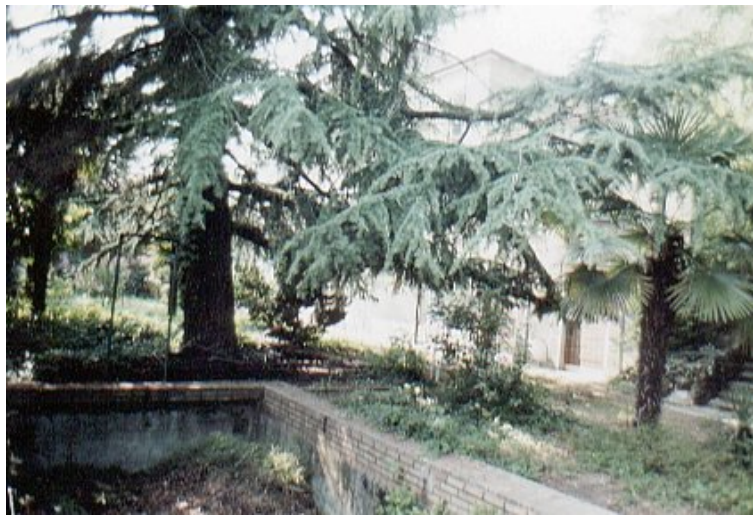
VALUTAZIONE
L'edificio, un tempo di pregio anche panoramico, ora conserva a fatica i caratteri architettonici di buon valore che possiede, purtroppo alquanto soffocati dalla massiccia invasione edilizia di scadente fattura da cui è circondato.
Tuttavia, anche se l'aggressione del "cemento" ha ridotto questa nobile palazzina ad un reperto di architettura civile ormai irreversibilmente spogliata del suggestivo scenario che un tempo possedeva, è innegabile il suo intrinseco valore culturale e documentario.

PROPOSTE
Una saggia politica di tutela dei valori territoriali, dovrebbe tendere a salvaguardare questo edificio, anche se, purtroppo risulta ormai soffocato da incaute, smisurate ed ancora non esaurite opere di accerchiamento edilizio.
Anche se risulta quindi praticamente invisibile dai percorsi pubblici, questo fabbricato, conserva tutt'ora una dignità compositiva meritevole di un intelligente e rigoroso recupero.
Più in dettaglio, dovrebbe inoltre essere prescritto l'uso di: coperture in coppi vecchi (almeno per lo strato superiore), gronde con cornicioni lavorati (per le parti più nobili o civili), canale in rame a sezione tonda, inferriate e ringhiere a sezione piena e disegno elementare, balconi con piani e mensole in pietra.
Ove comunque per ragioni urbanistiche l'edificio dovesse andare perduto, quanto meno dovrebbe essere preventivamente ed analiticamente documentata ogni parte dell'impianto originario relativo.

opere che incidano sull'assetto del parco. La eventuale costruzione di manufatti interrati, quindi, dovrebbe seguire un accurato rilievo delle alberature esistenti con analisi dei relativi apparati radicali onde evitare effetti destabilizzanti e dannosi sul sistema vegetativo delle stesse.

Per quanto attiene gli aspetti culturali definiti dall'art. 24 L.R. 56/77 , l'intero complesso (edifici ed area circostante), per la particolare e delicata posizione possiede ancora qualità e caratteristiche tali da richiederne l'individuazione in P.R.G. ai sensi e per gli effetti dell'articolo citato, come bene di interesse storico ambientale.
