## RIQUALIFICAZIONE DELLA VILLA ANTICA, DELLA PALAZZINA SVIZZERA E DELLE AREE ESTERNE AD ESSE CONNESSE DEL COMPENDIO DENOMINATO "VILLA MELANO"

Relazione di calcolo - Valutazione della  
vulnerabilità sismica: Citroniera

**B03d**

*RELAZIONE DI CALCOLO: Valutazione della Vulnerabilità Sismica – Citroniera*

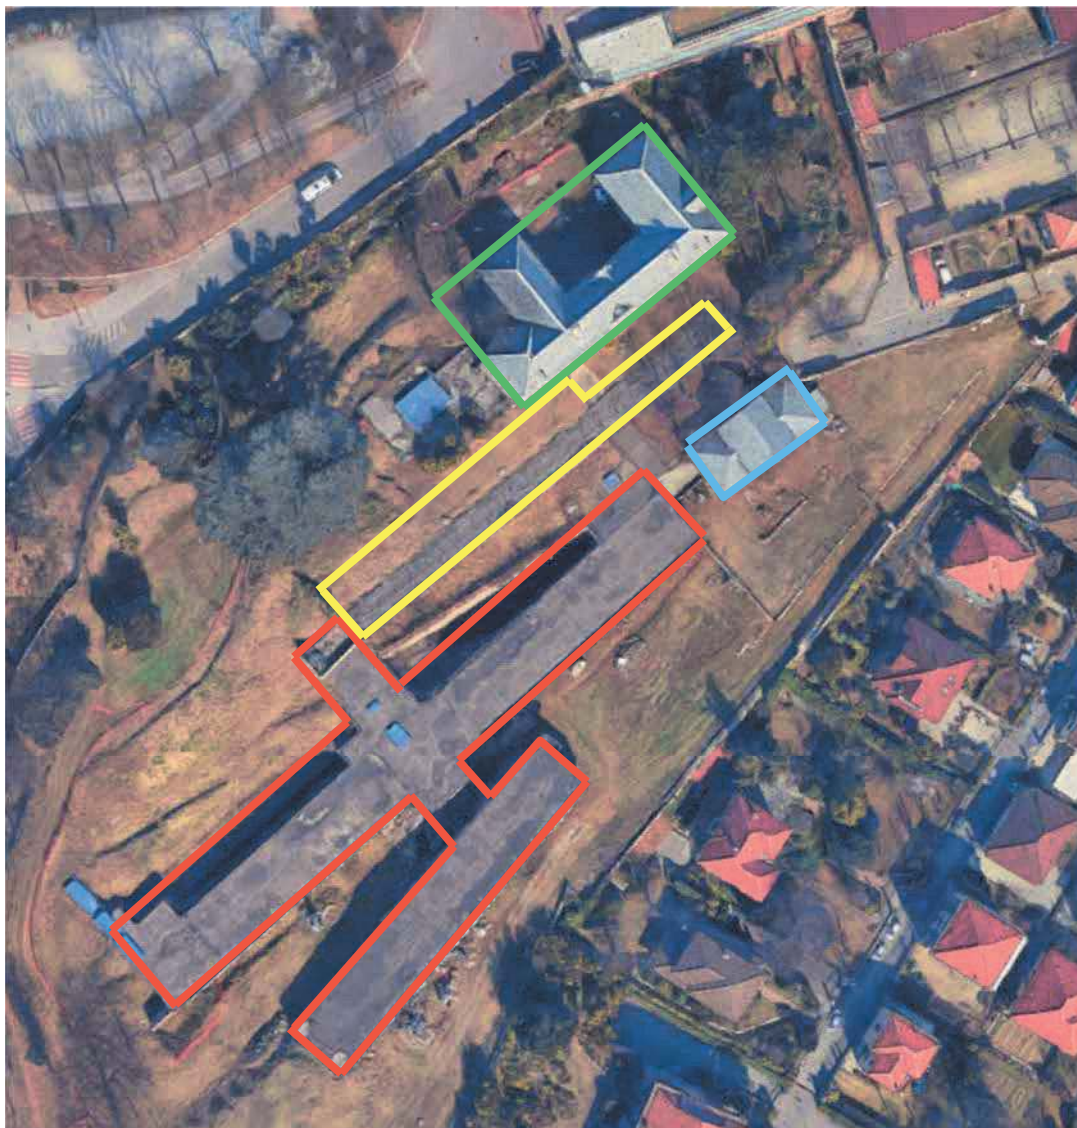
**Figura 1** – Vista aerea del compendio “Villa Melano” con l’identificazione della sagoma dei diversi edifici principali

Si riporta di seguito una vista aerea del complesso con indicato in rosso gli edifici cementizi NON oggetto di indagine, in verde la Villa Antica, in azzurro la Palazzina Svizzera ed in giallo la Citroniera.

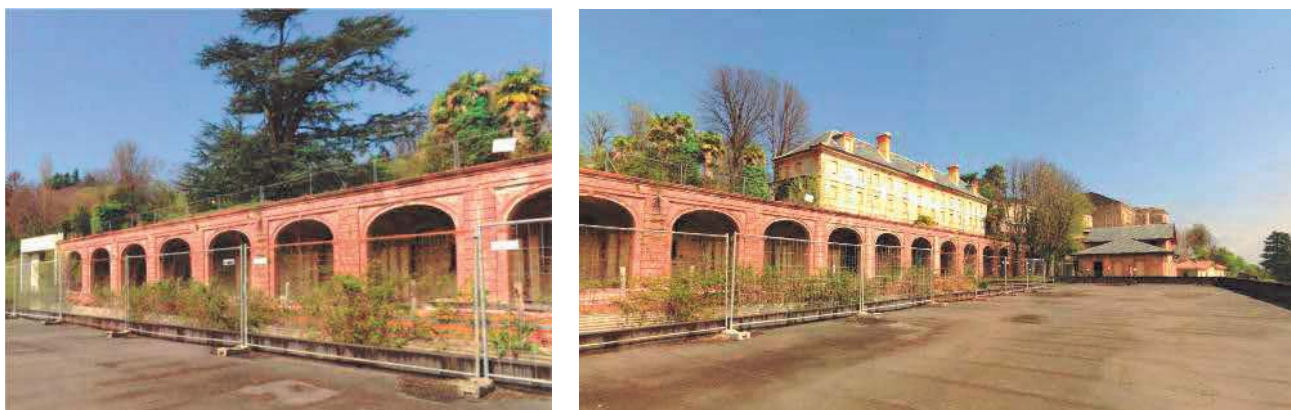
*Figura 2 – Viste facciata esposta della Citroniera*

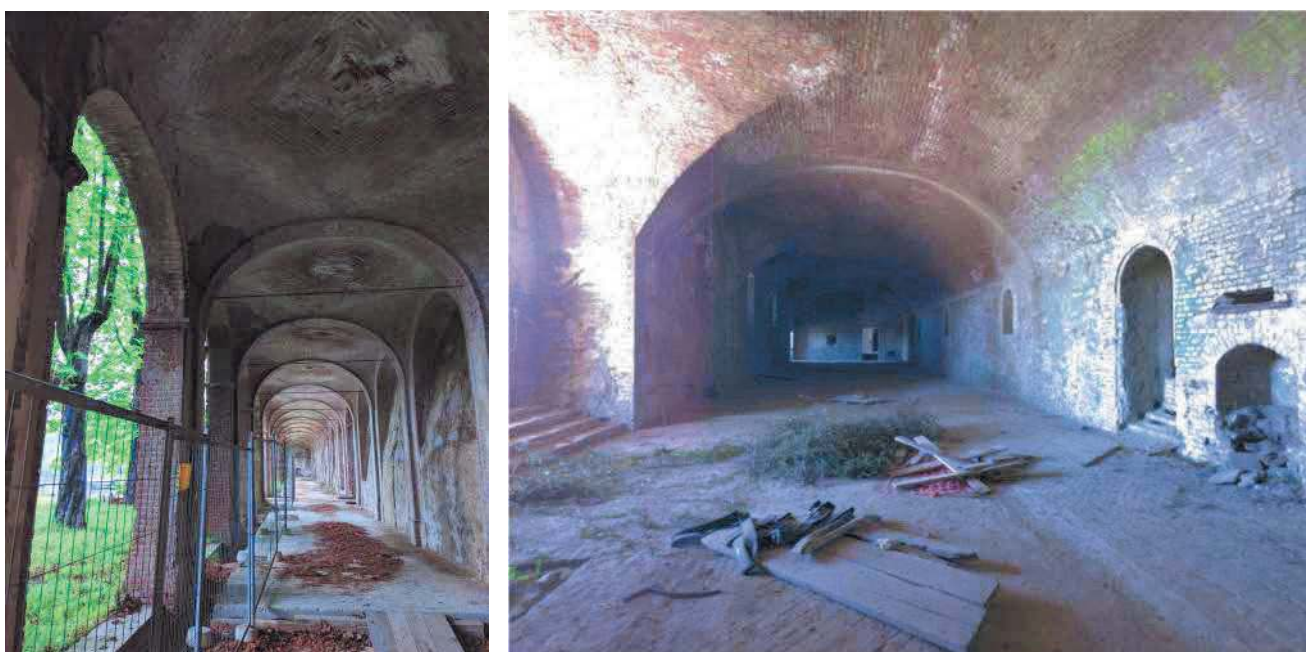
*Figura 3 – Vista interna della Citroniera (sinistra) e del locale voltato posteriore (destra)*

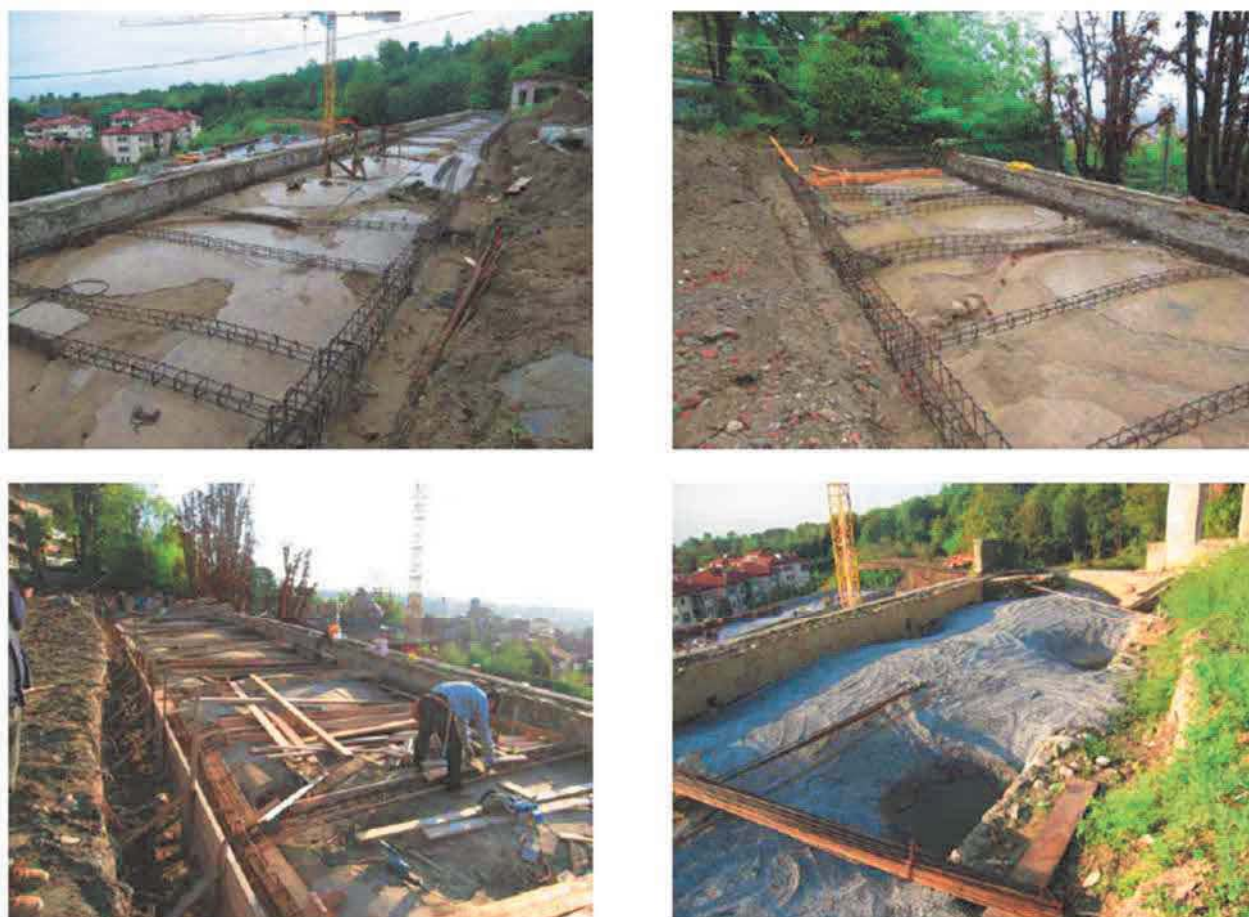
**Figura 7** – Foto di archivio relative al consolidamento delle volte della Citroniera – cantiere 2011

Si riporta di seguito una immagine di archivio relativa ai lavori di consolidamento dell'estradosso delle volte e delle arcate della citroniera.

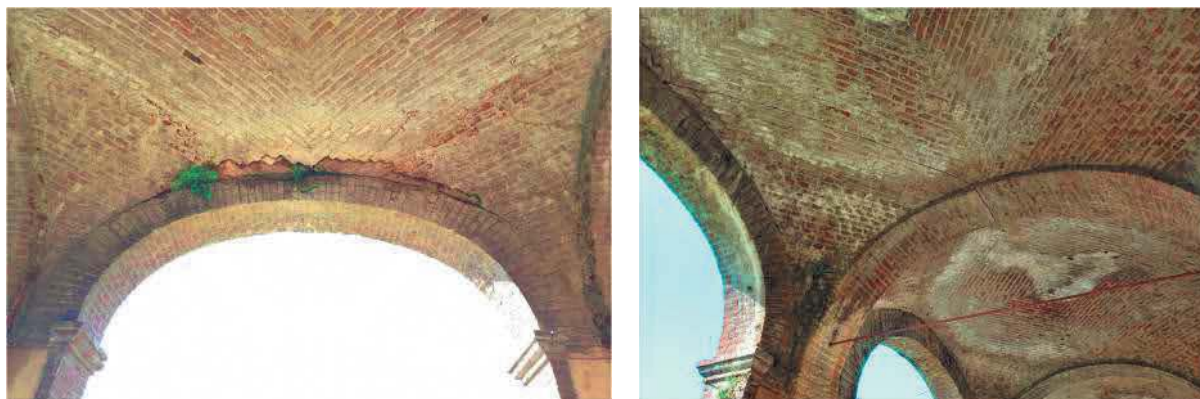
**Figura 8** – Dettaglio fessure arcate Citroniera

Le arcate della citroniera presentano diverse fessure residue all’imposta delle stesse e selle volte di copertura. Tali fessure, come precedentemente indicato, risultano essere di natura più che altro estetica in quanto le volte e le arcate della Citroniera sono state già oggetto id rinforzo estradossale.

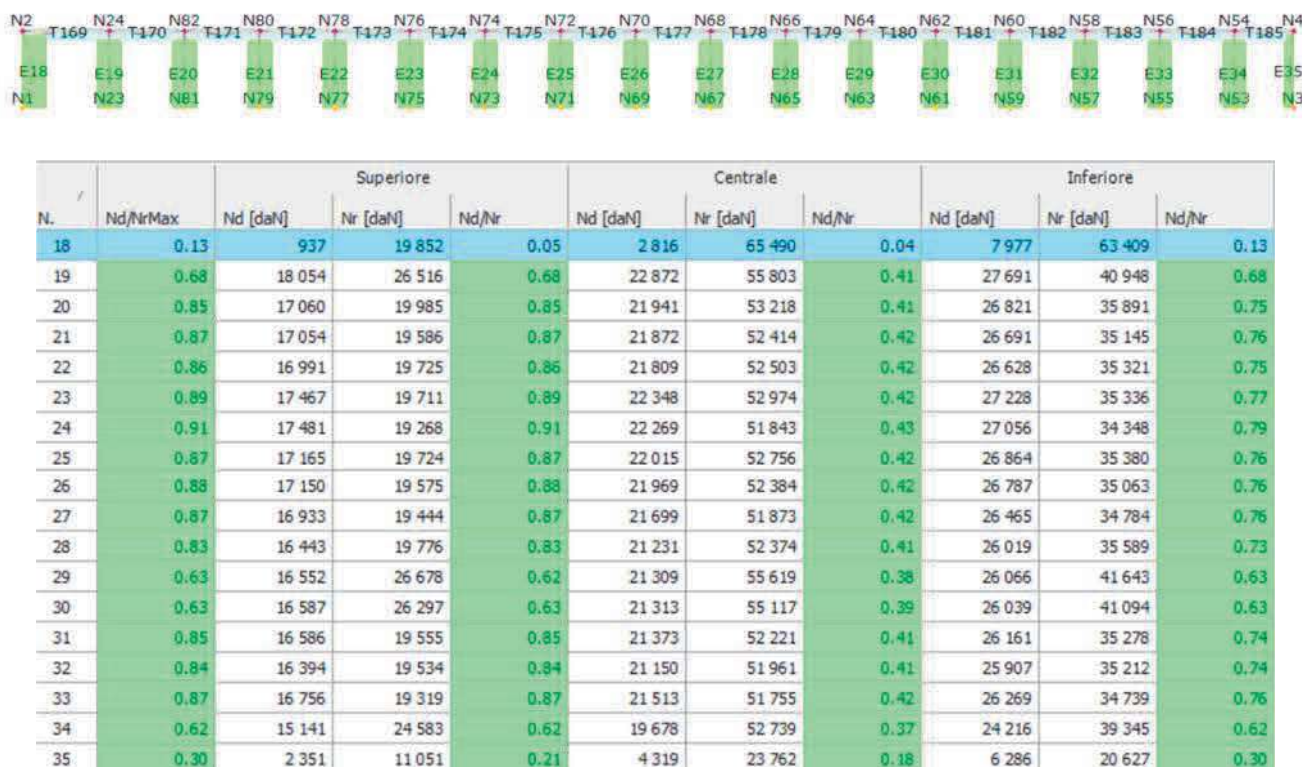
Figura 16 – Dettaglio della parete 1 – verifiche statiche

Si riportano di seguito lo schema grafico della muratura con identificato in rosso il maschio o i maschi non verificati e quindi il dettaglio delle verifiche svolte.

Tutti i maschi murari risultano dunque verificati in condizione statica

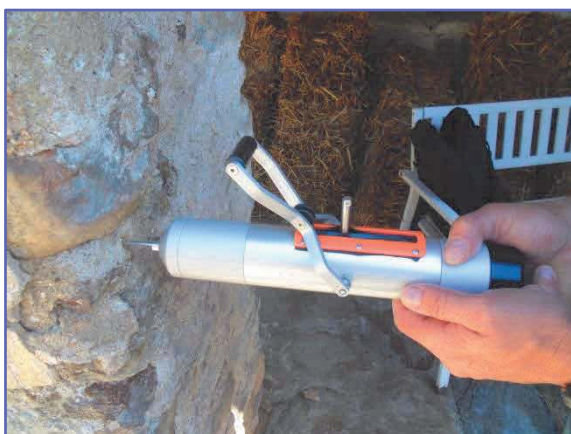
Il sistema prevede di far penetrare, in un corso di malta, una punta di acciaio d'acciaio, diametro  $\varnothing$  4 mm e lunghezza 78 mm, tramite un'apposita massa battente, allo scopo di rilevare la resistenza alla penetrazione. La resistenza alla penetrazione è correlata, attraverso una curva sperimentale, alla resistenza a compressione.

*Indagine penetrometrica*

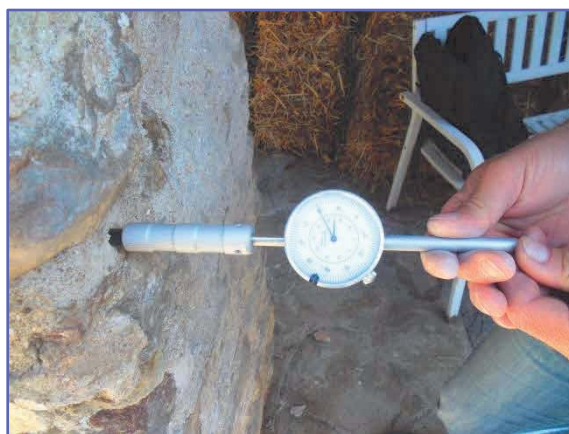
*Misurazione con micrometro*

Individuata una *sezione* di misura si procede ad operare in 3 distinti *punti* con una distanza tra loro generalmente non superiore a 10 cm. Per ogni punto d'indagine si eseguono 10 battute, una successiva all'altra nello stesso punto. Si procede quindi a misurare la profondità di infissione dell'ago attraverso uno specifico micrometro. Tale valore permette di ottenere una stima della resistenza a compressione attraverso una specifica curva di correlazione sperimentale.

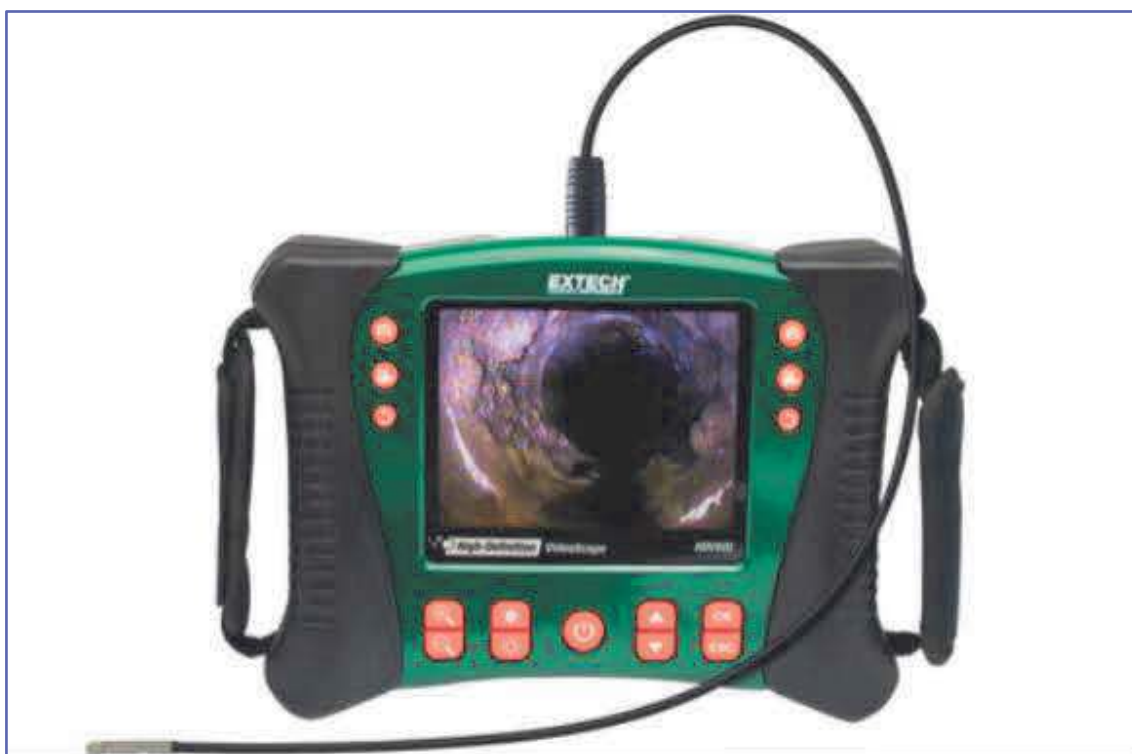
Le indagini endoscopiche sono state eseguite mediante un endoscopio costituito da un'unità di base EXTECH HDV600 a cui era collegata una sonda dotata di testa mobile a 320°, di lunghezza 200 cm e di diametro 6 mm; essa viene telecomandata tramite un'unità di controllo cablata HDV-TX2 ed è dotata di illuminazione a led e consente la trasmissione delle immagini mediante fibre ottiche.

L'immagine viene visualizzata sul monitor a colori con definizione di 640 x 480 pixel e può essere registrata o fotografata.

*L'endoscopio EXTECH HDV600*

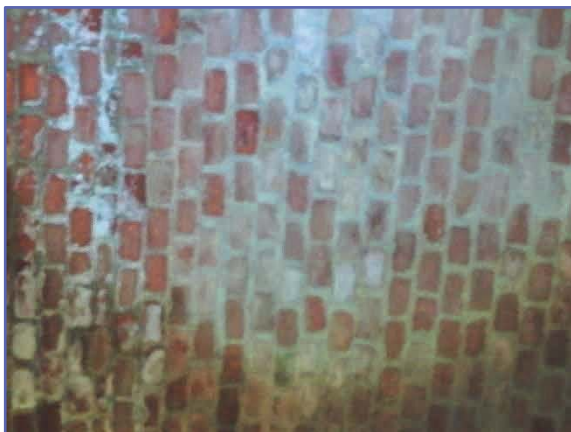
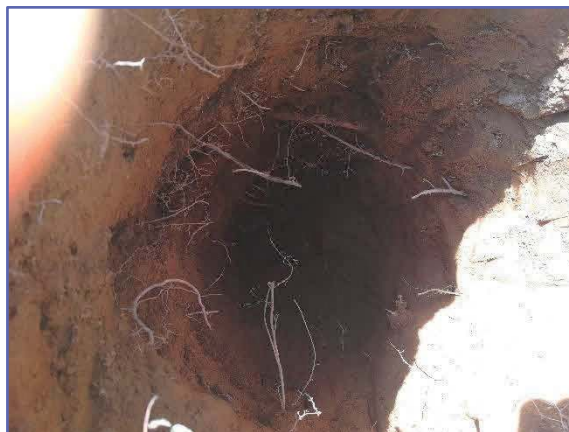
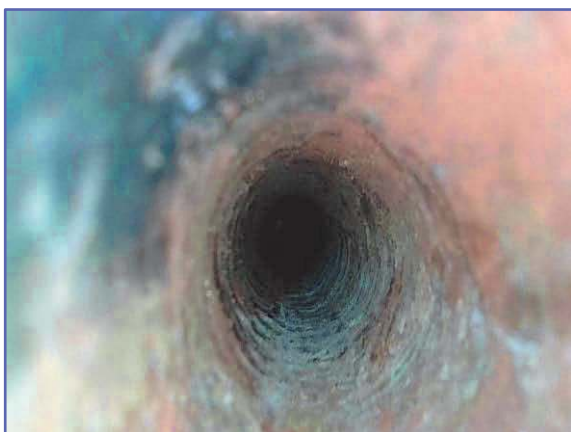
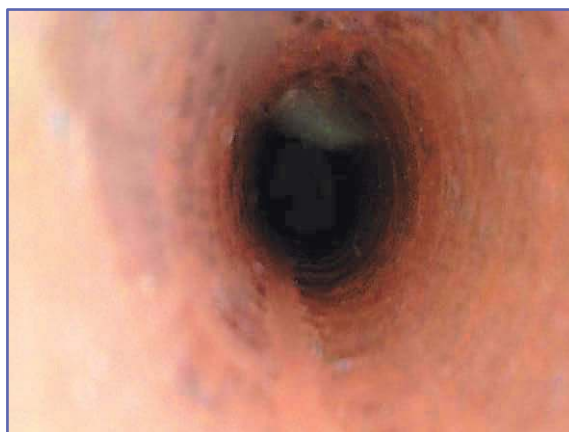
*L'indagine endoscopica E2*

**Posizione:** fabbricato Citroniera, centro volta

**Stratigrafia a partire dall'estradosso:** 60 cm circa terra di riporto, 25 cm mattone pieno.

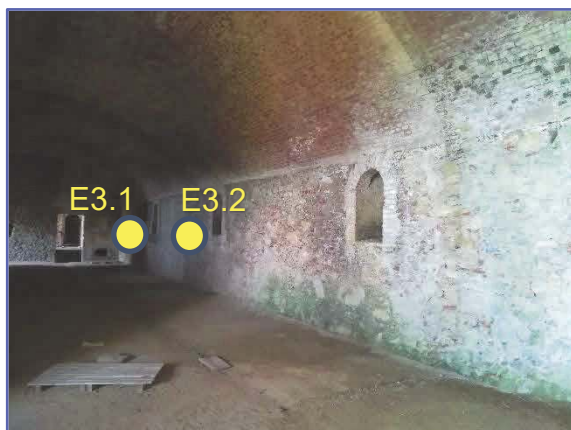
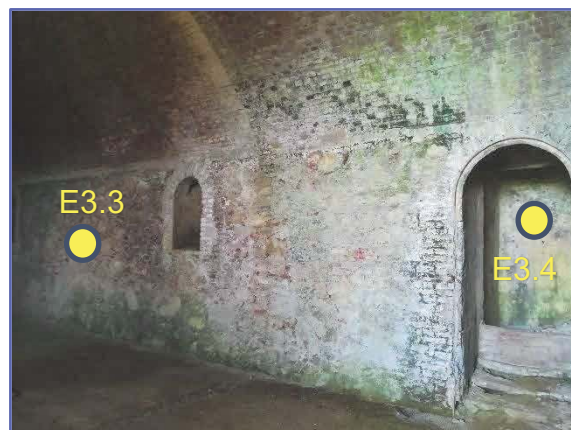
**Posizione:** fabbricato Citroniera, parete laterale interno fabbricato

**Profondità foro:** E3.1 – E3.2 – E3.3: 100 cm circa - E3.4: 60 cm circa  
all'interno di fori praticati con carotatrice già presenti nel muro

**Stratigrafia:** muratura mista in pietra e mattoni con inerti parzialmente sciolti

*Posizione dei punti di indagine*

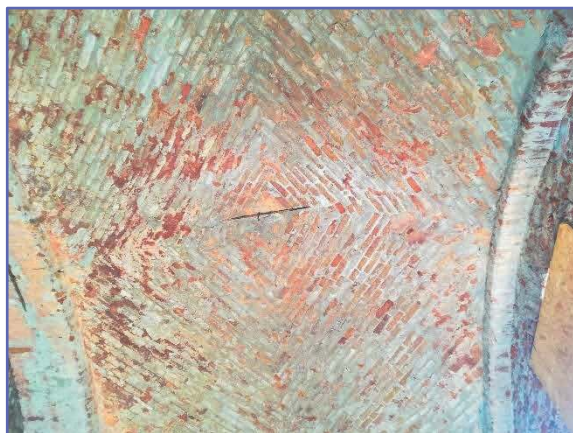
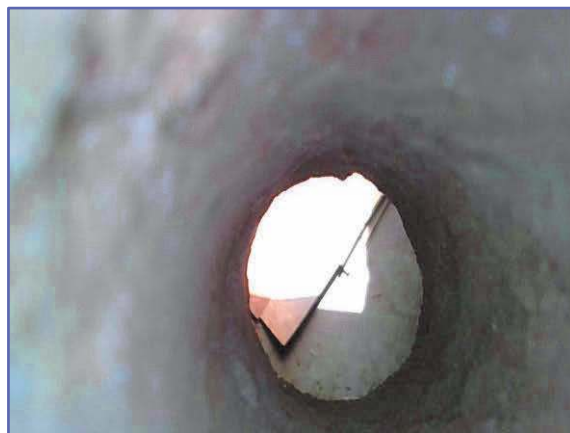
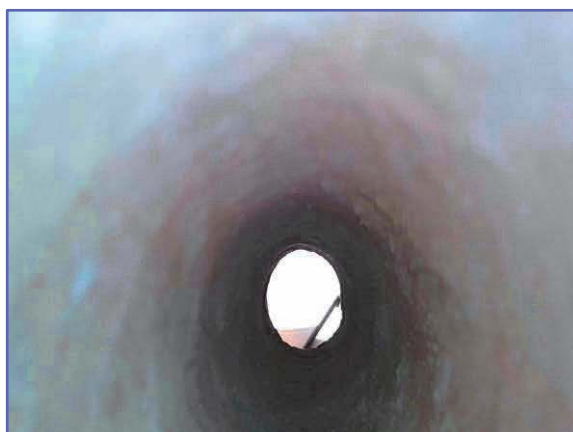
**Stratigrafia a partire dall'estradosso:** 6 cm circa sottofondo, 8 cm circa caldana, 12 cm mattone pieno.

*L'indagine endoscopica E4*

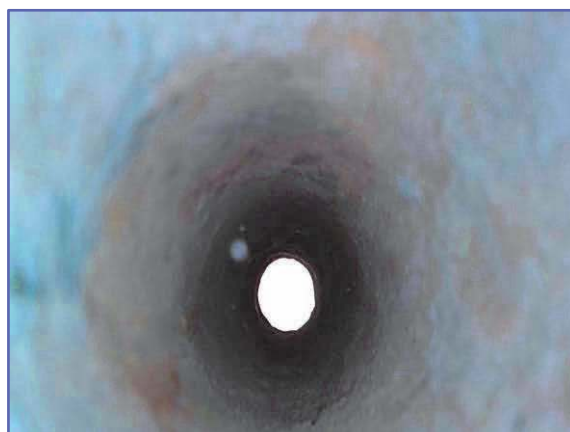
**Posizione:** fabbricato Villino Svizzero, centro volta copertura livello -1

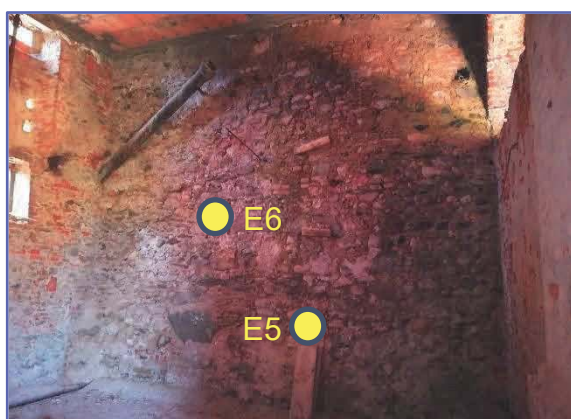
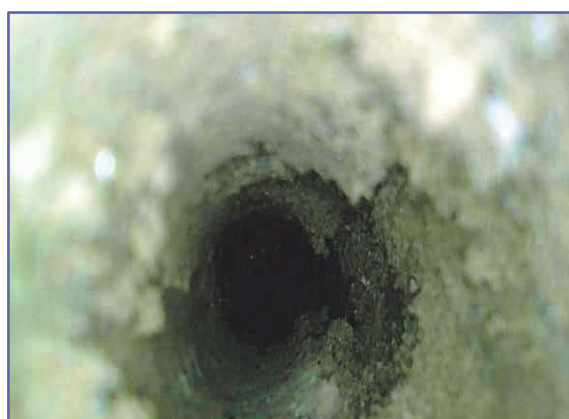
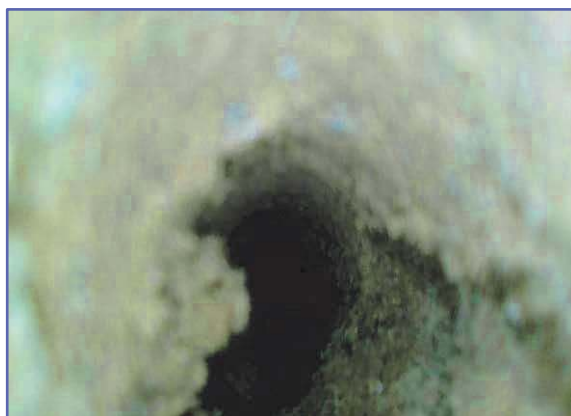
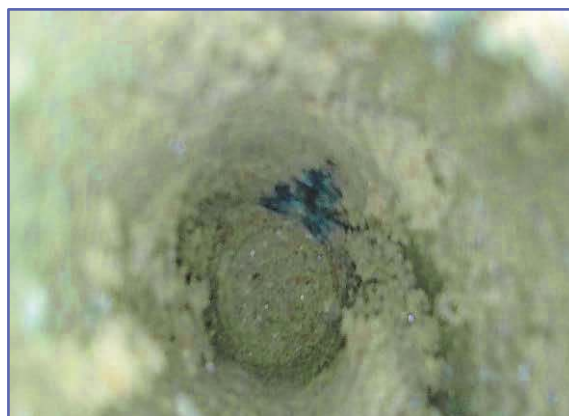
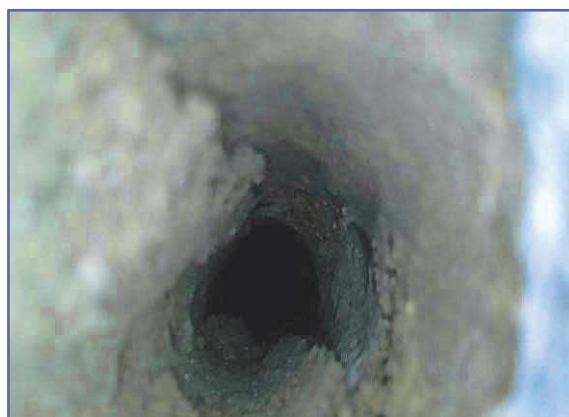
*Le indagini endoscopiche E5 e E6*

**Posizione:** fabbricato Villino Svizzero, parete a quota 90 cm

**Profondità foro:** 60 cm circa

**Stratigrafia:** muratura in pietra con inerti parzialmente sciolti

**Posizione:** fabbricato Villino Svizzero, parete a quota 250 cm

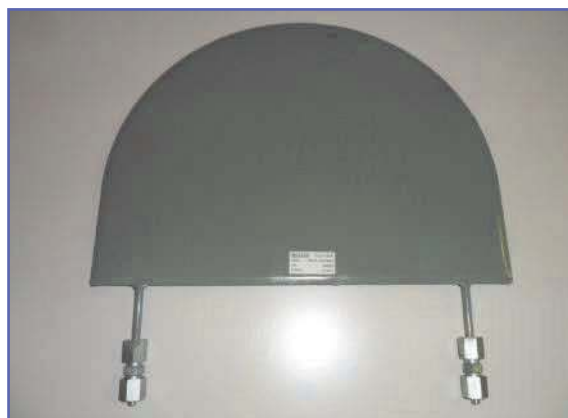
I martinetti piatti utilizzati sono celle di carico d'acciaio speciale di forma semicircolare, azionati idraulicamente ed aventi le seguenti caratteristiche:

- superficie: 778,56 cm<sup>2</sup>
- spessore: 3 mm
- diametro semicircolo: 350 mm
- profondità: 260 mm
- press. max esercizio: 50 bar

Mediante il coefficiente "Km" fornito dal costruttore si determina la riduzione della sezione di spinta del martinetto, tenuto conto dell'influenza della maggiore rigidità del bordo e dello stato di affaticamento e deformazione dello strumento.

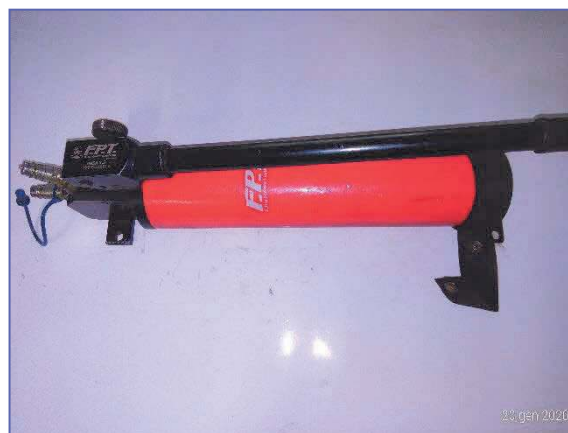
Per la rilevazione delle pressioni esercitate è stato utilizzato un manometro digitale AEP DMC 0÷700 Bar matricola n. 121426, installato sulla pompa oleodinamica a monte del martinetto.

La calibrazione del manometro è documentata col rapporto di taratura n° 2115/23 del 15/02/2023.

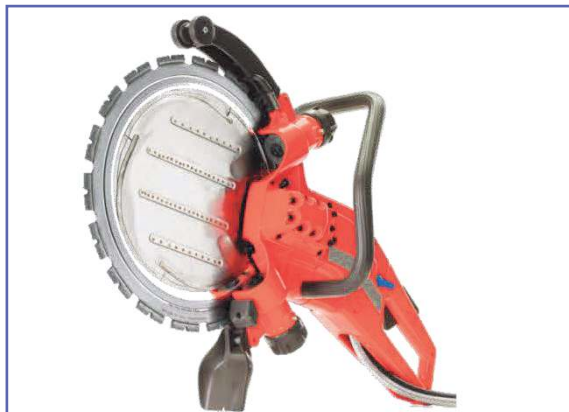
Il taglio di inserimento del martinetto è effettuato da una troncatrice idraulica manuale con lama anulare diamantata. Il taglio che ne deriva, grazie alla particolare caratteristica della sega che utilizza una trasmissione eccentrica, oltre a disturbare in maniera molto ridotta la struttura non modificandone le caratteristiche meccaniche, è netto e di dimensioni quasi uguali a quelle del martinetto.

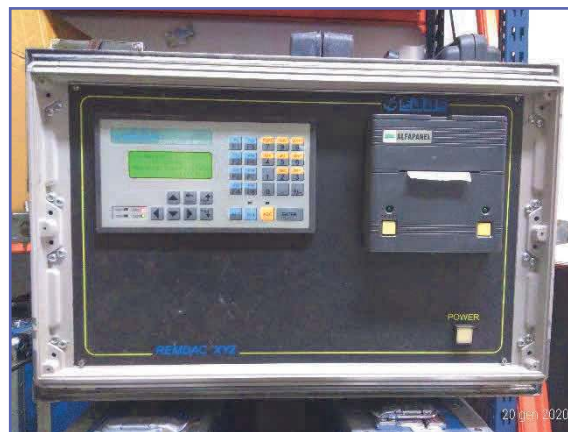
Le rilevazioni delle deformazioni sono state eseguite con l'attrezzatura denominata "Collaudatore GS04" costituita da:

- unità computerizzata di registrazione delle deformazioni *GS04 matricola n. 040*;
- trasduttori di spostamento LVDT *Schaevitz serie E200*;
- personal computer con software di elaborazione *4 EMME Service S.p.A.*

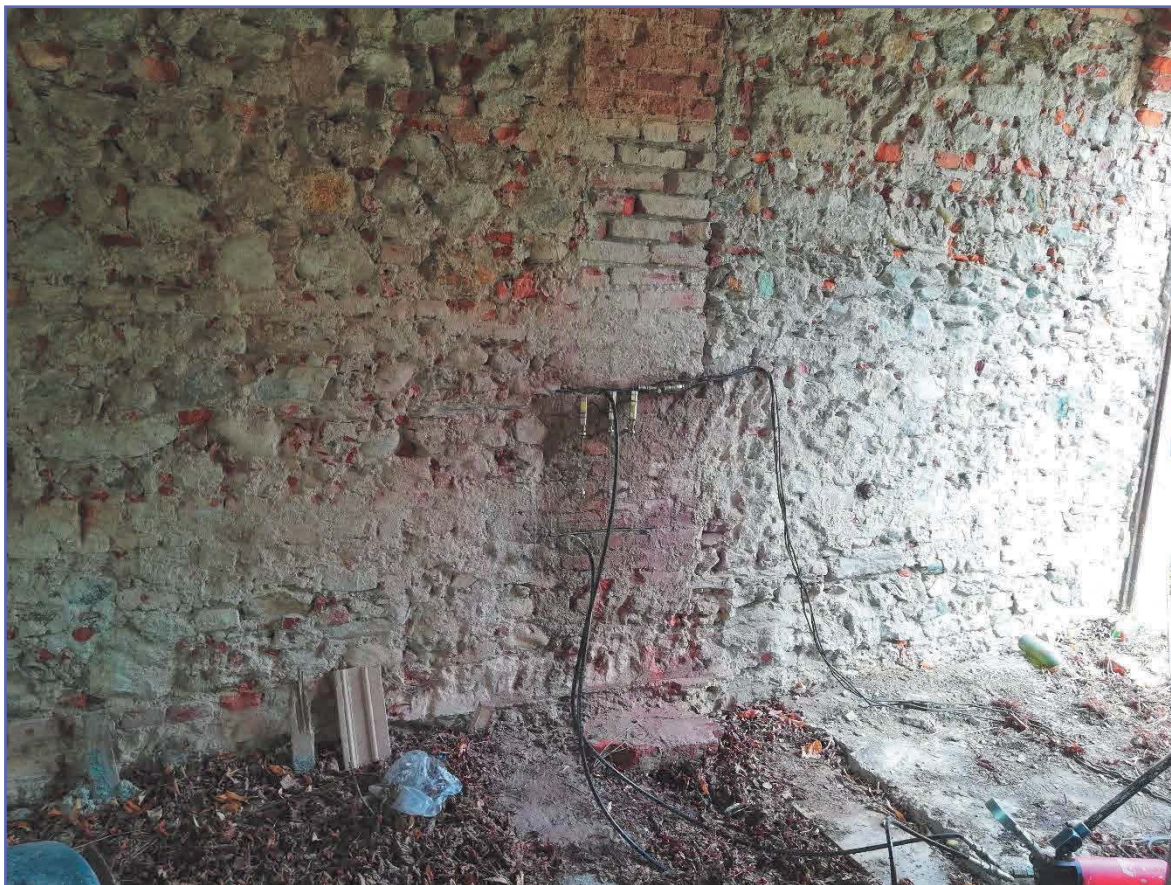
Scopo della prova era determinare il carico d'esercizio ed il carico di rottura della muratura al livello 0 del fabbricato (prova con martinetto piatto doppio) nella zona indicata con la sigla MP1 nel disegno n° 1 riportato al paragrafo 2.

*La porzione di muratura provata con il martinetto piatto doppio*

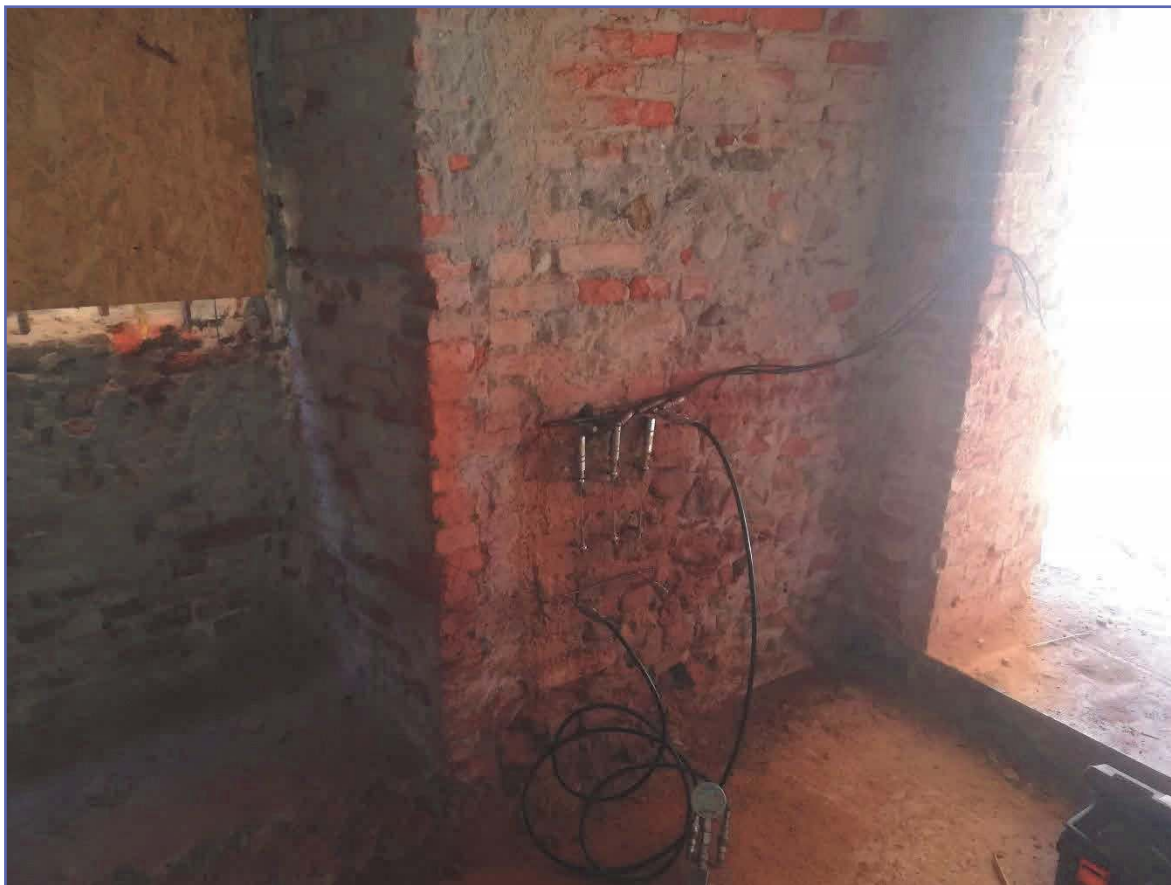
Scopo della prova era determinare il carico d'esercizio ed il carico di rottura della muratura al livello -1 del fabbricato (prova con martinetto piatto doppio) nella zona indicata con la sigla MP2 nel disegno n° 1 riportato al paragrafo 2.

*La porzione di muratura provata con il martinetto piatto doppio*

La porzione di muratura oggetto della prova era costituita da mattoni pieni e pietre con giunti di malta irregolari.

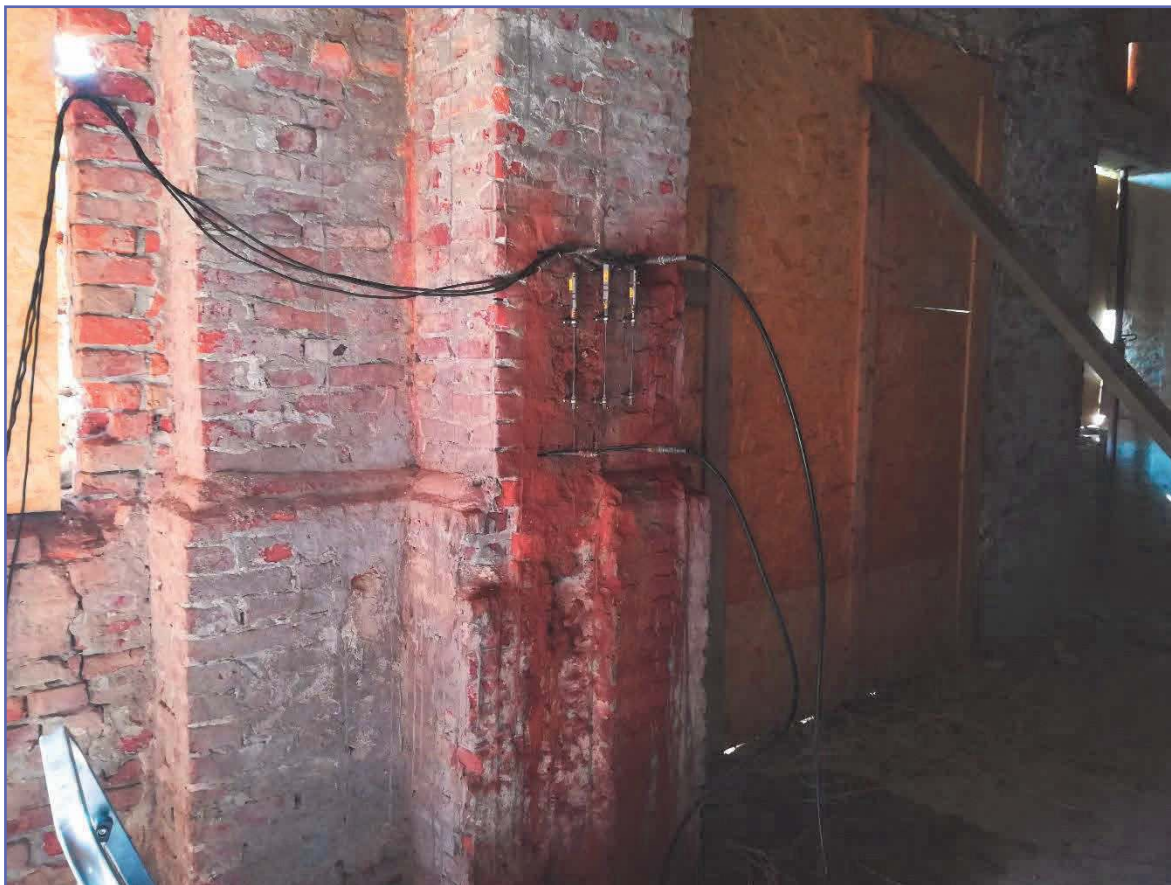
Scopo della prova era determinare il carico d'esercizio ed il carico di rottura della muratura al livello -1 del fabbricato (prova con martinetto piatto doppio) nella zona indicata con la sigla MP3 nel disegno n° 3 riportato al paragrafo 2.

*La porzione di muratura provata con il martinetto piatto doppio*

La porzione di muratura oggetto della prova era costituita da mattoni pieni con giunti di malta regolari.

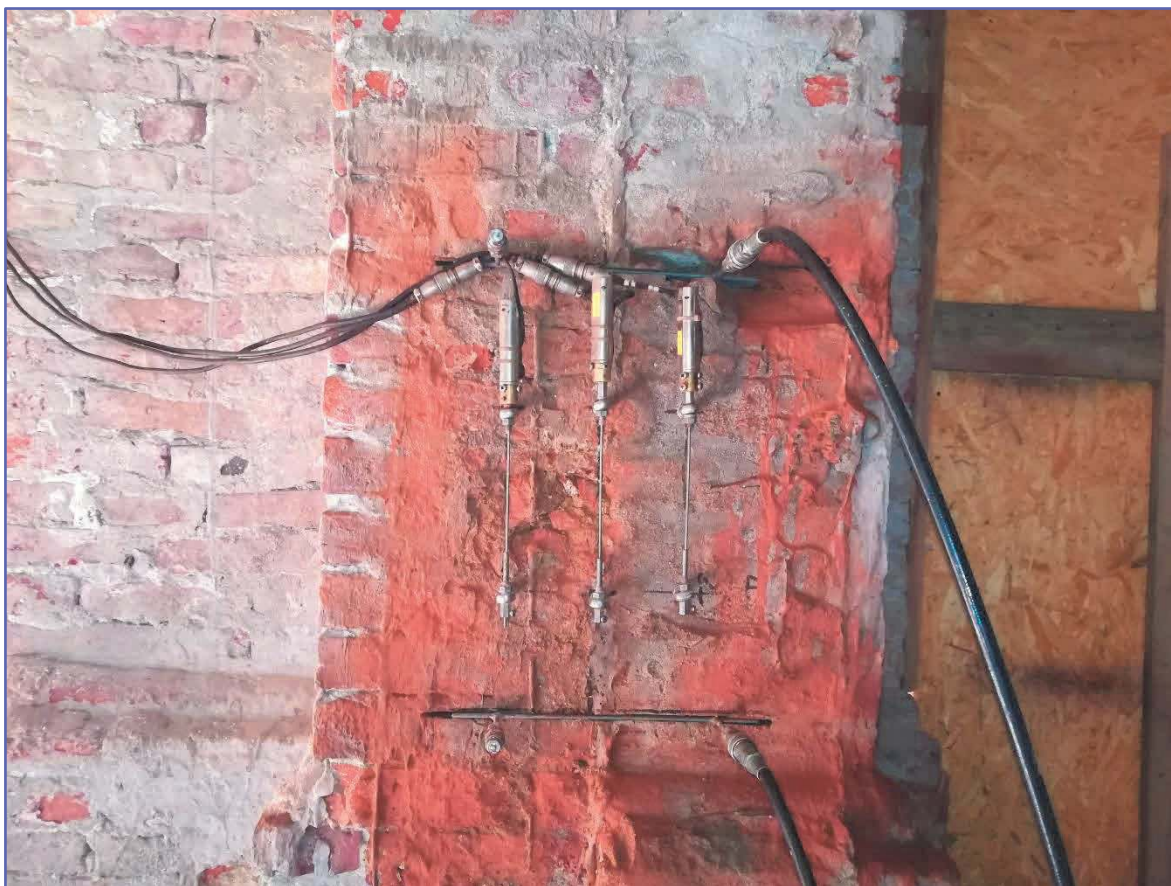
*La seconda fase della prova: martinetto piatto doppio*

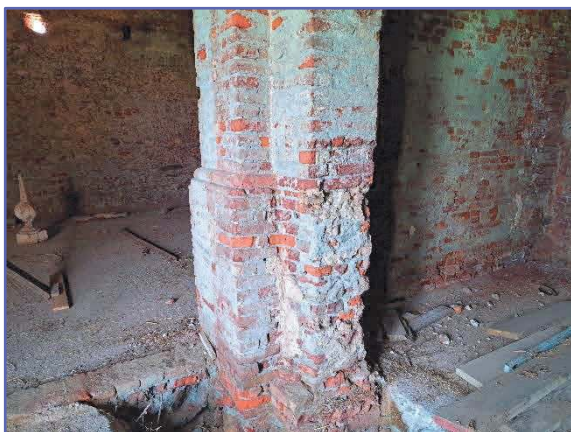
*Prelievo malta M1*

Dopo il prelievo i campioni di malta sono stati inviati al Laboratorio Prove Materiali della 4 EMME Service S.p.A. di Bolzano, dove sono stati preparati dei provini poi sottoposti a studio petrografico quantitativo al microscopio polarizzatore (MPOM) su preparato in sezione sottile secondo la norma UNI 11176:2006.

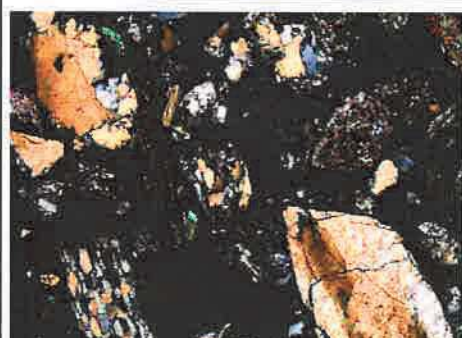
| Classificazione dell'impasto | <p>Malta di colore grigio chiaro, tenace, realizzata con calce idraulica caricata con inerti principalmente silicatici.</p> <p>La granulometria dell'aggregato varia dalla classe siltoso a quella arenacea con prevalenza di quest'ultima frazione.</p> <p>Il rapporto aggregato/legante in pasta è circa 5/2.</p> <p>La porosità totale è medio-bassa, definita da vacui di forma prevalentemente irregolare.</p> <p>Lo stato di conservazione è buono.</p> | |
| Osservazioni particolari | <p>L'impasto analizzato può essere classificato come appartenente alla classe M 2,5 (Idraulica) secondo il D.M. 17/01/2018, Tab. 11.10.V.</p> | |

*Fotomicrografia al Microscopio Polarizzatore in luce trasmessa, sezione sottile, 40 x N+.*

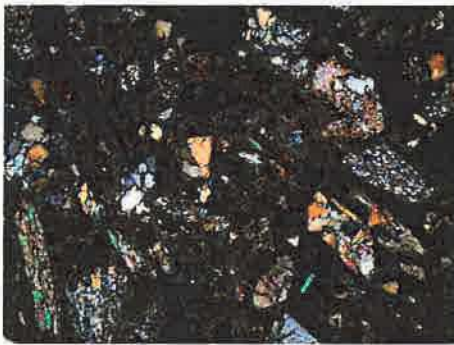
| <b>Classificazione<br/>dell'impasto</b> | <p>Malta di colore grigio chiaro, tenace, realizzata con calce idraulica caricata con inerti principalmente silicatici.</p> <p>La granulometria dell'aggregato varia dalla classe siltoso a quella arenacea con prevalenza di quest'ultima frazione.</p> <p>Il rapporto aggregato/legante in pasta è circa 5/2.</p> <p>La porosità totale è medio-bassa, definita da vacui di forma prevalentemente irregolare.</p> <p>Lo stato di conservazione è buono.</p> | |
| <b>Osservazioni<br/>particolari</b> | L'impasto analizzato può essere classificato come appartenente alla classe M 2,5 (Idraulica) secondo il D.M. 17/01/2018, Tab. 11.10.V. | Fotomicrografia al Microscopio Polarizzatore in luce trasmessa, sezione sottile, 40 x N+. |

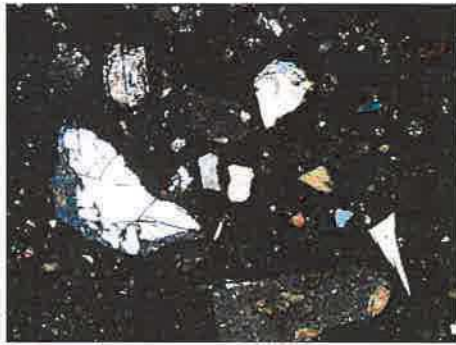
| <b>Classificazione dell'impasto</b> | <p>Malta di colore grigio chiaro, tenace, realizzata con calce idraulica caricata con inerti principalmente silicatici.</p> <p>La granulometria dell'aggregato varia dalla classe siltoso a quella arenacea con prevalenza di quest'ultima frazione.</p> <p>Il rapporto aggregato/legante in pasta è circa 5/2.</p> <p>La porosità totale è medio-bassa, definita da vacui di forma prevalentemente irregolare.</p> <p>Lo stato di conservazione è buono.</p> | |
| <b>Osservazioni particolari</b> | <p>L'impasto analizzato può essere classificato come appartenente alla classe M 2,5 (Idraulica) secondo il D.M. 17/01/2018, Tab. 11.10.V.</p> | |

*Fotomicrografia al Microscopio Polarizzatore in luce trasmessa, sezione sottile, 40 x N+.*
