## RIQUALIFICAZIONE DELLA VILLA ANTICA, DELLA PALAZZINA SVIZZERA E DELLE AREE ESTERNE AD ESSE CONNESSE DEL COMPENDIO DENOMINATO "VILLA MELANO"

## PROGETTO DEFINITIVO

RELAZIONE SUI SONDAGGI EFFETTUATI

**G07**

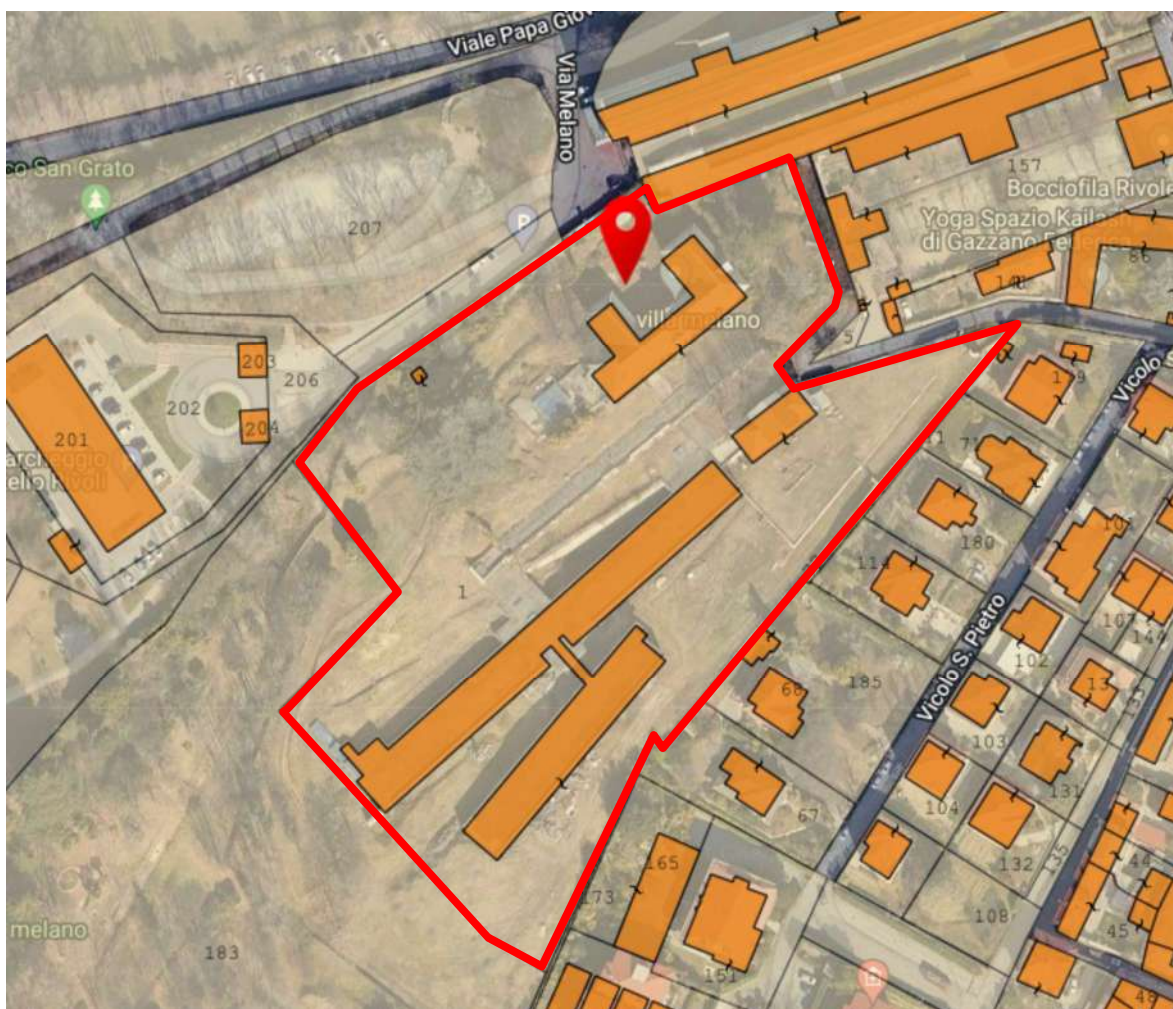
1. Estratto catastale con evidenziata in rosso l'area in cui radicano gli esemplari oggetto di analisi.

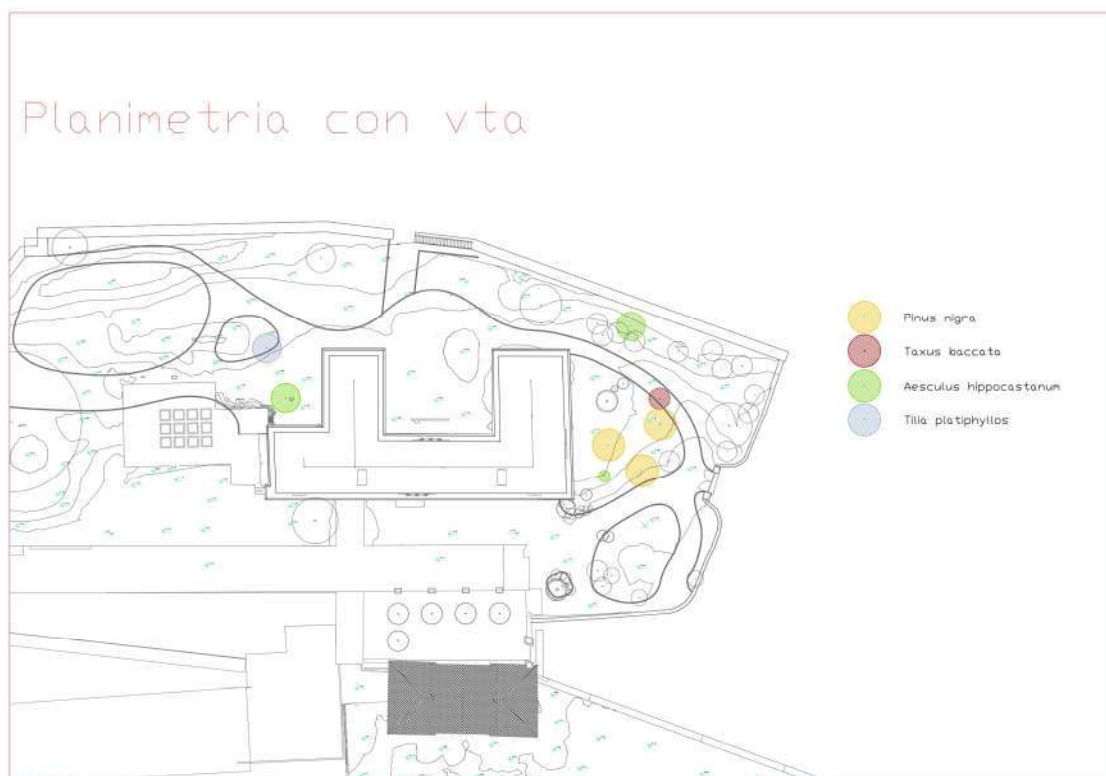
2. Estratto di mappa fornita in cui sono evidenziati gli otto esemplari oggetto di indagini.

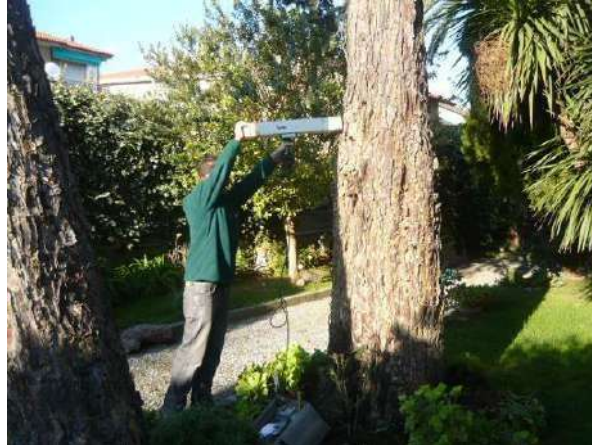
□ Il **penetrometro modello Resi-PD 400®** è stato sviluppato per l'analisi puntuale e la valutazione dello stato interno degli alberi, ed è basato sul principio della resistenza alla penetrazione dei tessuti lungo linee prestabilite. L'analisi resistografica permette quindi di quantificare con precisione i rapporti tra tessuti sani e più o meno degradati, nei punti critici indicati.

3. Esempio di utilizzo del resistograph sul fusto di un albero.

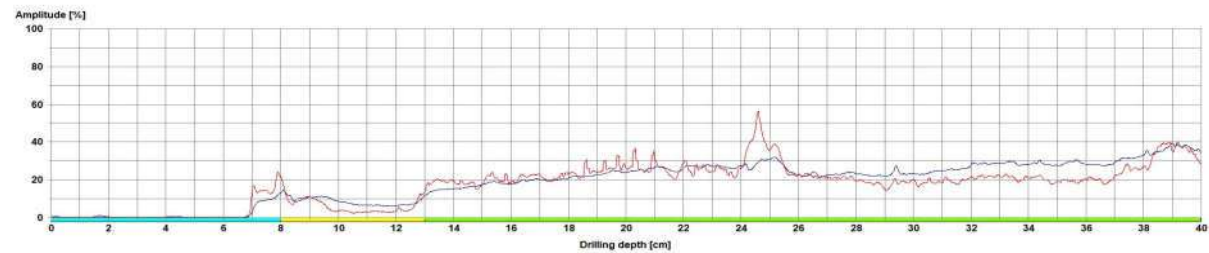
From 0,00 cm to 8,00 cm : Corteccia  
From 8,00 cm to 13,00 cm : Destutturazione  
From 13,00 cm to 40,00 cm : Legno integro

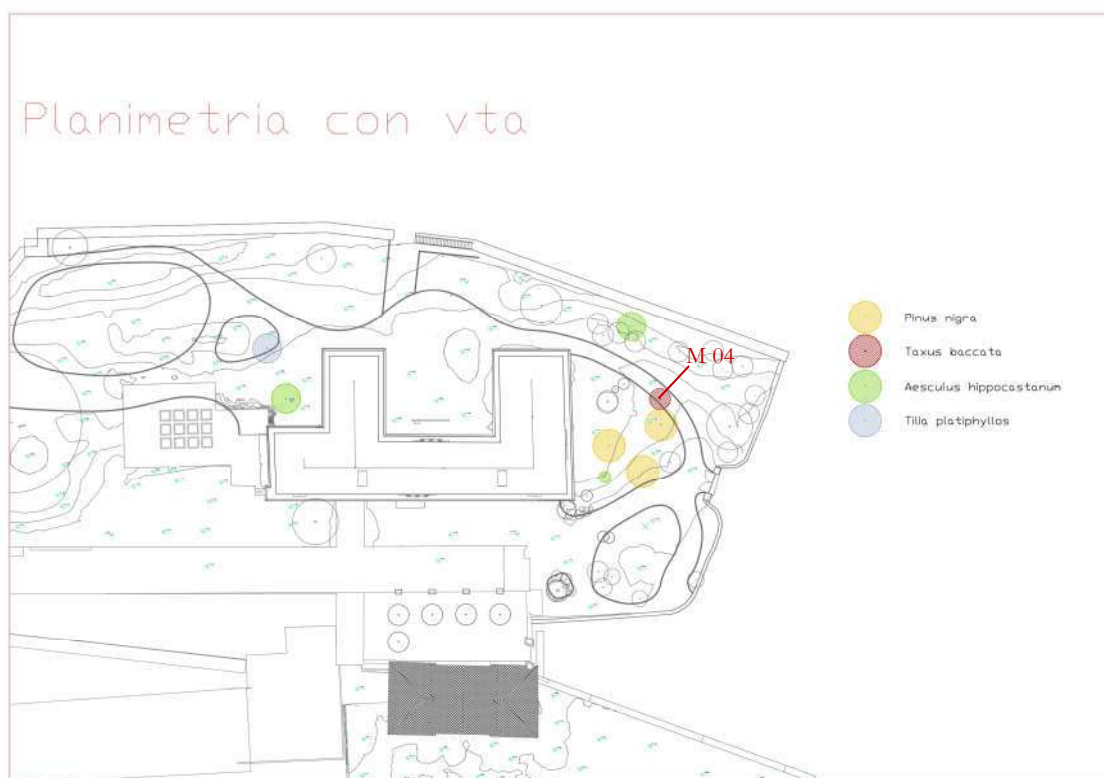
2. Estratto di mappa fornita in cui sono evidenziata in rosso il *Taxus baccata*, individuato con il n. M 04, per cui si prescrive il consolidamento delle branche.

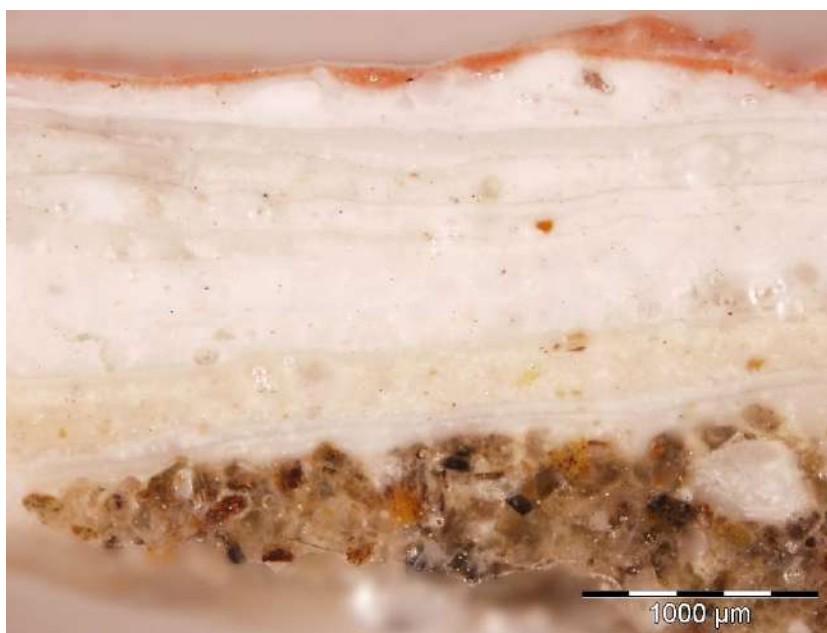
La stratigrafia effettuata sul campione VMA11 (Villa antica - Interno stanza mosaico principale – Parete con finitura dipinta rossa) mostra sotto lo strato pittorico rosso a base di ocre superficiale, molteplici finiture di colore bianco (5 o 6) e una più profonda relativamente spessa di colore giallo chiaro, anch'essa a base di ocre (vedi foto a seguire) sotto la quale sono ancora presenti circa 2 rasature bianche prima dell'intonaco più grezzo. Le analisi SEM sugli strati bianchi mostrano un legante a base di probabili carbonati ricchi in magnesio oltre che calcio. Si evidenziano anche picchi riconducibili all'elemento cloro che confermano i cloruri evidenziati in diversi punti con la cromatografia ionica.

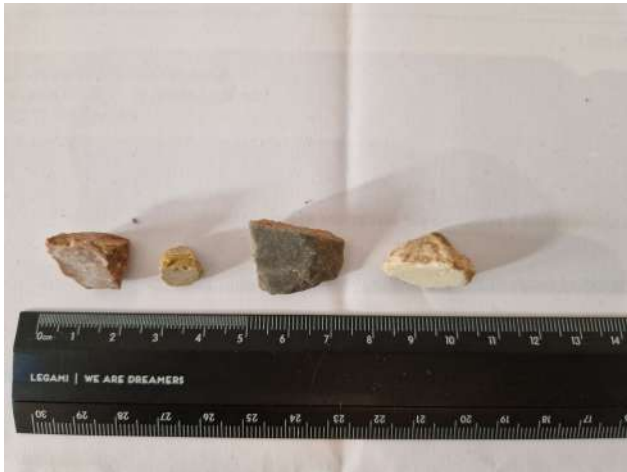
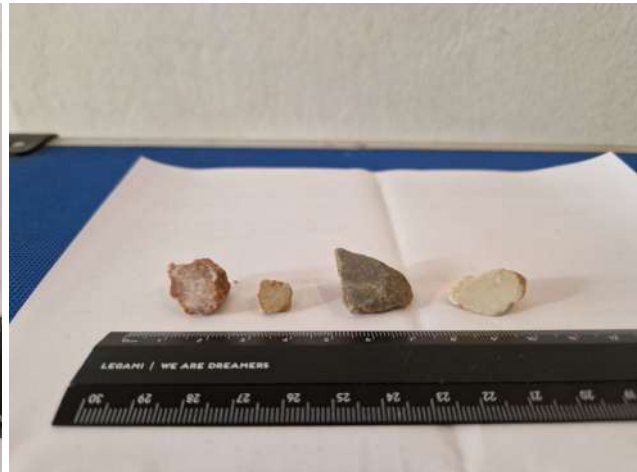
La misura delle tessere prelevate per lo studio in sezioni sottile (VMA12 r, g, n e b) presentano le seguenti misure in cm:

Tessera nera: L2,3 x A1.6 x P1,2

Tessera bianca: L2 x A1,3 x P0,8

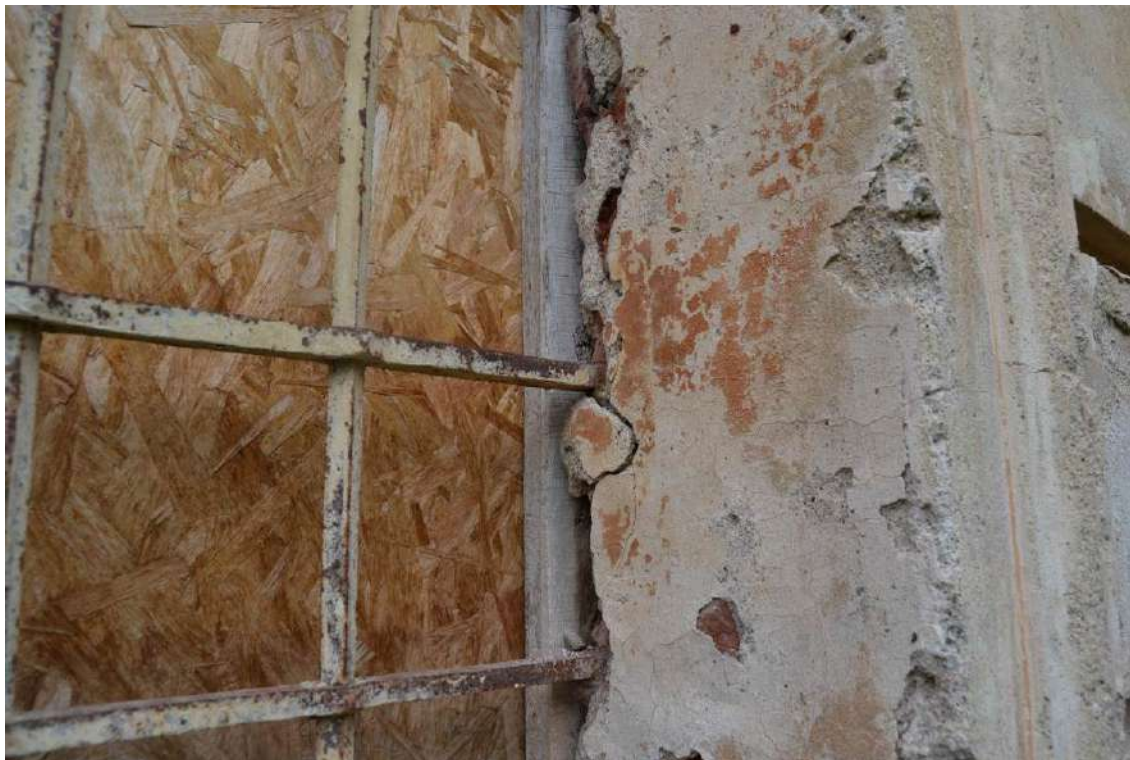
*Foto 1: Zona da cui è stato prelevato il campione.*

**Descrizione:** Villa antica, Prospetto sud, Cornice finestra probabilmente antica

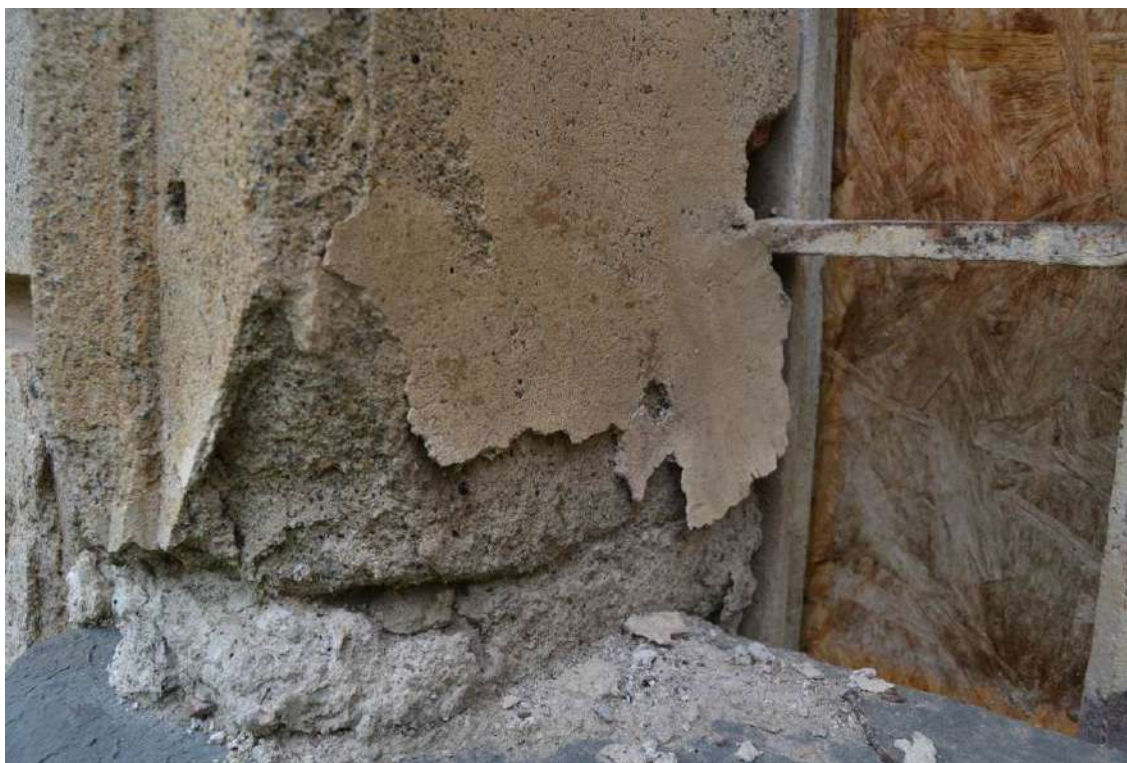
*Foto 4: Zona da cui è stato prelevato il campione.*

Villa antica, Prospetto sud, Cornice finestra probabilmente antica, esfoliazione sali

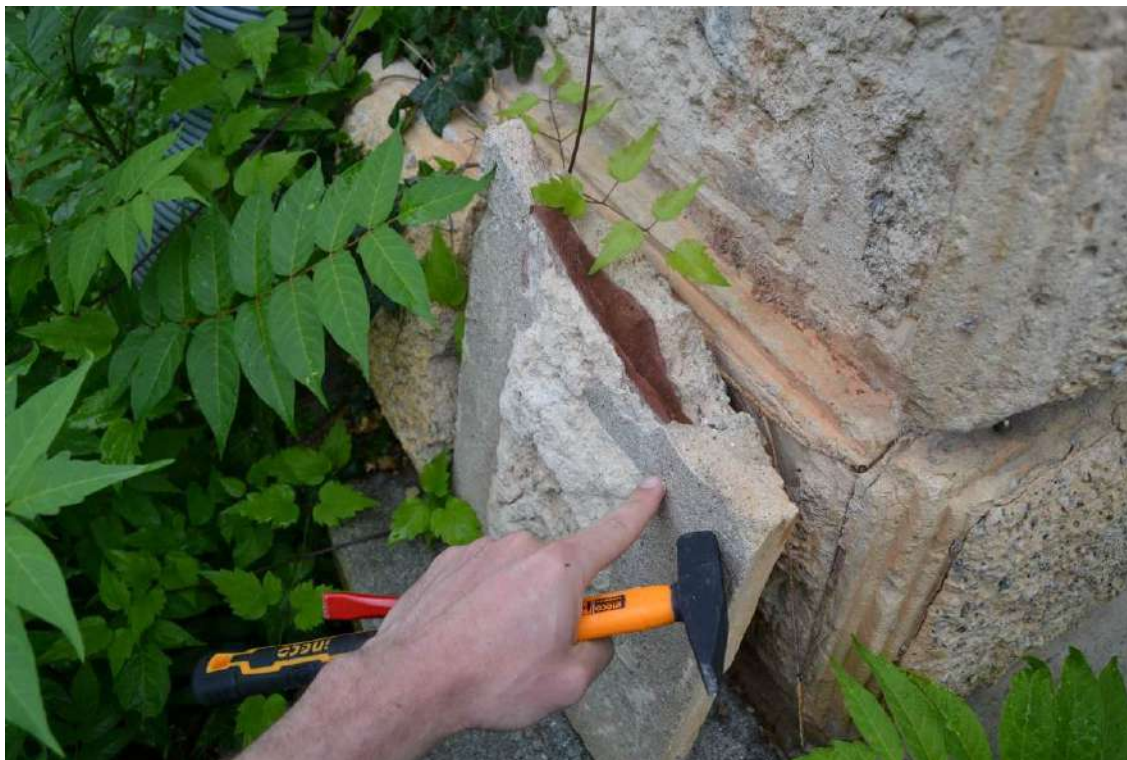
*Foto 5: Zona da cui è stato prelevato il campione.*

Villa antica, Prospetto sud, Bugnato laterale angolo (applicazione cemento, probabilmente antico)

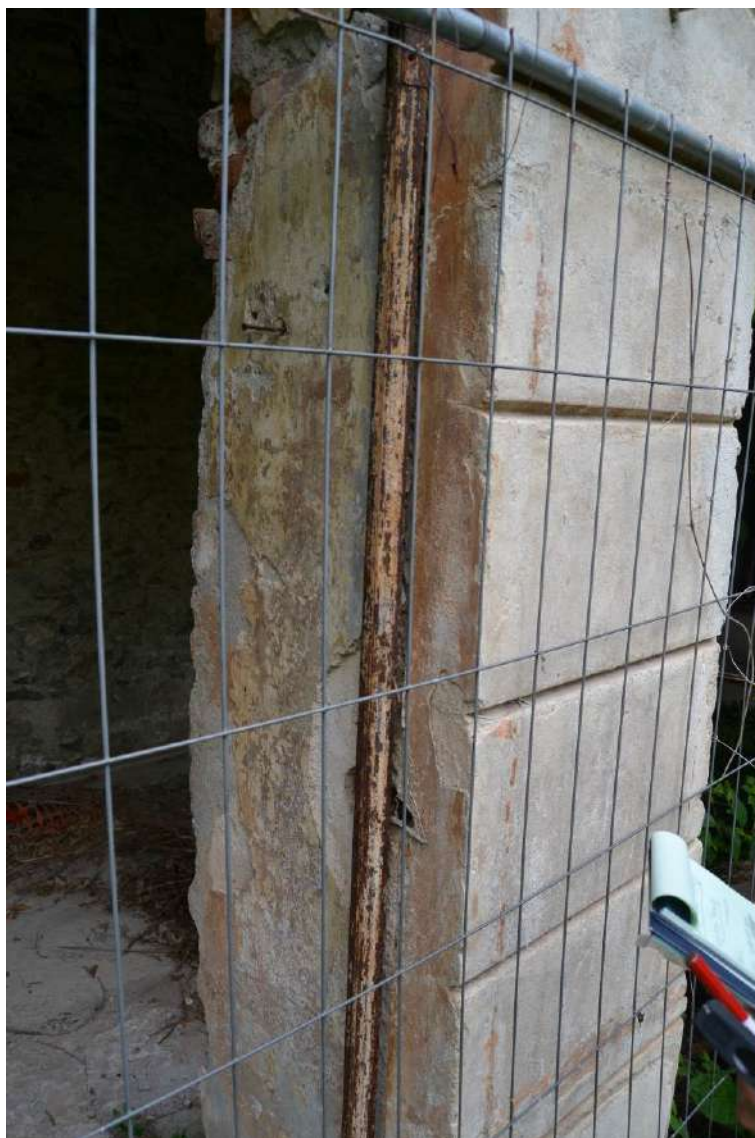
*Foto 8: Zona da cui è stato prelevato il campione.*

Villa antica, Prospetto sud, Bugnato originale  
VMA

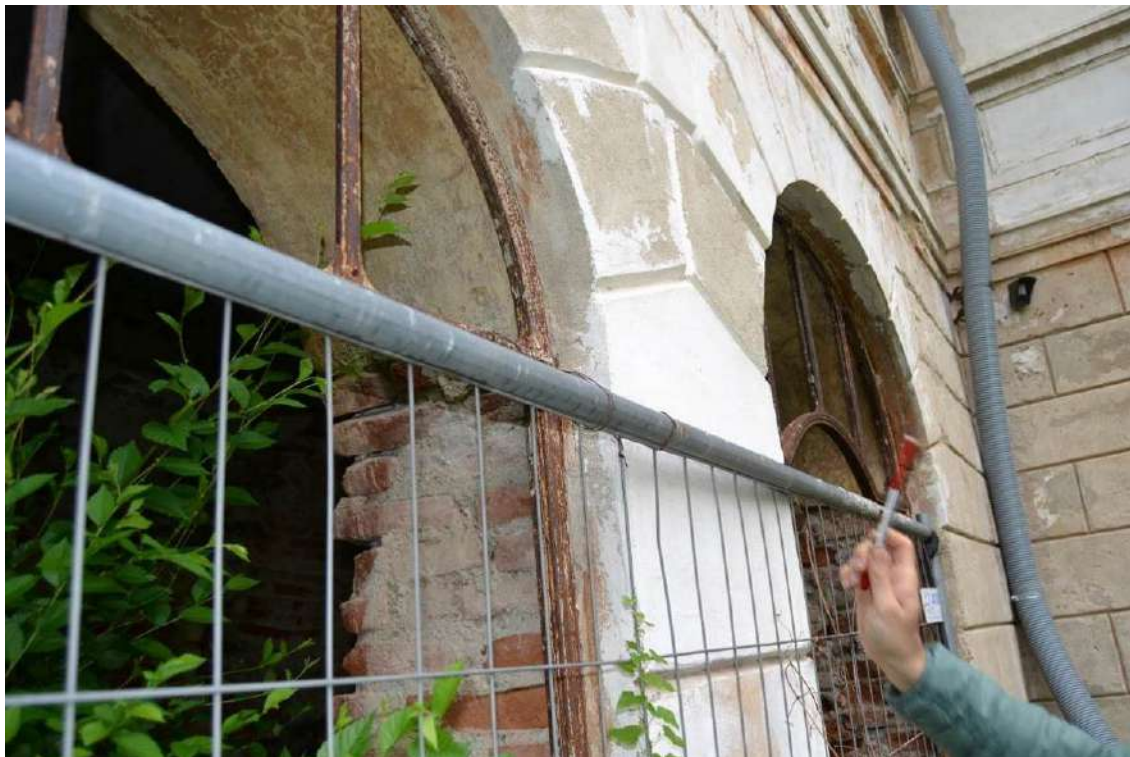
**Foto 11:** Zona da cui è stato prelevato il campione.

Villa antica, Prospetto sud, Rasatura su bugnato, probabilmente entrambi moderni

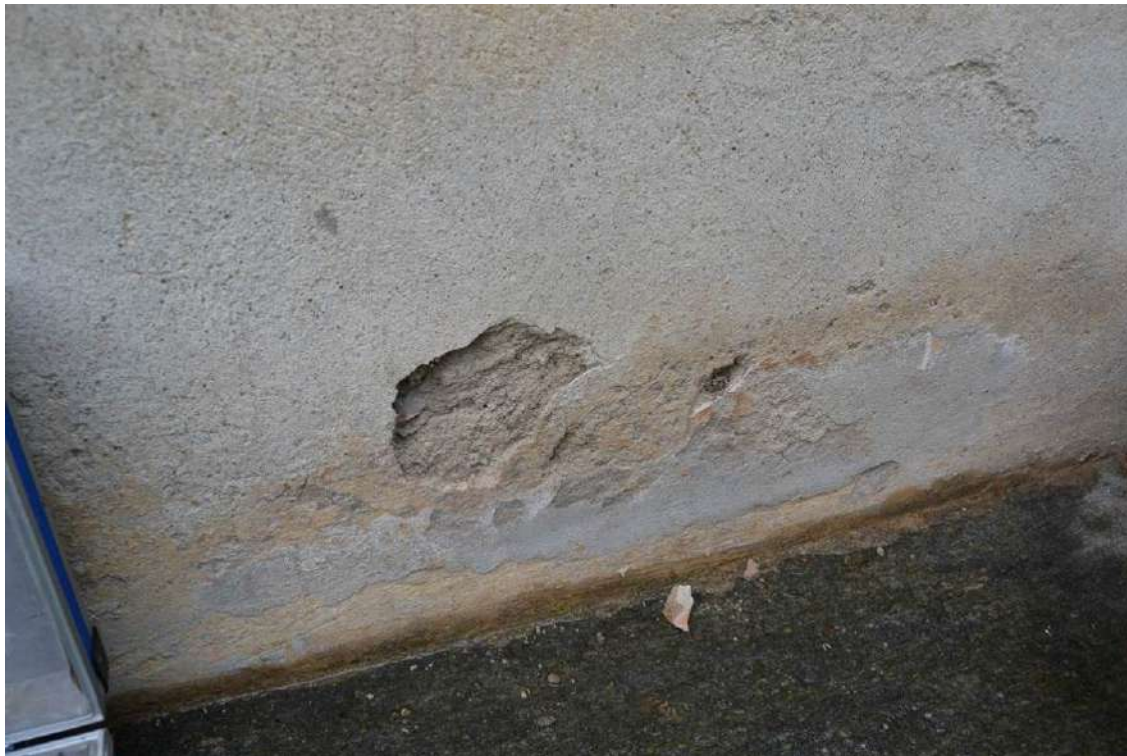
*Foto 17: Zona da cui è stato prelevato il campione.*

**Descrizione:** Villa antica, Prospetto sud, Parete con vuoti

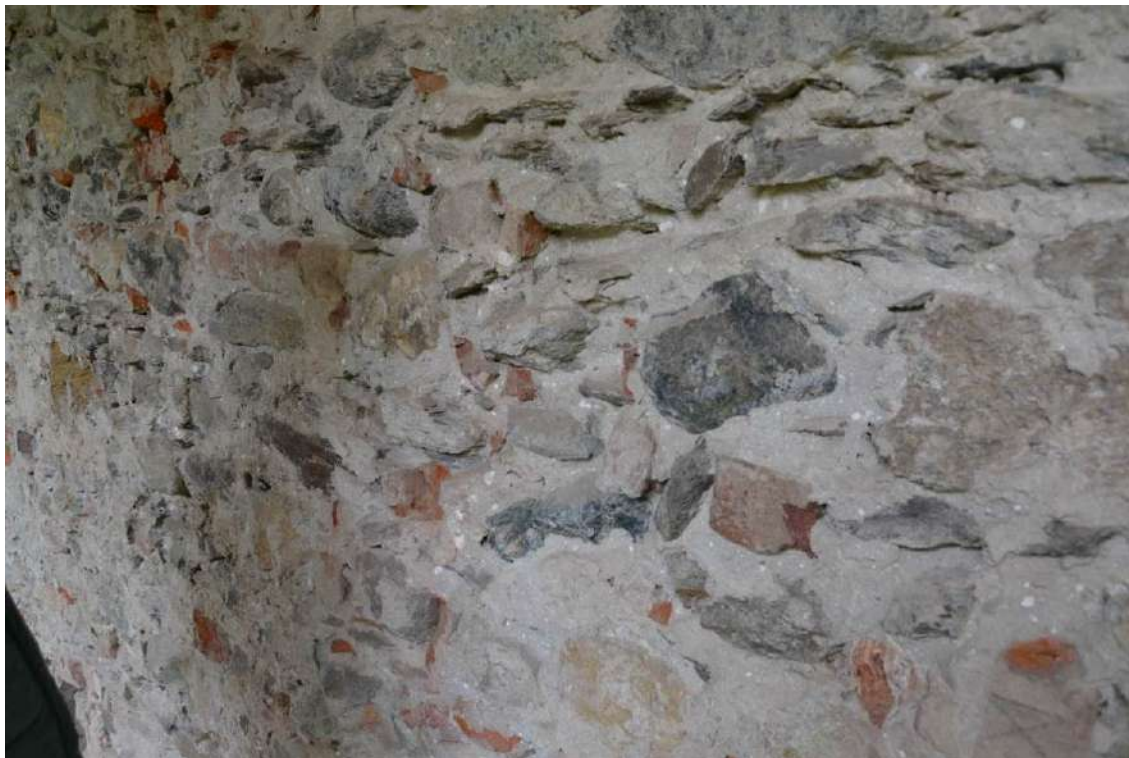
*Foto 18: Zona da cui è stato prelevato il campione.*

**Descrizione:** Villa antica, Loggiato, Configurazione muratura originale

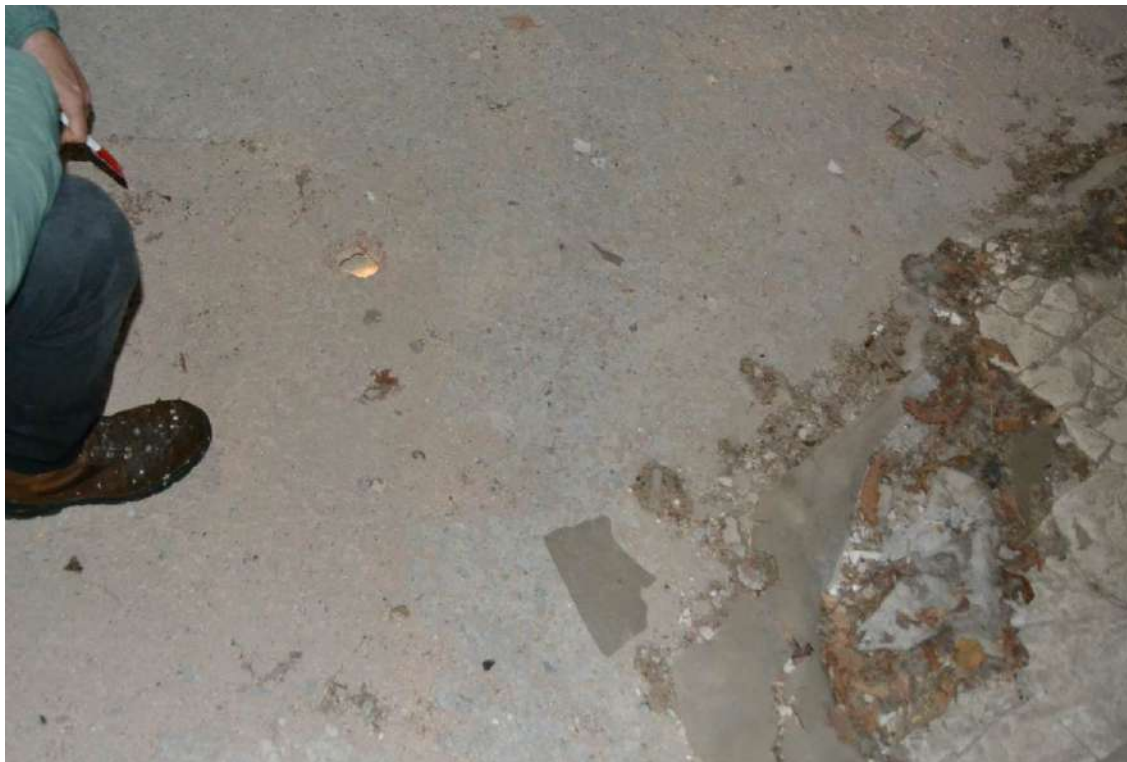
**Foto 21:** Zona da cui è stato prelevato il campione.

Villa antica, Interno stanza mosaico laterale, Pavimento coccio pesto mosaico  
terrazzato veneziano

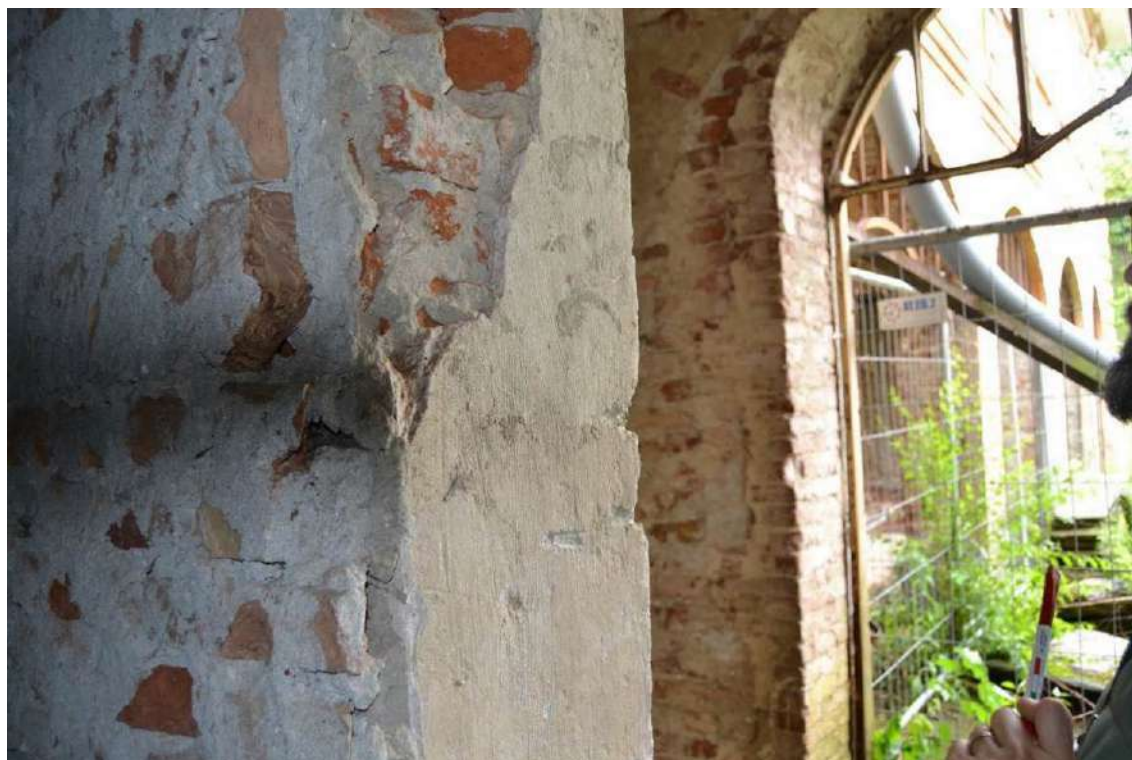
**Foto 24:** Zona da cui è stato prelevato il campione.

Villa antica, Interno stanza mosaico principale, Sguincio porta originale con finitura

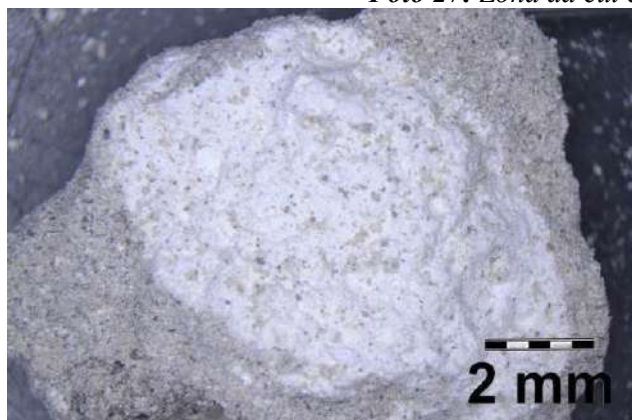
**Foto 28:** immagine allo stereomicroscopio del campione - Fronte.

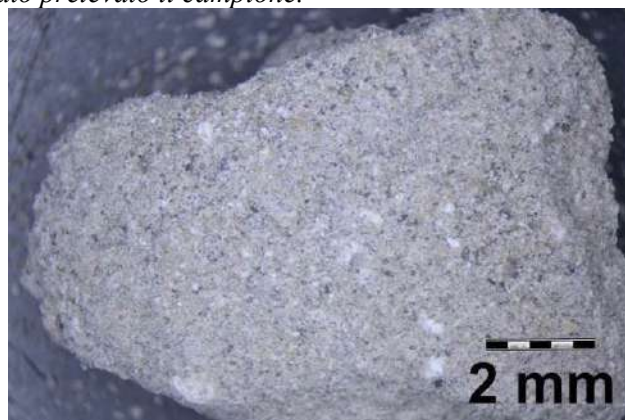
**Foto 29:** immagine allo stereomicroscopio del campione - Retro

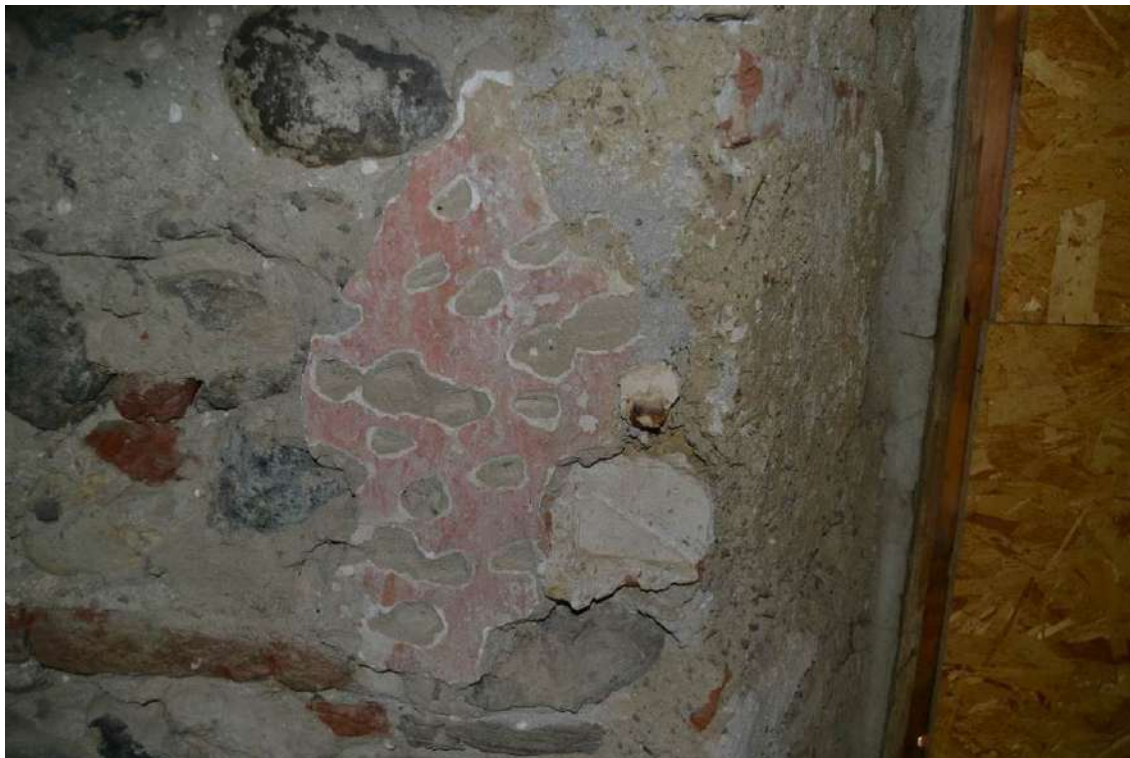
**Descrizione:** Villa antica, Interno stanza mosaico principale, Finitura dipinta rossa

*Foto 30: Zona da cui è stato prelevato il campione.*

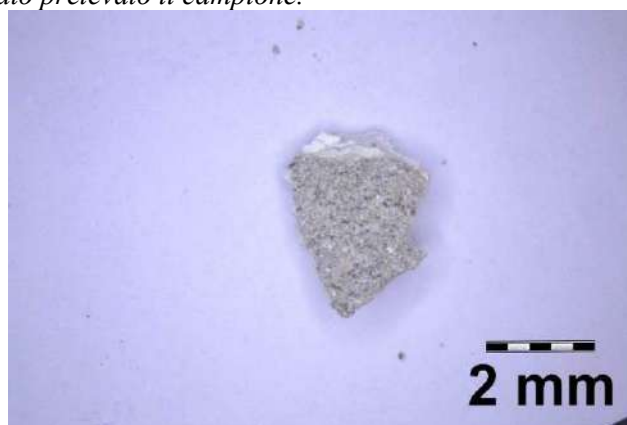
*Foto 32: immagine allo stereomicroscopio del campione - Retro*

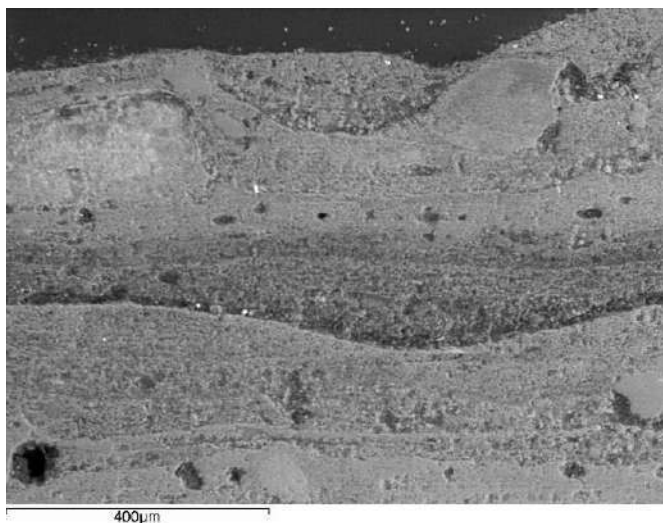
**Foto 41:**  
Microfotografia della sezione lucida ottenuta al microscopio elettronico a scansione con elettroni retrodiffusi.  
Nelle immagini le zone chiare corrispondono a quelle con elementi a maggiore numero atomico.

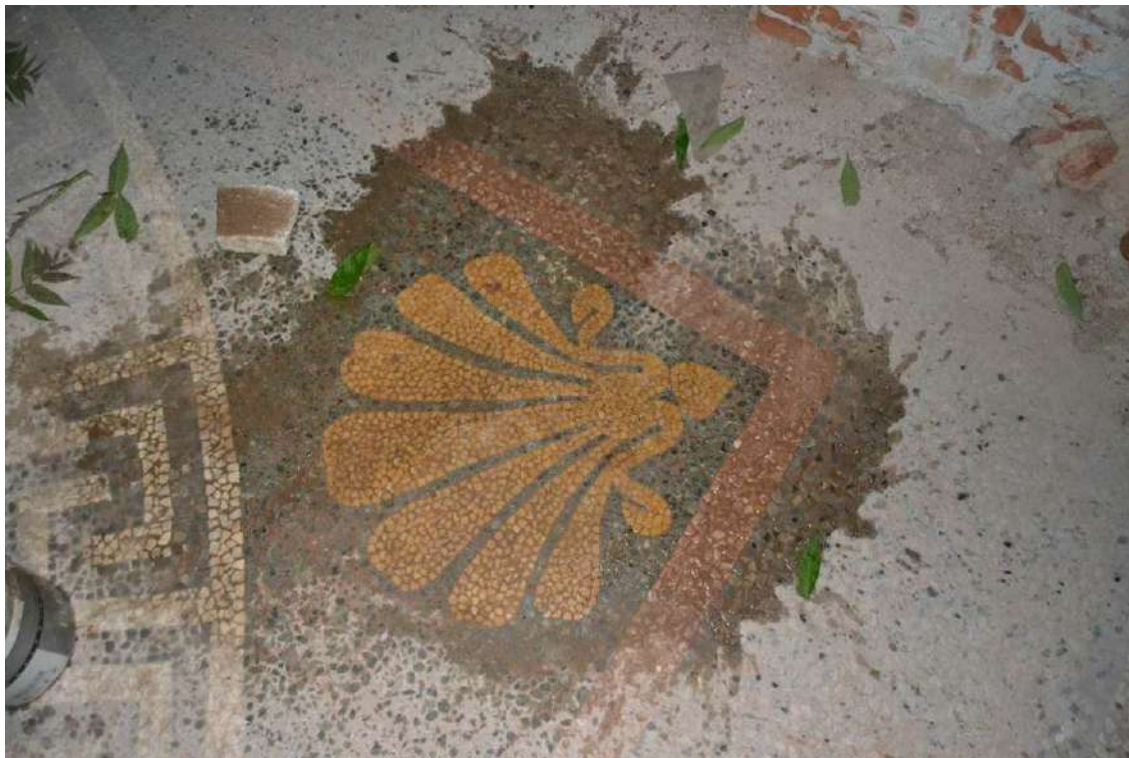
**Descrizione:** Villa antica, Interno stanza mosaico laterale, Tessera mosaico giallo (G)

*Foto 47: Zona da cui è stato prelevato il campione.*

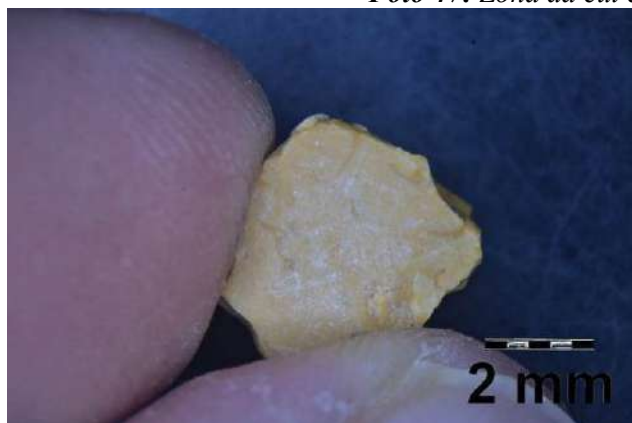
*Foto 48: immagine allo stereomicroscopio del campione - Fronte.*

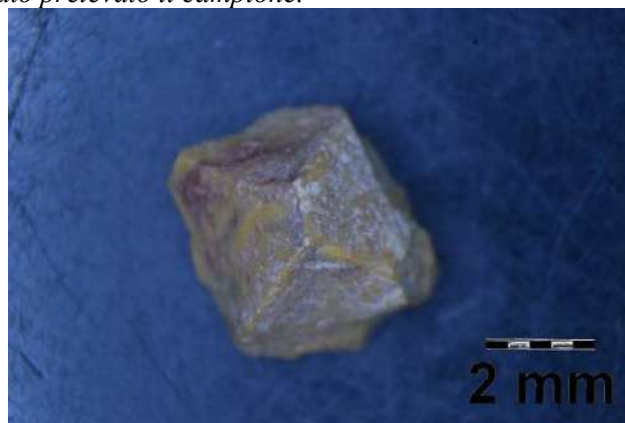
*Foto 49: immagine allo stereomicroscopio del campione - Retro*

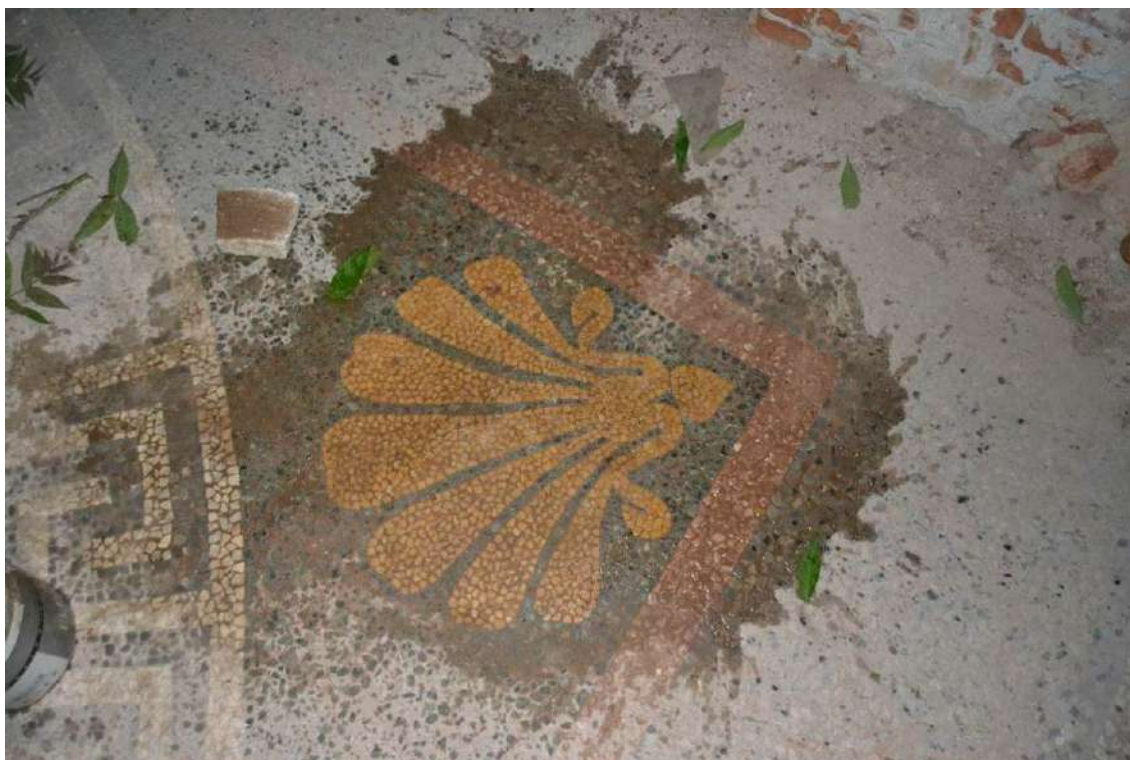
**Descrizione:** Villa antica, Interno stanza mosaico laterale, Tessera mosaico nero (N)

**Foto 50:** Zona da cui è stato prelevato il campione.

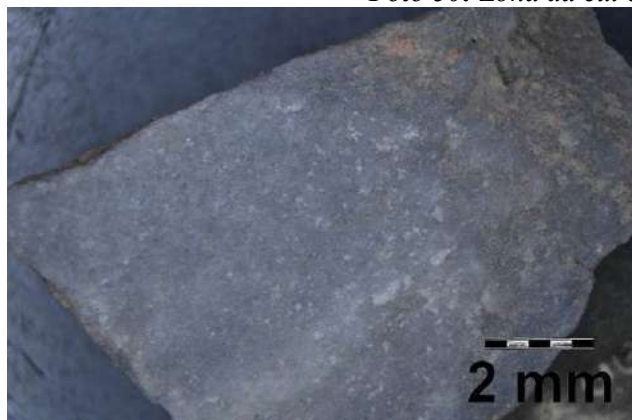
**Foto 51:** immagine allo stereomicroscopio del campione - Fronte.

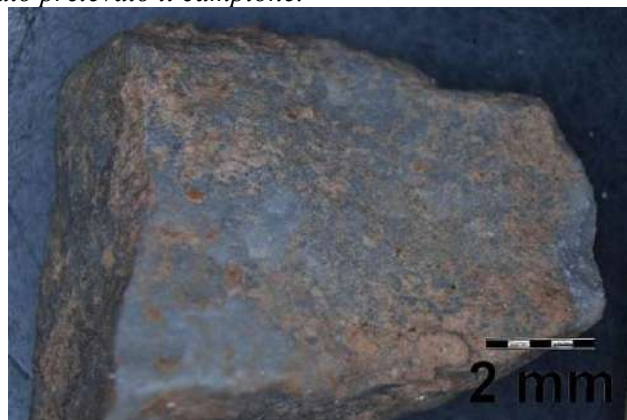
**Foto 52:** immagine allo stereomicroscopio del campione – Retro

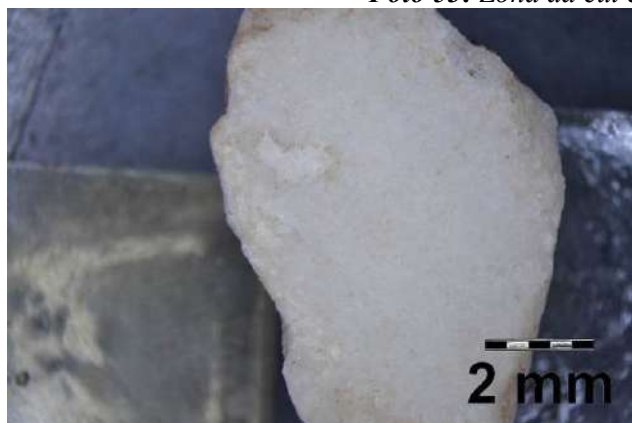
*Foto 54: immagine allo stereomicroscopio del campione - Fronte.*

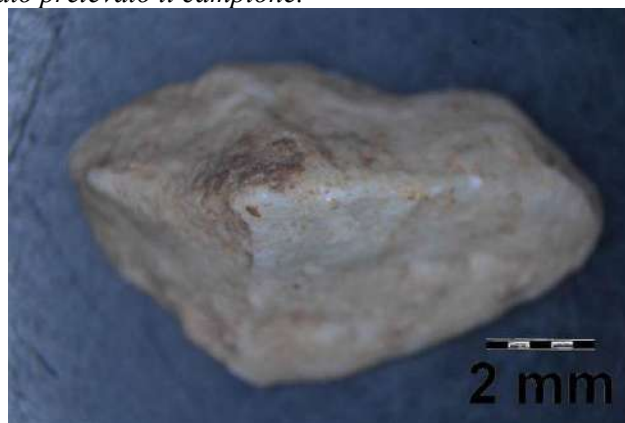
*Foto 55: immagine allo stereomicroscopio del campione - Retro*

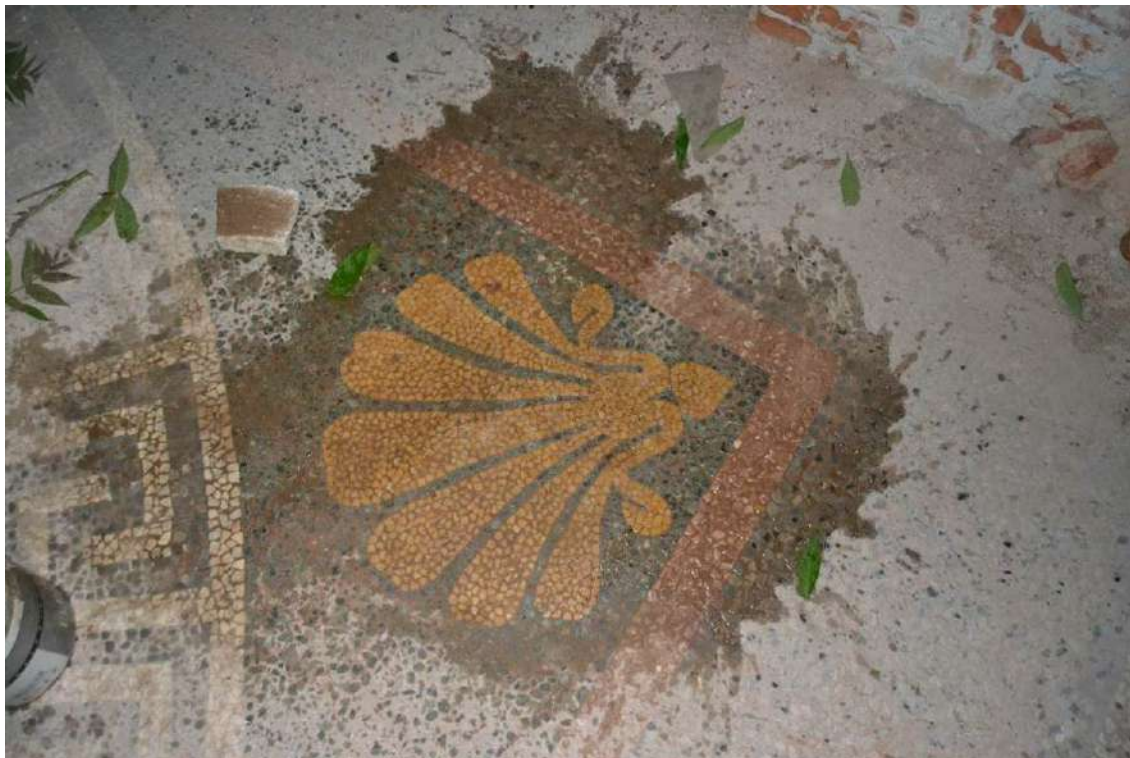
**Descrizione:** Villa antica, Interno stanza mosaico laterale, Tessera mosaico rosso (R)

*Foto 56: Zona da cui è stato prelevato il campione.*

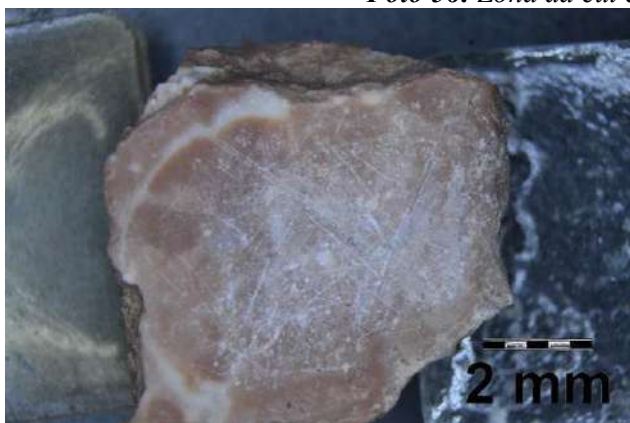
*Foto 57: immagine allo stereomicroscopio del campione - Fronte.*

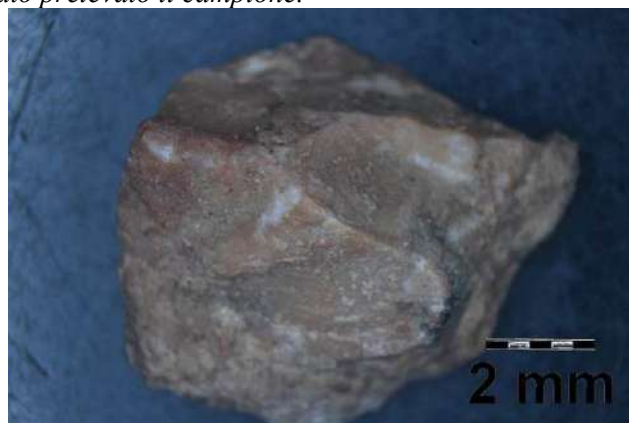
*Foto 58: immagine allo stereomicroscopio del campione - Retro*

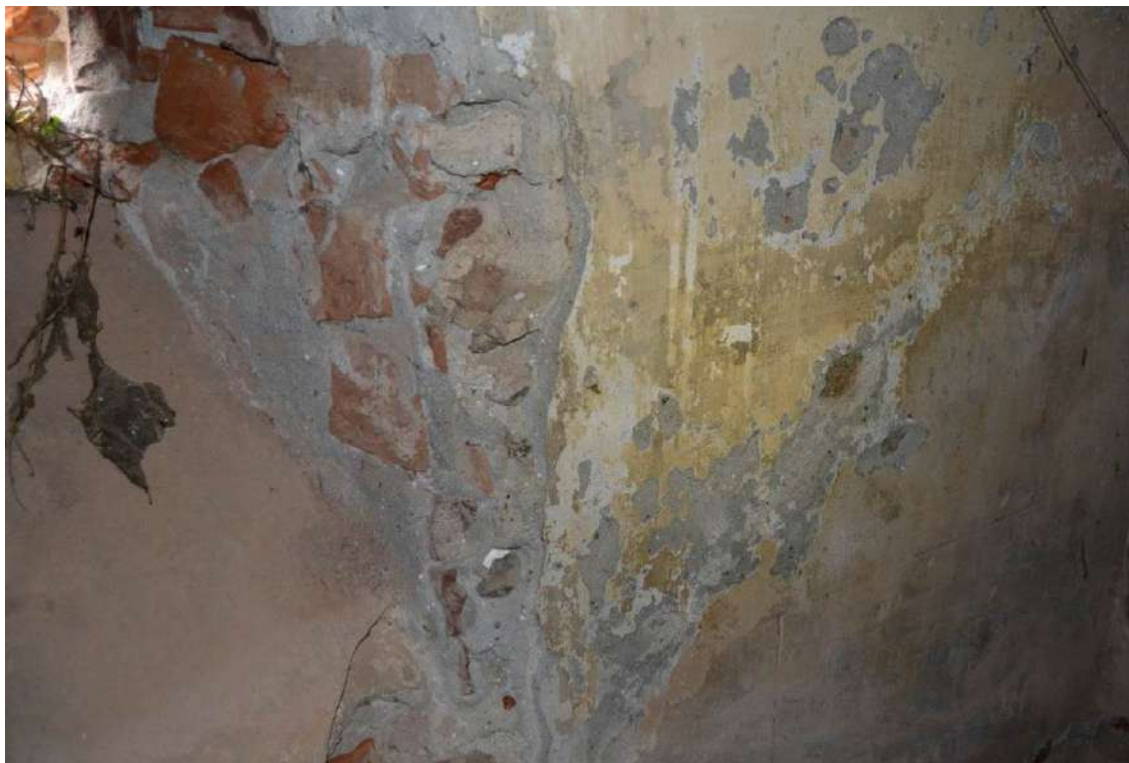
**Descrizione:** Villa antica, Scala interna, Malta finitura antica, da comparare con loggiato

**Foto 59:** Zona da cui è stato prelevato il campione.

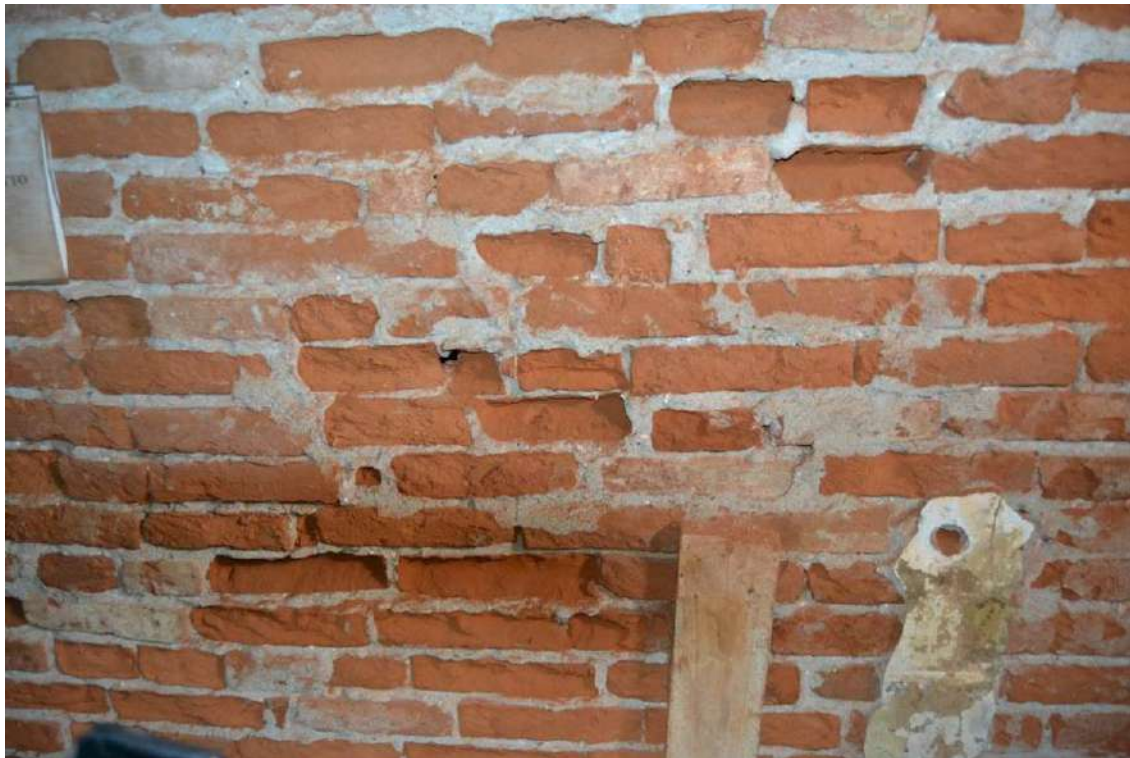
**Descrizione:** Villa antica, Scala interna, Mattone polvere

*Foto 62: Zona da cui è stato prelevato il campione.*

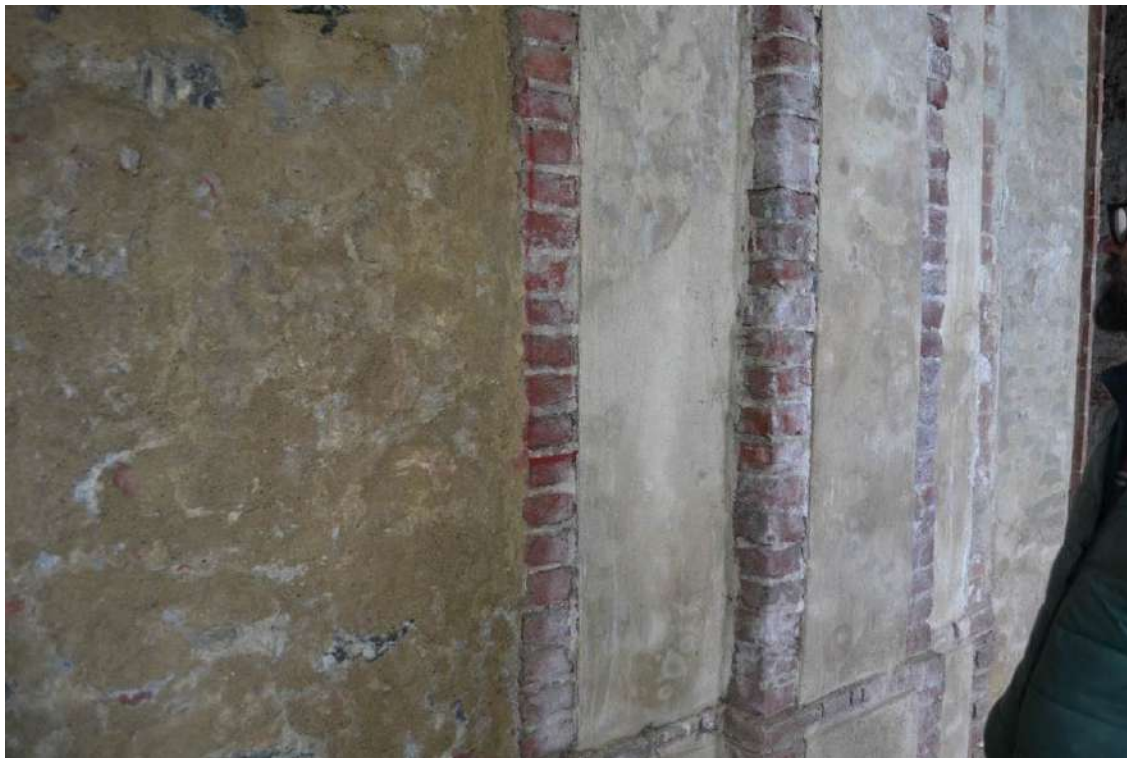
**Descrizione:** Citroniera, Parasta moderna probabilmente cemento

*Foto 63: Zona da cui è stato prelevato il campione.*
