## RIQUALIFICAZIONE DELLA VILLA ANTICA, DELLA PALAZZINA SVIZZERA E DELLE AREE ESTERNE AD ESSE CONNESSE DEL COMPENDIO DENOMINATO "VILLA MELANO"

## PROGETTO DEFINITIVO

RELAZIONE SUI SONDAGGI EFFETTUATI

**G07**

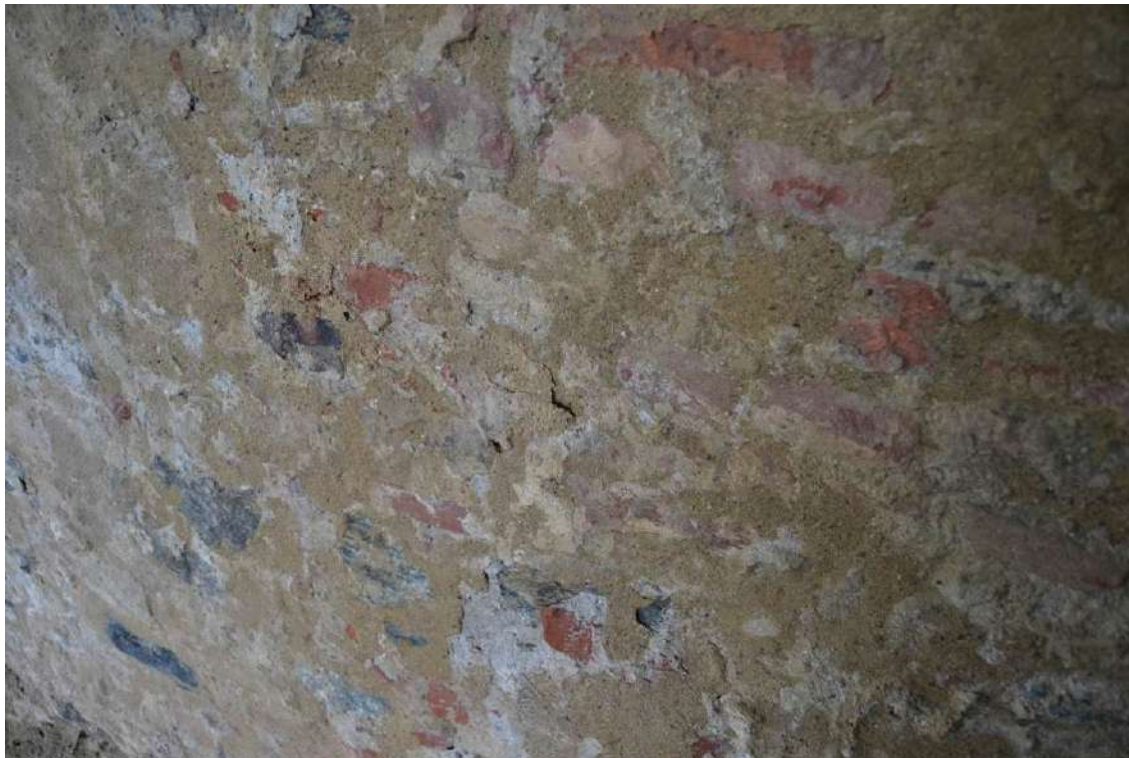
**Descrizione:** Citroniera, Muro che sfoglia

**Foto 66:** Zona da cui è stato prelevato il campione.

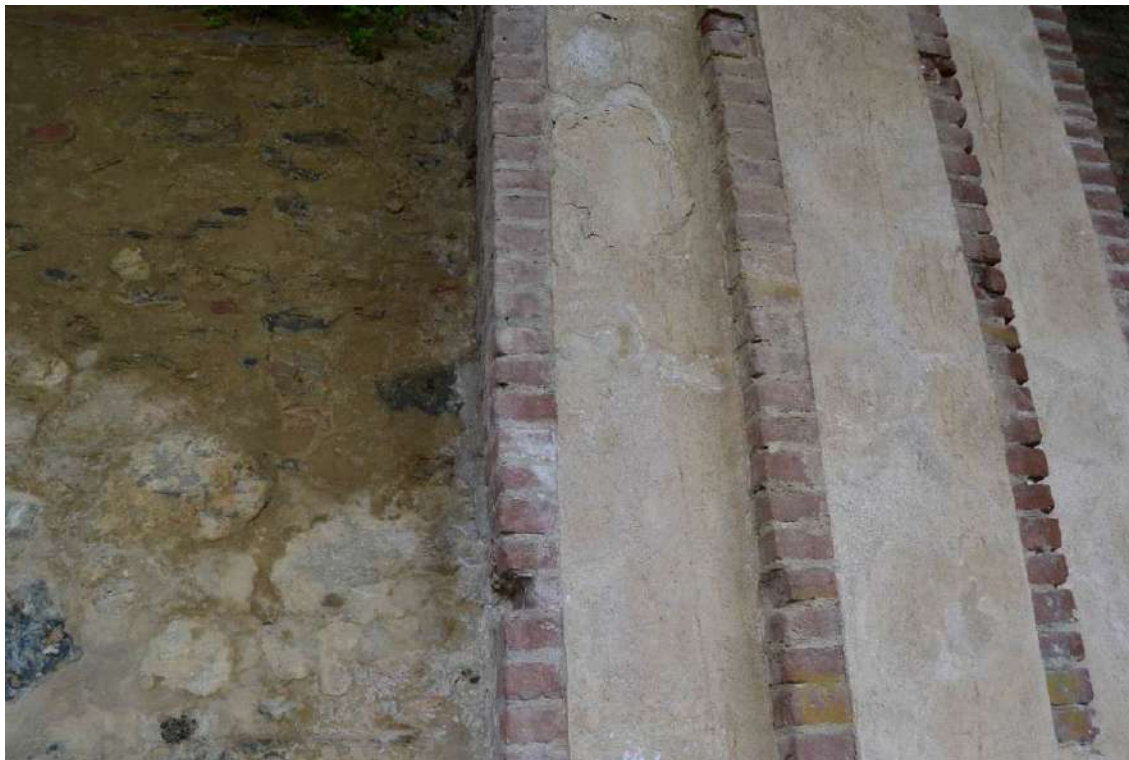
**Descrizione:** Citroniera, Sali su parete

*Foto 69: Zona da cui è stato prelevato il campione.*

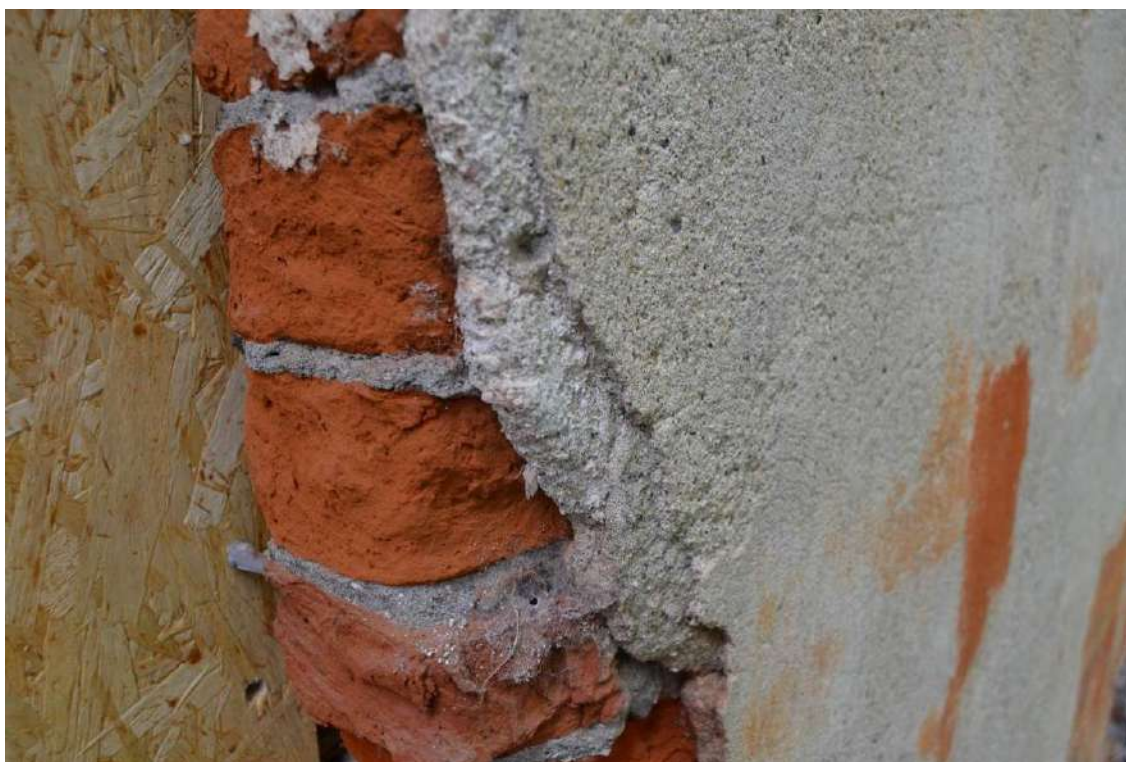
Palazzina Svizzera, Parete esterna su citroniera, Parete esterna malta profonda con disegno inciso

**Foto 70:** Zona da cui è stato prelevato il campione.

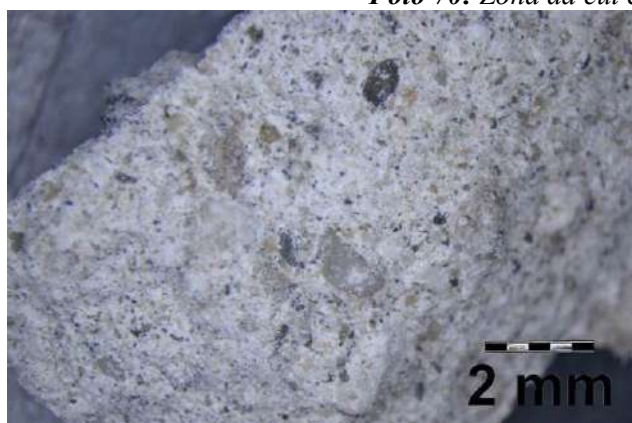
**Foto 71:** immagine allo stereomicroscopio del campione - Fronte.

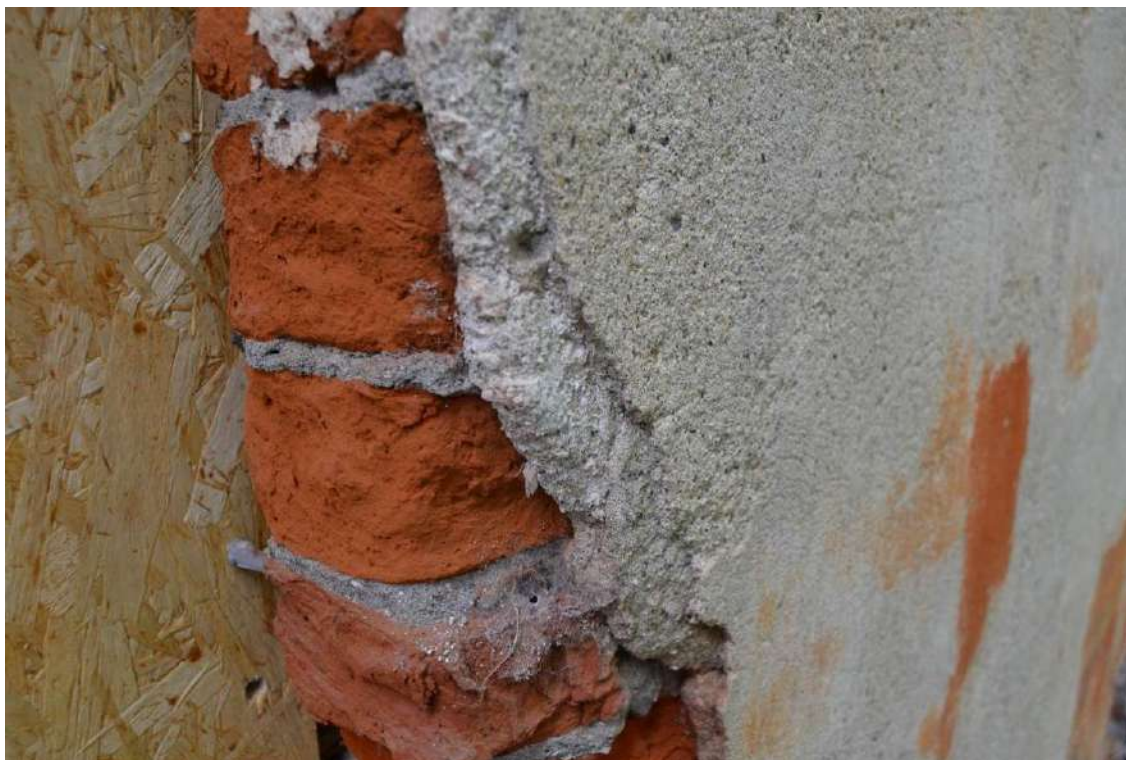
Palazzina Svizzera, Parete esterna su citroniera, Parete esterna malta  
superficiale con disegno inciso

**Foto 73:** Zona da cui è stato prelevato il campione.

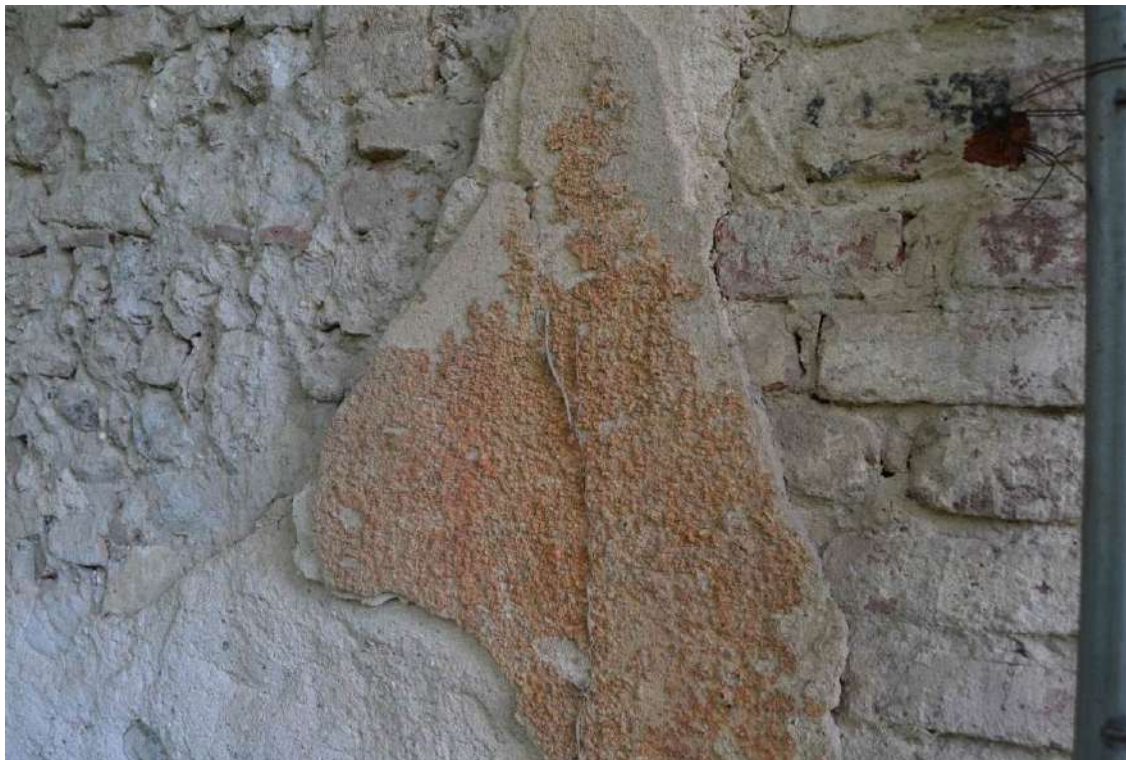
Palazzina Svizzera Parete esterna su citroniera, Parete esterna malta  
superficiale con disegno inciso

**Foto 76:** Zona da cui è stato prelevato il campione.

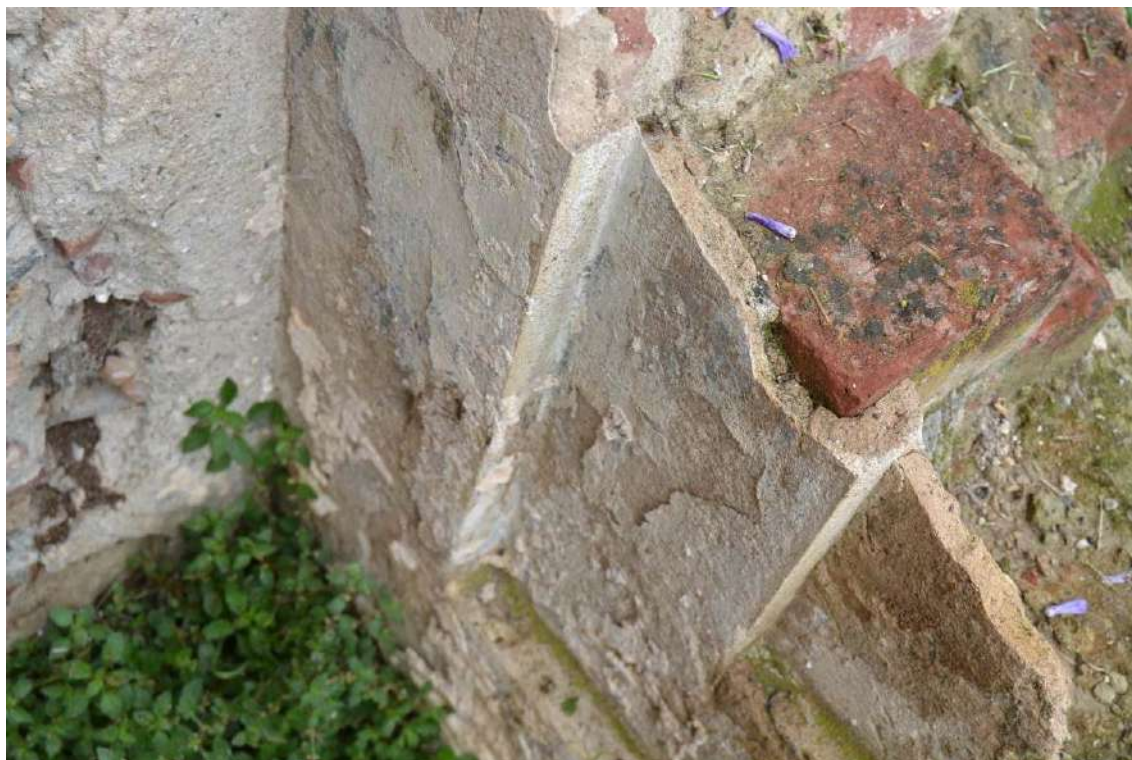
**Descrizione:** Palazzina Svizzera Parete esterna lato entrata, Malta cornice laterale originale

**Foto 79:** Zona da cui è stato prelevato il campione.

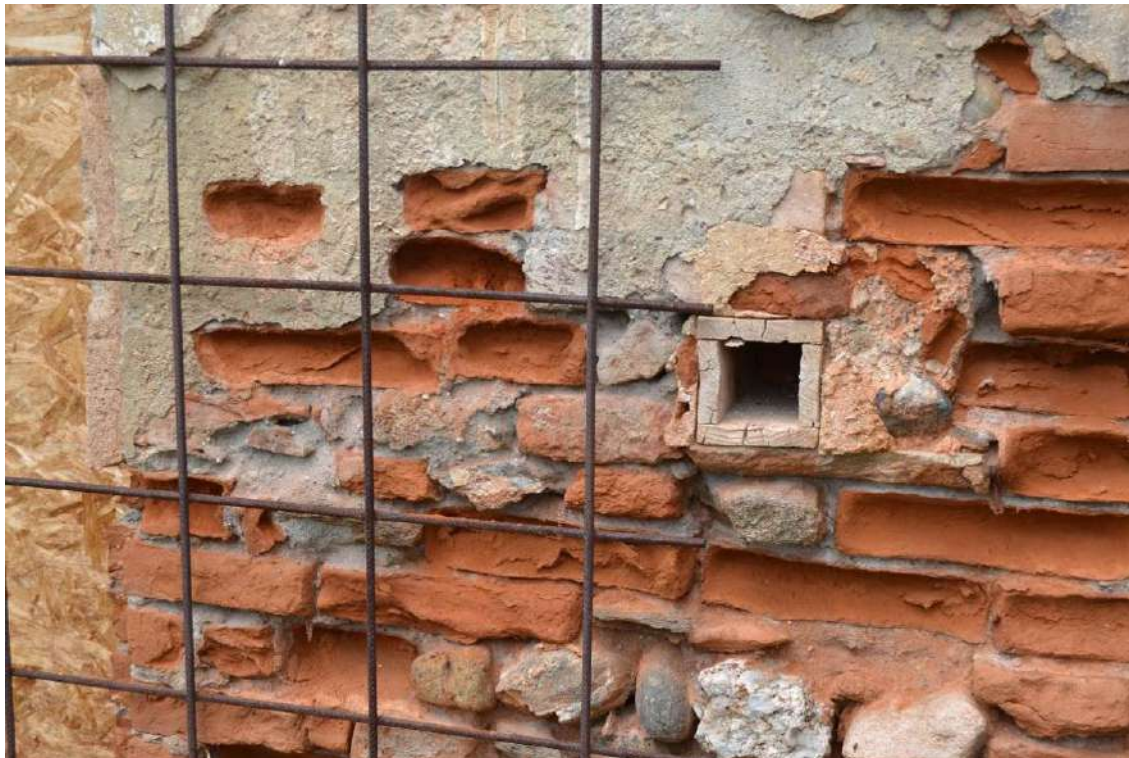
**Descrizione:** Palazzina Svizzera, Parete esterna lato entrata, mattone in polvere

*Foto 82: Zona da cui è stato prelevato il campione.*

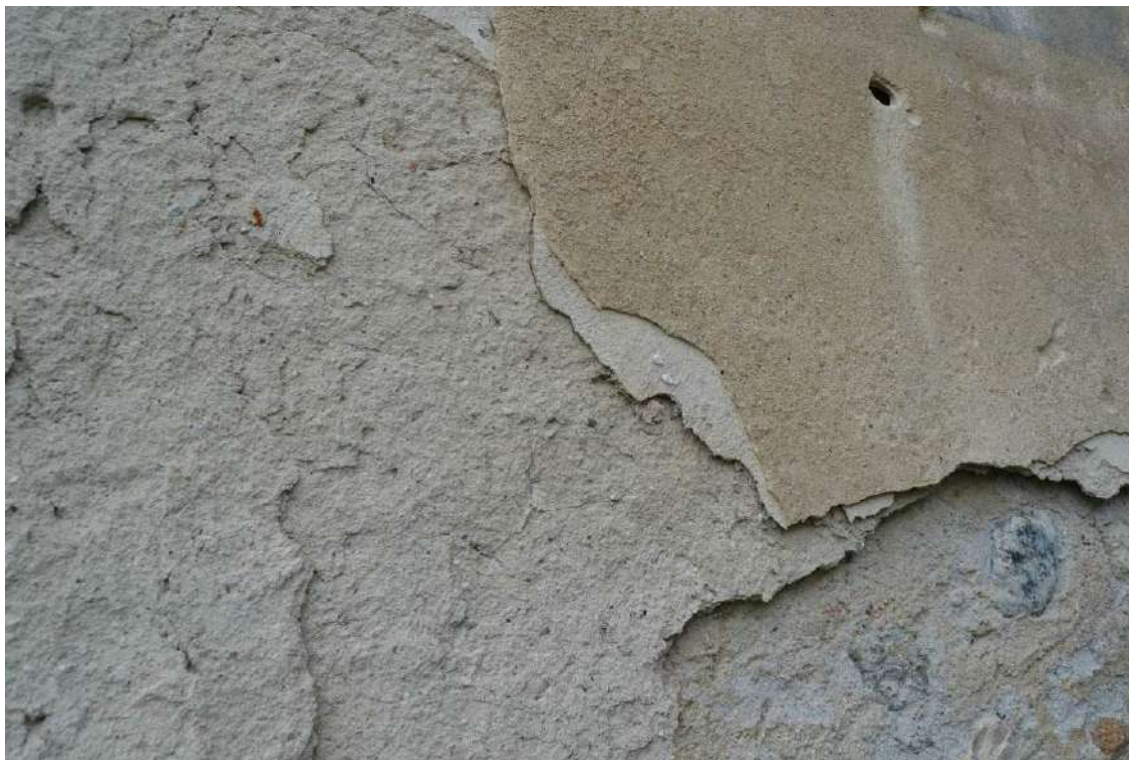
**Descrizione:** Palazzina Svizzera, Parete laterale, profonda originale

**Foto 83:** Zona da cui è stato prelevato il campione.

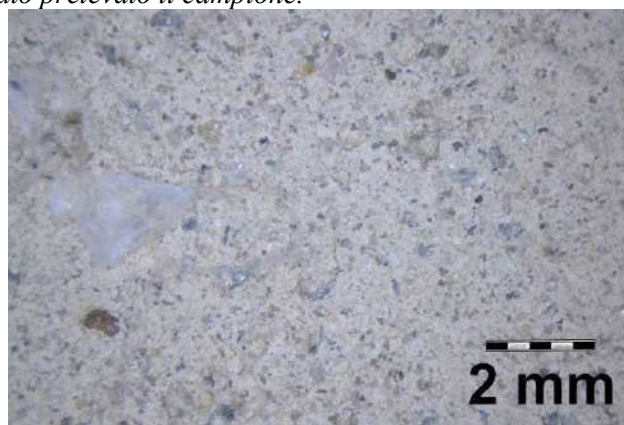
**Foto 91:** immagine allo stereomicroscopio del campione – Retro

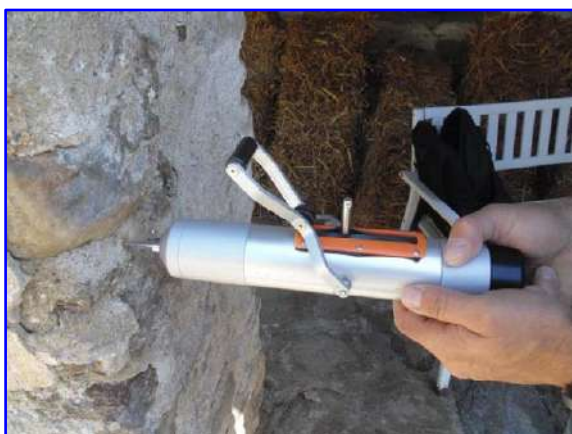
Il sistema prevede di far penetrare, in un corso di malta, una punta di acciaio d'acciaio, diametro  $\varnothing$  4 mm e lunghezza 78 mm, tramite un'apposita massa battente, allo scopo di rilevare la resistenza alla penetrazione. La resistenza alla penetrazione è correlata, attraverso una curva sperimentale, alla resistenza a compressione.

*Indagine penetrometrica*

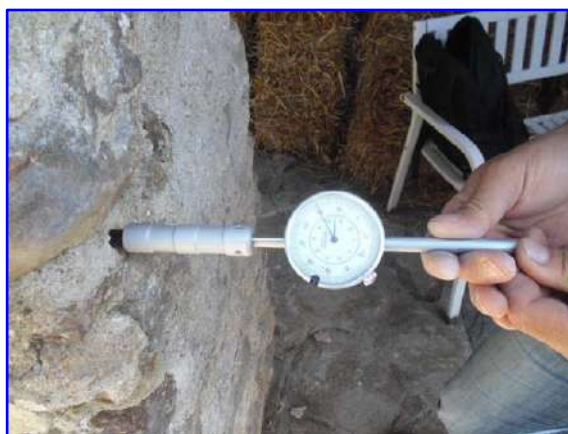
*Misurazione con micrometro*

Individuata una *sezione* di misura si procede ad operare in 3 distinti *punti* con una distanza tra loro generalmente non superiore a 10 cm. Per ogni punto d'indagine si eseguono 10 battute, una successiva all'altra nello stesso punto. Si procede quindi a misurare la profondità di infissione dell'ago attraverso uno specifico micrometro. Tale valore permette di ottenere una stima della resistenza a compressione attraverso una specifica curva di correlazione sperimentale.

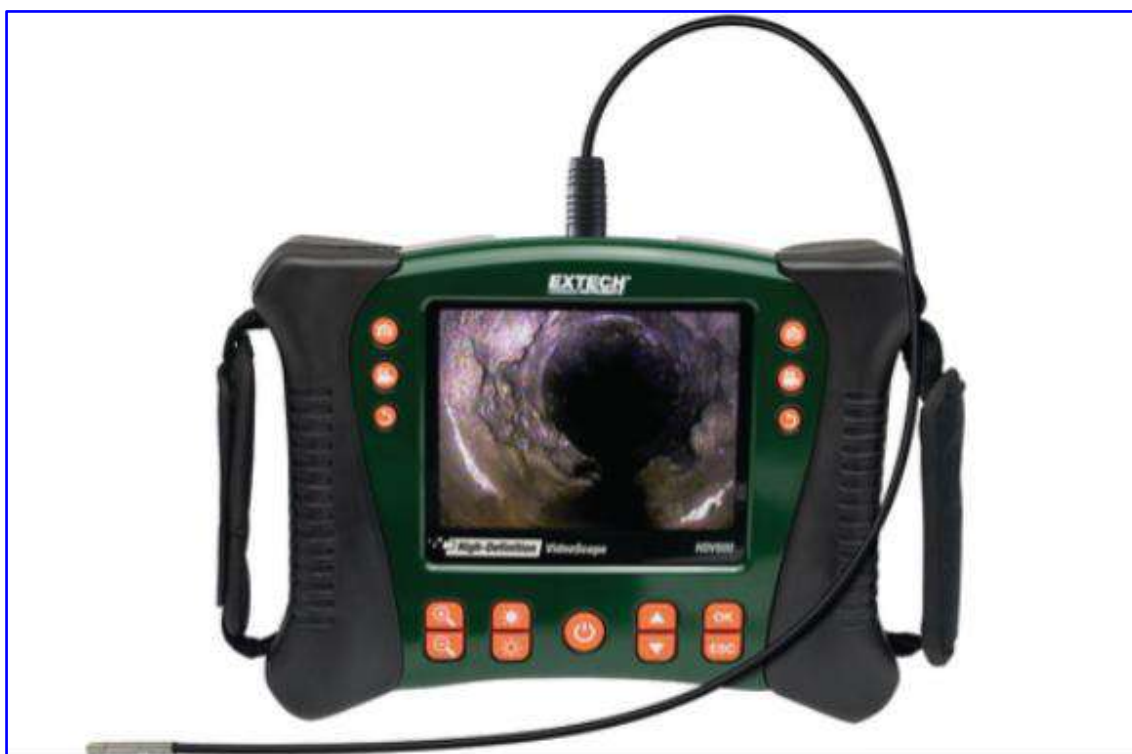
Le indagini endoscopiche sono state eseguite mediante un endoscopio costituito da un'unità di base EXTECH HDV600 a cui era collegata una sonda dotata di testa mobile a 320°, di lunghezza 200 cm e di diametro 6 mm; essa viene telecomandata tramite un'unità di controllo cablata HDV-TX2 ed è dotata di illuminazione a led e consente la trasmissione delle immagini mediante fibre ottiche.

*L'endoscopio EXTECH HDV600*

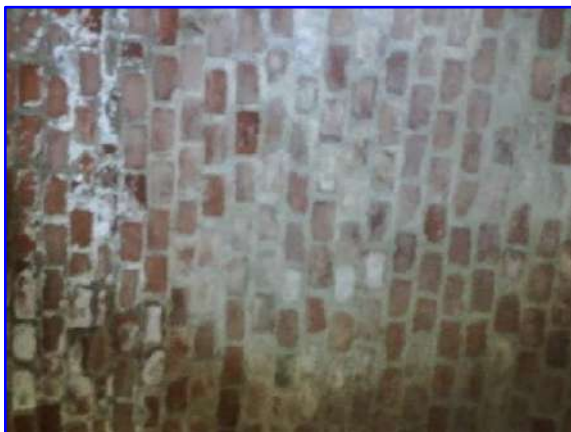
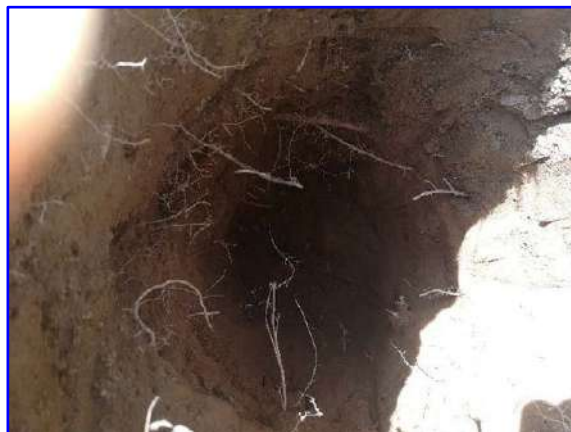
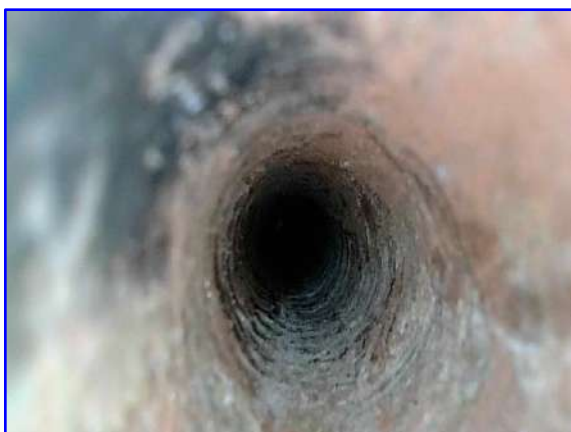
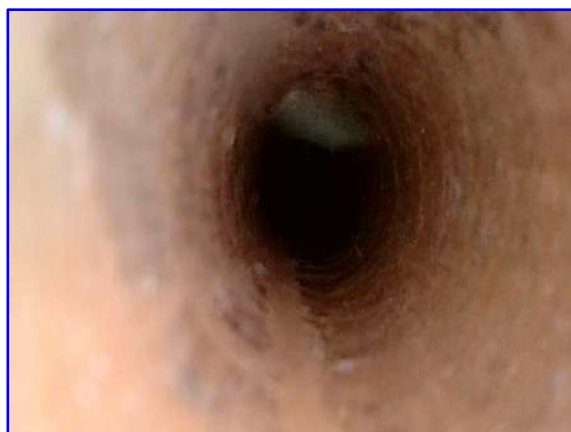
*L'indagine endoscopica E2*

**Posizione:** fabbricato Citroniera, centro volta

**Stratigrafia a partire dall'estradosso:** 60 cm circa terra di riporto, 25 cm mattone pieno.

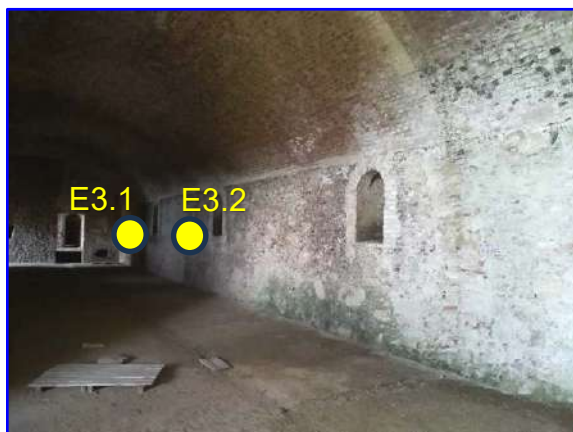
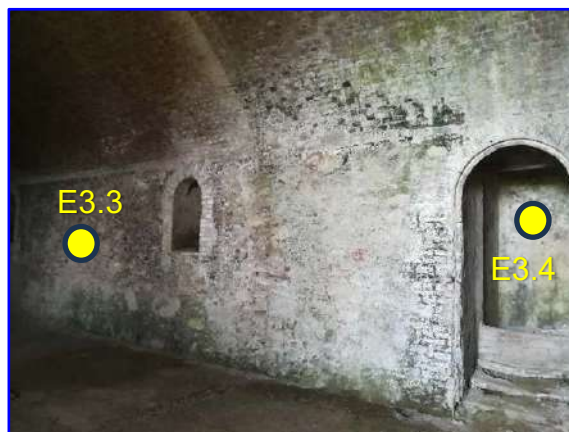
*Posizione dei punti di indagine*

**Profondità foro:** E3.1 – E3.2 – E3.3: 100 cm circa - E3.4: 60 cm circa  
all'interno di fori praticati con carotatrice già presenti nel muro

**Stratigrafia:** muratura mista in pietra e mattoni con inerti parzialmente sciolti

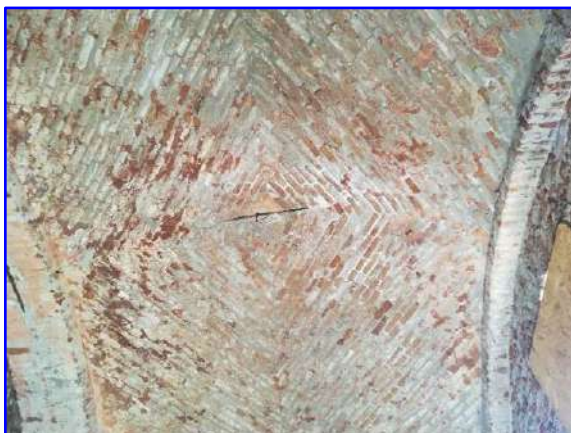
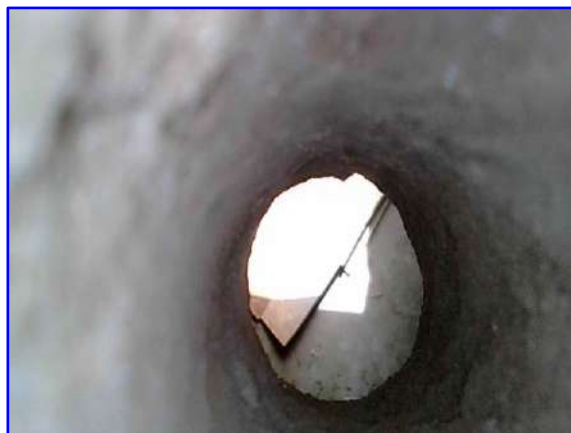
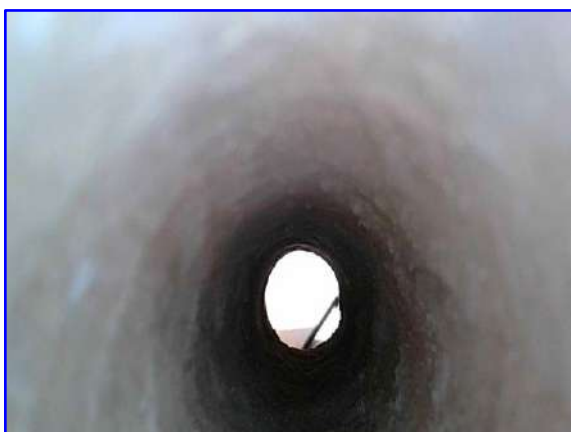
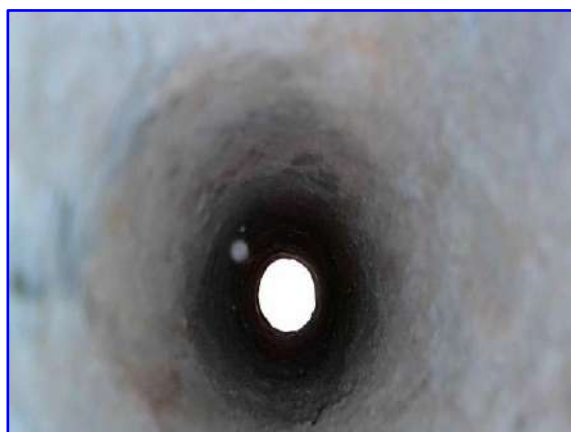
*L'indagine endoscopica E4*

**Posizione:** fabbricato Villino Svizzero, centro volta copertura livello -1

**Stratigrafia a partire dall'estradosso:** 6 cm circa sottofondo, 8 cm circa caldana, 12 cm mattone pieno.

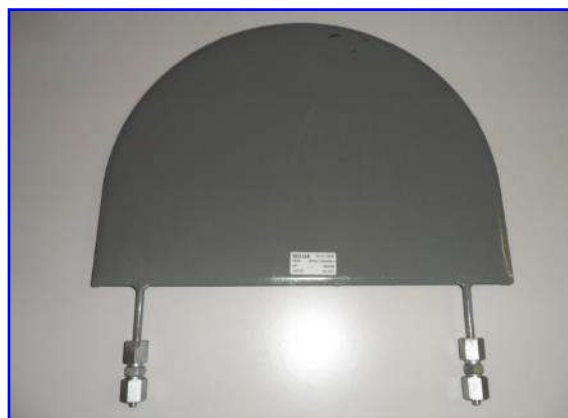
I martinetti piatti utilizzati sono celle di carico d'acciaio speciale di forma semicircolare, azionati idraulicamente ed aventi le seguenti caratteristiche:

- superficie: 778,56 cm<sup>2</sup>
- spessore: 3 mm
- diametro semicircolo: 350 mm
- profondità: 260 mm
- press. max esercizio: 50 bar

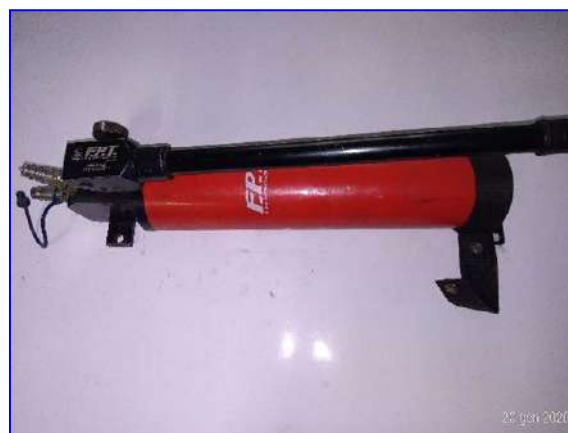
Per la rilevazione delle pressioni esercitate è stato utilizzato un manometro digitale AEP DMC 0÷700 Bar matricola n. 121426, installato sulla pompa oleodinamica a monte del martinetto.

La calibrazione del manometro è documentata col rapporto di taratura n° 2115/23 del 15/02/2023.

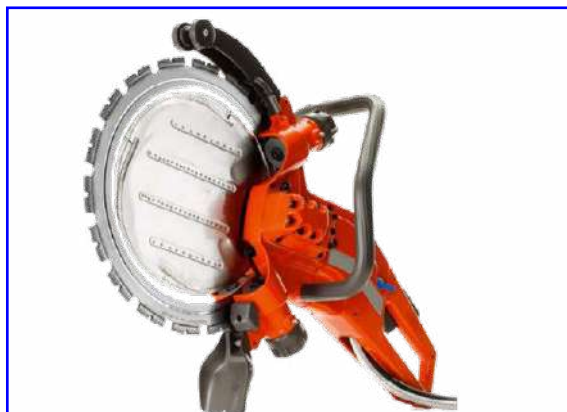
Il taglio di inserimento del martinetto è effettuato da una troncatrice idraulica manuale con lama anulare diamantata. Il taglio che ne deriva, grazie alla particolare caratteristica della sega che utilizza una trasmissione eccentrica, oltre a disturbare in maniera molto ridotta la struttura non modificandone le caratteristiche meccaniche, è netto e di dimensioni quasi uguali a quelle del martinetto.

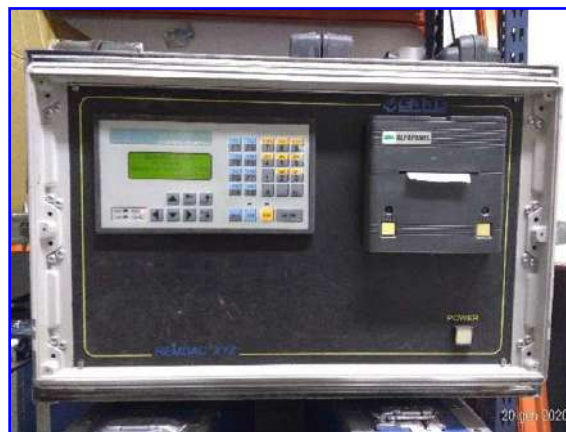
Le rilevazioni delle deformazioni sono state eseguite con l'attrezzatura denominata "Collaudatore GS04" costituita da:

- unità computerizzata di registrazione delle deformazioni *GS04 matricola n. 040*;
- trasduttori di spostamento LVDT *Schaevitz serie E200*;
- personal computer con software di elaborazione *4 EMME Service S.p.A.*

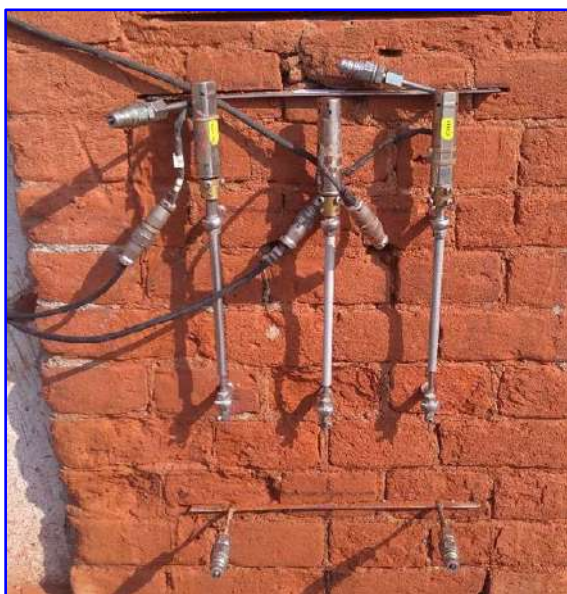
Le deformazioni della muratura sono state effettuate mediante sensori differenziali installati su mini fessuometri, fissati solidalmente alla muratura in esame mediante tasselli. I sensori impiegati hanno una precisione dello 0,4 % ed escursione massima di  $\pm 1,5$  mm.

- sensibilità 0,001 mm;
- ripetibilità 98,5%;
- linearità 99,4%;

La calibrazione dei sensori è documentata col rapporto di taratura n. 2106/23 del 15/02/2023.

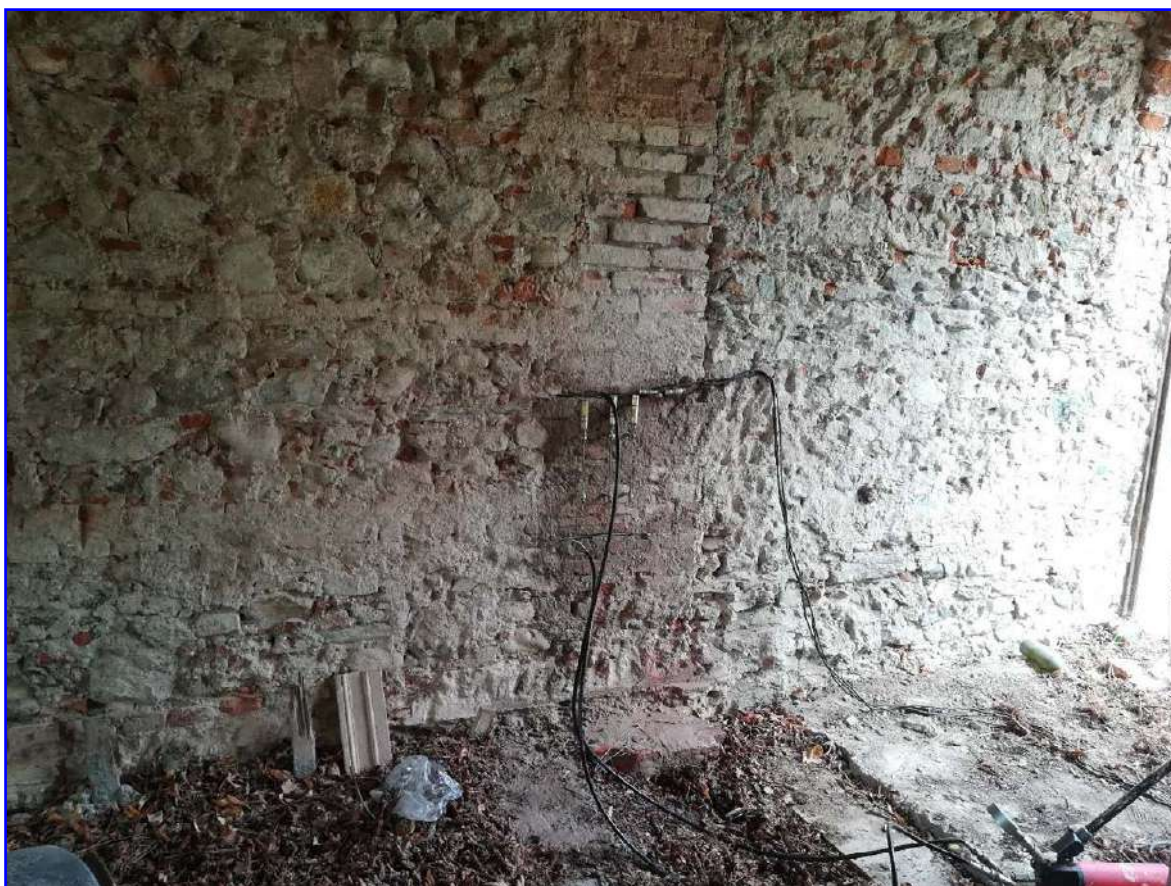
Scopo della prova era determinare il carico d'esercizio ed il carico di rottura della muratura al livello 0 del fabbricato (prova con martinetto piatto doppio) nella zona indicata con la sigla MP1 nel disegno n° 1 riportato al paragrafo 2.

*La porzione di muratura provata con il martinetto piatto doppio*

La porzione di muratura oggetto della prova era costituita da mattoni pieni con giunti di malta regolari.

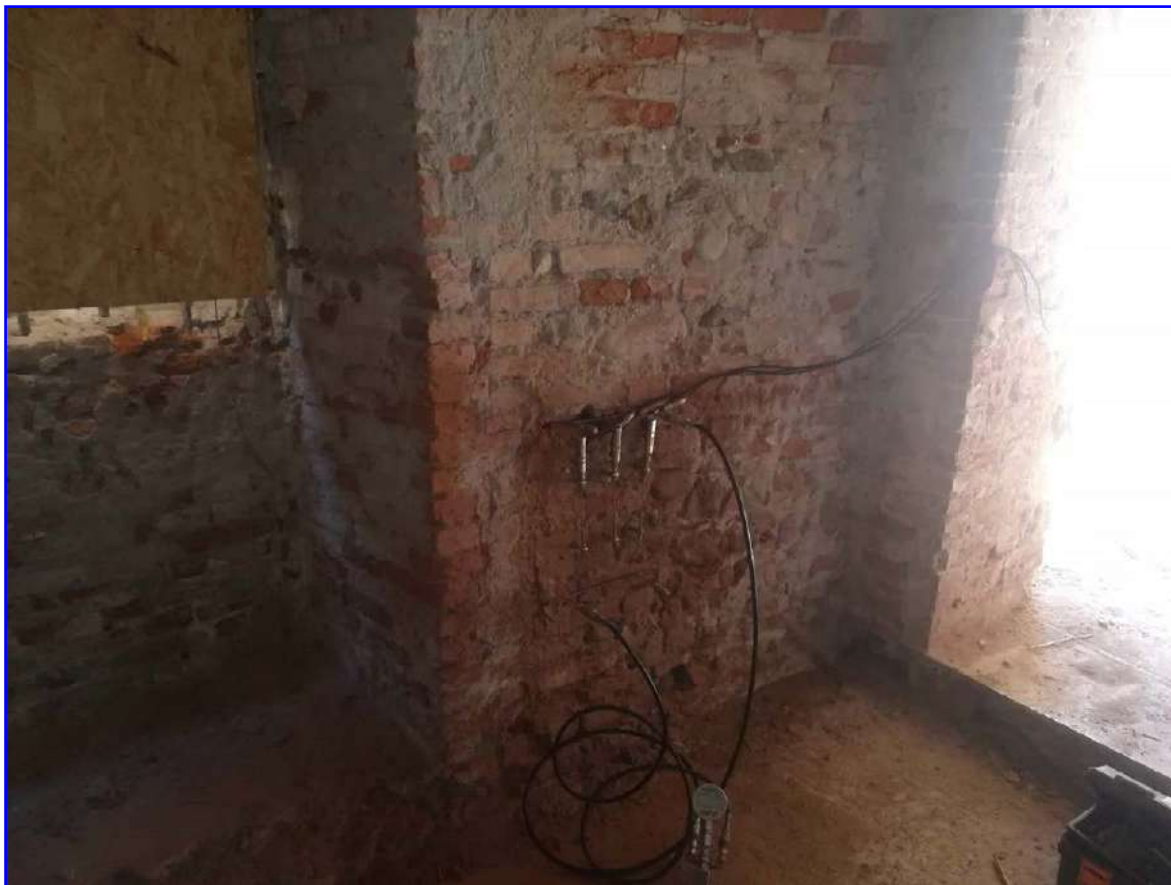
Scopo della prova era determinare il carico d'esercizio ed il carico di rottura della muratura al livello -1 del fabbricato (prova con martinetto piatto doppio) nella zona indicata con la sigla MP2 nel disegno n° 1 riportato al paragrafo 2.

*La porzione di muratura provata con il martinetto piatto doppio*

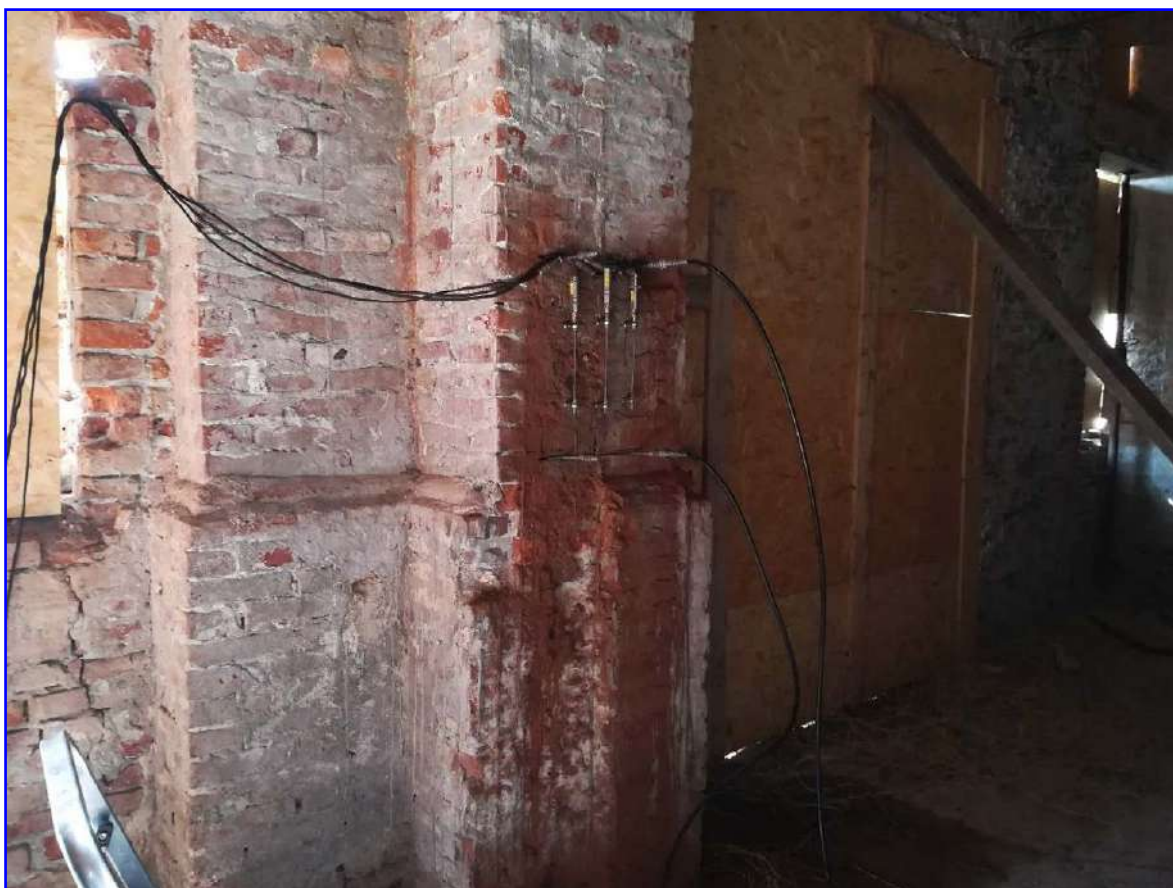
Scopo della prova era determinare il carico d'esercizio ed il carico di rottura della muratura al livello -1 del fabbricato (prova con martinetto piatto doppio) nella zona indicata con la sigla MP3 nel disegno n° 3 riportato al paragrafo 2.

*La porzione di muratura provata con il martinetto piatto doppio*

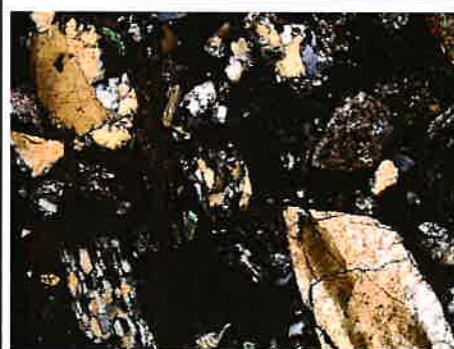
| Classificazione dell'impasto | <p>Malta di colore grigio chiaro, tenace, realizzata con calce idraulica caricata con inerti principalmente silicatici.</p> <p>La granulometria dell'aggregato varia dalla classe siltoso a quella arenacea con prevalenza di quest'ultima frazione.</p> <p>Il rapporto aggregato/legante in pasta è circa 5/2.</p> <p>La porosità totale è medio-bassa, definita da vacui di forma prevalentemente irregolare.</p> <p>Lo stato di conservazione è buono.</p> | |
| Osservazioni particolari | L'impasto analizzato può essere classificato come appartenente alla classe M 2,5 (Idraulica) secondo il D.M. 17/01/2018, Tab. 11.10.V. | Fotomicrografia al Microscopio Polarizzatore in luce trasmessa, sezione sottile, 40 x N+. |

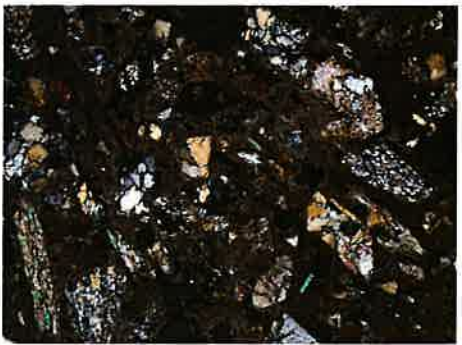
| <b>Classificazione<br/>dell'impasto</b> | <p>Malta di colore grigio chiaro, tenace, realizzata con calce idraulica caricata con Inerti principalmente silicatici.</p> <p>La granulometria dell'aggregato varia dalla classe siltoso a quella arenacea con prevalenza di quest'ultima frazione.</p> <p>Il rapporto aggregato/legante in pasta è circa 5/2.</p> <p>La porosità totale è medio-bassa, definita da vuoti di forma prevalentemente irregolare.</p> <p>Lo stato di conservazione è buono.</p> | |
| <b>Osservazioni<br/>particolari</b> | <p>L'impasto analizzato può essere classificato come appartenente alla classe M 2,5 (Idraulica) secondo il D.M. 17/01/2018, Tab. 11.10.V.</p> | |

Fotomicrografia al Microscopio Polarizzatore in luce trasmessa, sezione sottile, 40 x N+.

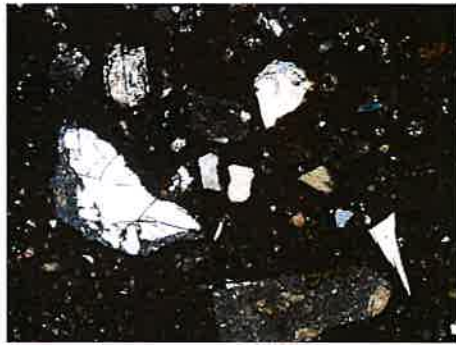
| Classificazione dell'impasto | <p>Malta di colore grigio chiaro, tenace, realizzata con calce idraulica caricata con inerti principalmente silicatici.</p> <p>La granulometria dell'aggregato varia dalla classe siltoso a quella arenacea con prevalenza di quest'ultima frazione.</p> <p>Il rapporto aggregato/legante in pasta è circa 5/2.</p> <p>La porosità totale è medio-bassa, definita da vacui di forma prevalentemente irregolare.</p> <p>Lo stato di conservazione è buono.</p> | |
| Osservazioni particolari | <p>L'impasto analizzato può essere classificato come appartenente alla classe M 2,5 (Idraulica) secondo il D.M. 17/01/2018, Tab. 11.10.V.</p> | <p>Fotomicrografia al Microscopio Polarizzatore in luce trasmessa, sezione sottile, 40 x N+.</p> |

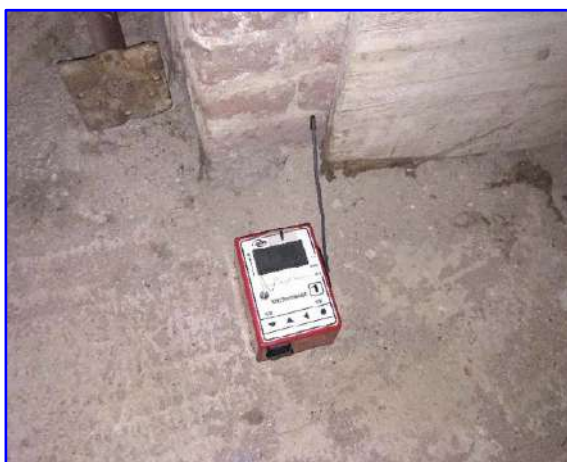
*Un Microsismic 6S*

Le apparecchiature sono collegate tra loro via radio per consentire la sincronizzazione del segnale.

L'eccitazione della struttura è stata di tipo naturale attraverso il microtremore di fondo.
