### RIQUALIFICAZIONE DELLA VILLA ANTICA, DELLA PALAZZINA SVIZZERA E DELLE AREE ESTERNE AD ESSE CONNESSE DEL COMPENDIO DENOMINATO "VILLA MELANO"

## PERIZIA DI VARIANTE

**Relazione illustrativa**

**V08**

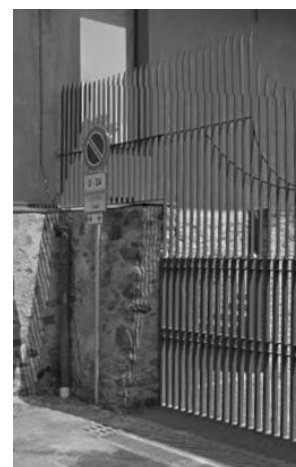
*Cancellata che affaccia su Via della Cava del Castello di Rivoli*

Il disegno della cancellata riprende la soluzione già adottata per uno degli accessi al complesso del Castello di Rivoli – Museo d'Arte Contemporanea, in modo da mantenere coerenza linguistica e armonia compositiva con il contesto architettonico circostante.

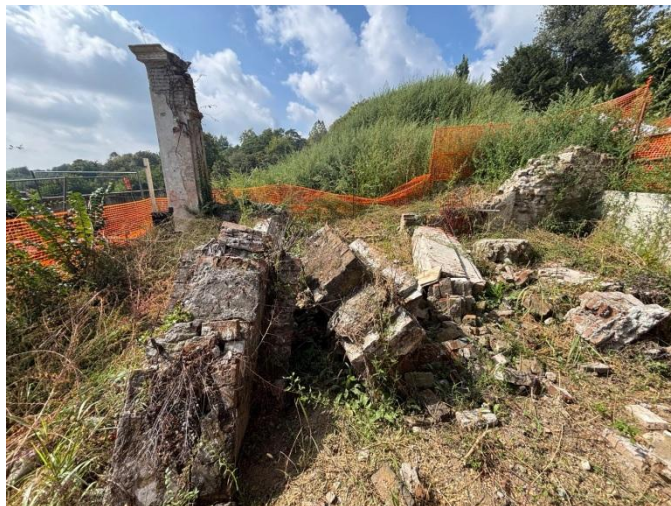
Successivamente al forte temporale sopracitato, è avvenuto il crollo dell'arco scenico situato al confine tra l'area di pertinenza della Villa e il nel Parco di Villa Melano. La struttura è di fine Ottocento, realizzata come elemento scenografico ma anche con la funzione di segnare il limite tra i diversi lotti di terreno definendo un nuovo accesso alla villa.

*Resti dell'arco dopo il crollo*

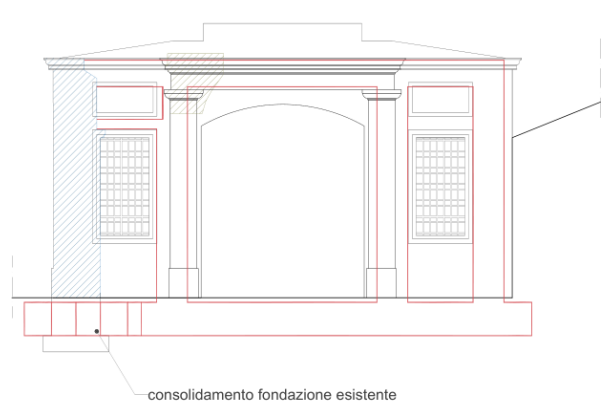
PROSPETTO NORD-EST  
PRE-CROLLO 2025\_RICOSTRUITI DALLA NUVOLA DI PUNTI

### Prospetti dell'arco ricostruito

Porzione di arco non crollata, da restaurare e consolidare con un ponteggio a forza
-

Resti dell'arco da riutilizzare utilizzando la tecnica "stacco a massello"
-

Sagoma della struttura in CLS

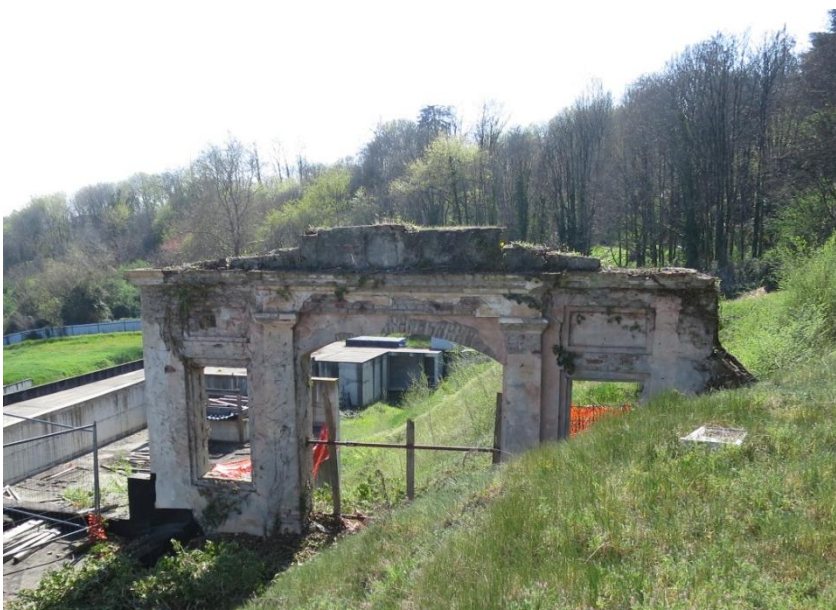
Il paramento esterno sarà completato con mattoni pieni analoghi agli originali, successivamente rifiniti con uno strato di intonaco fibrato, scelto per la maggiore resistenza meccanica e durabilità rispetto a un intonaco tradizionale. Sono previste faldane in piombo sulla sommità, per limitare le infiltrazioni d'acqua e proteggere le superfici dall'azione meteorica.

Infine, alcuni frammenti originali dell'arco crollato, opportunamente recuperati e catalogati, sono sottoposti a restauro conservativo e reintegrati nel nuovo manufatto mediante la tecnica dello stacco a massello. L'intervento integrativo viene reso riconoscibile attraverso un'operazione di sottosquadro. Il collegamento tra l'anima strutturale e il paramento esterno è garantito da armature metalliche di connessione, così da ottenere un sistema monolitico e staticamente efficiente.

Sezioni dell'arco ricostruito

Gli interventi strutturali descritti di seguito si rendono necessari per la ricostruzione architettonica dell'Arco Scenico oggetto di intervento. Come esplicitato nell'elaborato grafico allegato (Tavola V23) gli interventi strutturali si suddividono in varie fasi per garantire la corretta esecuzione dell'opera e la sicurezza durante gli interventi. In particolare:

- FASE 1: Rimozione e demolizione delle parti crollate e danneggiate dell'Arco Scenico, comprensive del basamento sotto piano campagna; si precisa che il pilastro attualmente ancora integro dovrà essere mantenuto.

- FASE 2: Realizzazione del ponteggio di forza, consistente in un traliccio composto con tubi e giunti a trazione, fondato su un basamento in calcestruzzo al di sotto del piano campagna. Tale ponteggio di forza si rende necessario per la messa in sicurezza del pilastro oggetto di mantenimento.

- FASE 3: Una volta garantita la sicurezza del pilastro esistente si potrà procedere al completamento delle opere di demolizione delle parti interferenti con le nuove opere a progetto.

- FASE 4: Realizzazione di un nuovo basamento in c.a. spinottato alla fondazione rimanente del pilastro per garantirne la completa stabilità.
- FASE 5: Realizzazione della nuova platea di fondazione con spessore 60cm spinottata al getto eseguito in FASE 4. Su tale platea si fonderanno i nuovi pilastri per la ricostruzione dell'Arco Scenico.

- FASE 6: Realizzazione della struttura in elevazione in c.a. composta da n°3 pilastri con sezione portante 25x57cm, sormontati da una trave di collegamento con sezione portante 25x50cm, la quale andrà ad innestarsi con opportune spinottature sulla testa del pilastro in muratura esistente. Completa la struttura in elevazione una seconda trave con sezione 25x18cm anch'essa da innestare sul pilastro esistente.

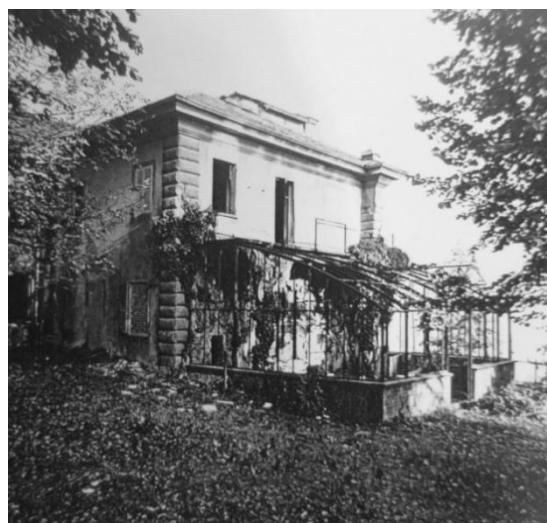
*Foto d'epoca della serra*

L'ambito denominato il “grottino”, è un manufatto addossato al prospetto posteriore della villa, caratterizzato da una superficie fortemente irregolare, modellata a imitazione di formazioni rocciose naturali. Realizzato presumibilmente alla fine dell'Ottocento, presenta un rivestimento composto da elementi lapidei (conci) uniti mediante litocemento modellato e conglomerati artificiali, utilizzati per simulare stalattiti e concrezioni calcaree.

L'ambiente, un tempo parte integrante di una serra, presenta oggi gravi fenomeni di degrado: disgregazione superficiale del materiale, fessurazioni diffuse, distacchi localizzati e perdita di coesione nella parte sommitale, dove alcune porzioni risultano pericolanti. La copertura piana soprastante mostra infiltrazioni e lesioni che contribuiscono al deterioramento dell'apparato decorativo sottostante.

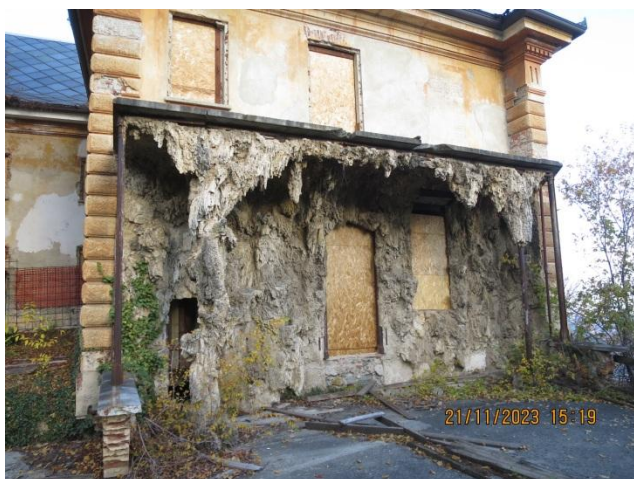
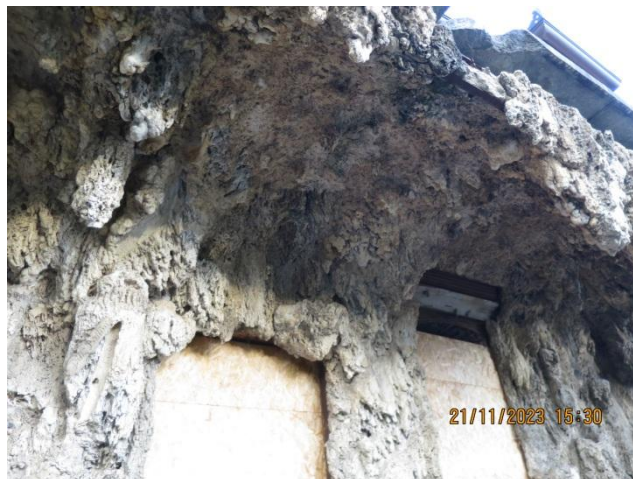
*Foto del grottino allo stato di fatto*

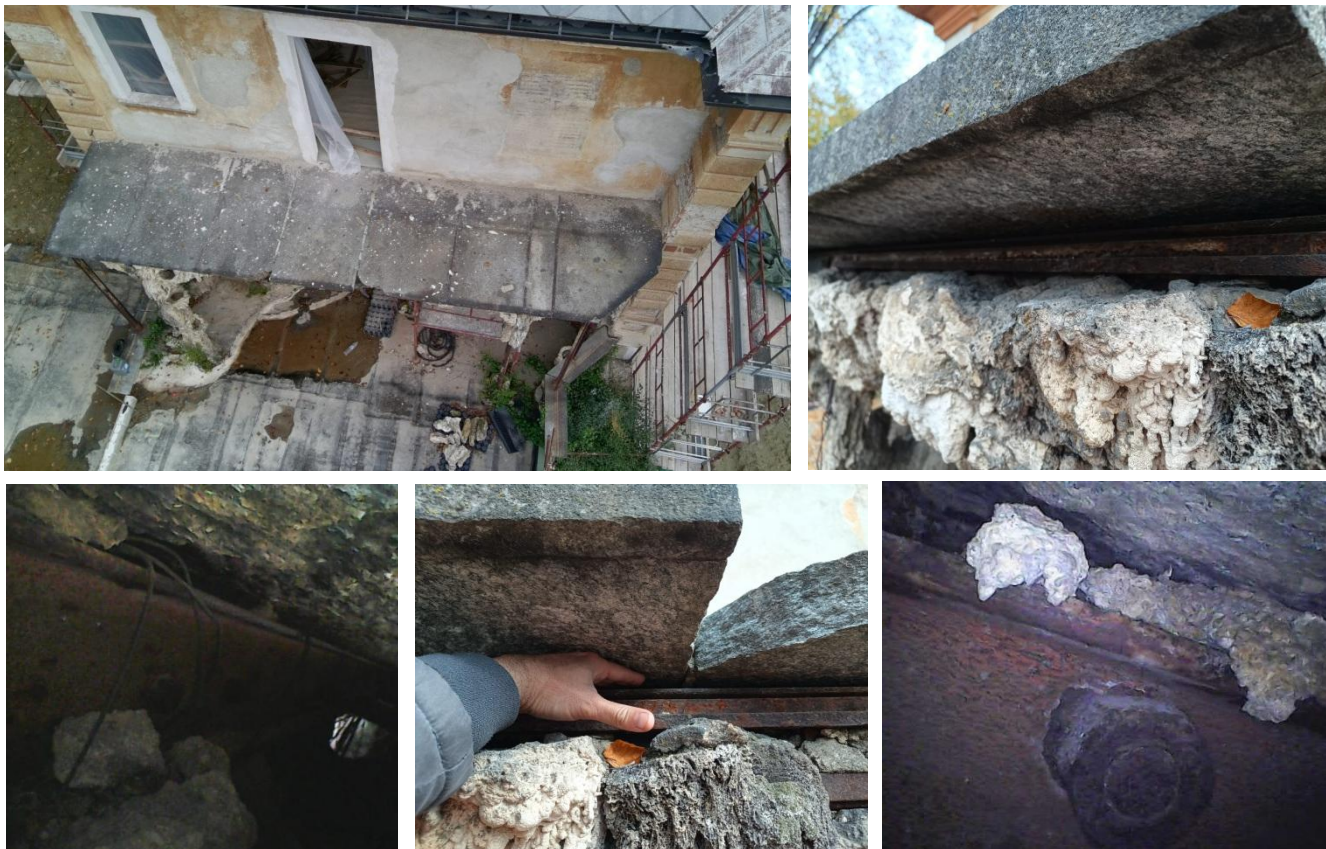
L'impostazione dell'intervento è stata inoltre definita a partire dalle recenti indagini endoscopiche, condotte tramite sonda e documentazione fotografica, che hanno permesso di accertare la conformazione interna del manufatto. Le immagini hanno evidenziato come le stalattiti non risultino direttamente ancorate alla pietra della copertura, bensì alle travi metalliche che ne costituiscono la struttura portante. Tale riscontro ha confermato la correttezza e la necessità degli interventi di consolidamento descritti nelle fasi successive.

*Foto del grottino fatte con l'endoscopio*
