Cascina RUSCIAS (dal 1933 dei FRATI)

Via Molinetti, 97-91

DENOMINAZIONE originaria Cascina RUSCIAS
storica
ATTUALE Cascina dei FRATI dal 1933 ..

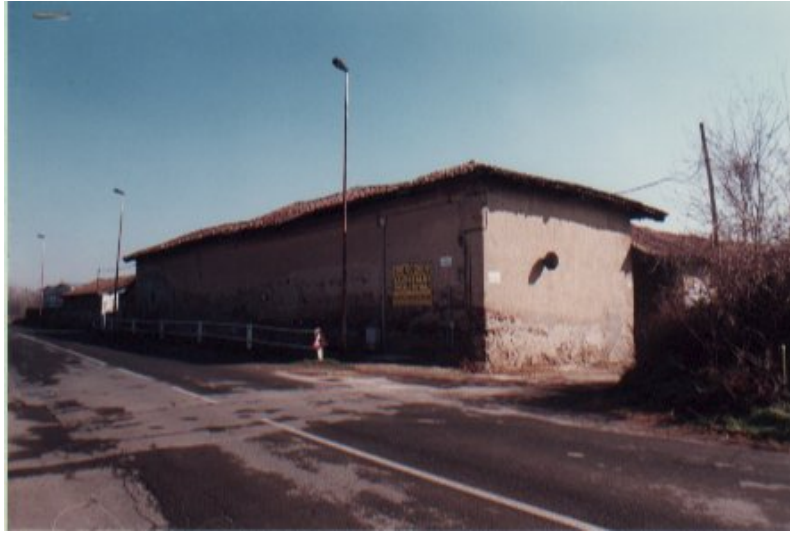
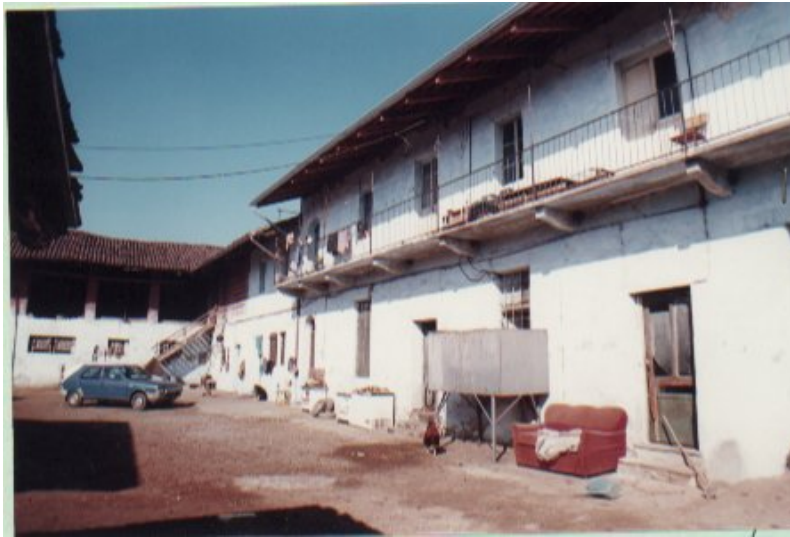
Il complesso agricolo si presenta ora diviso in due parti di cui solo la porzione ovest pare costituire il nucleo originario della cascina Ruscias.

L'impianto di questa, a corte chiusa, si presenta secondo uno schema piuttosto diffuso nella zona: con il civile nella estremità est della manica nord ed il rustico che si sviluppa ad ovest e poi verso sud, con stalle e soprastante fienile; un portico a tutta altezza chiude il complesso nella manica sud. (cfr. le Cascine Pomiglio, Antonielli, Pistono ed altre meno conservate). Lo stato di conservazione dei fabbricati è ancora sufficiente buono. Fatta eccezione per alcune tettoie che sono state aggiunte nel tempo all'interno del cortile, la struttura può dirsi conservata in condizioni sostanzialmente integre.

La tipologia semplice e consueta non è caratterizzata da peculiarità di eccellenza; di rilievo la tessitura generale del complesso ed alcuni elementi tipici quali il balcone in pietra.

Sulla base delle considerazioni sopra esposte, in caso di interventi in genere e di riutilizzo o trasformazione in particolare sarebbe quindi opportuno richiedere: approfondimenti di analisi per la individuazione di eventuali elementi storici oggi non percepibili e di cautela nelle demolizioni così come nell'utilizzo dei materiali da costruzione.

Questi, in particolare, dovrebbero comunque escludere quelli non appartenenti alla tipologia originaria; onde evitare stridenti contrasti come quello rappresentato dal cancello in acciaio inox con pilastri rivestiti in pietra che dà accesso all'adiacente cascina ad ovest.

Le caratteristiche tipologiche in dettaglio, dovrebbero comunque escludere sulle superfici esterne: cemento armato a vista, rivestimenti ceramici o lapidei o riflettenti, aperture fuori scala o di taglio moderno.

- coperture in coppi (possibilmente vecchi almeno per lo strato superiore),
- gronde con passafuori in legno e sottocoppi in vista (per le parti di matrice rustica) o con cornicioni lavorati (per le parti più nobili o civili),
- canale in rame a sezione tonda, inferriate e ringhiere a sezione piena e disegno elementare,
- balconi con piani e mensole in pietra.

Il recupero o la trasformazione funzionale dei vani dei grandi porticati (ora aperti), dovrebbe venire realizzata attraverso la

chiusura con pareti (anche vetrate) poste in posizione arretrata rispetto alle strutture verticali di facciata al fine di poter conservare la tramatura e la leggibilità del processo storico di formazione del complesso.
