Cascina SCOLA o SOTTO

Strada Monsagnasco, 10

DENOMINAZIONE originaria Cascina SCOLA o SCOTTO
storica
ATTUALE Cascina SCOLA

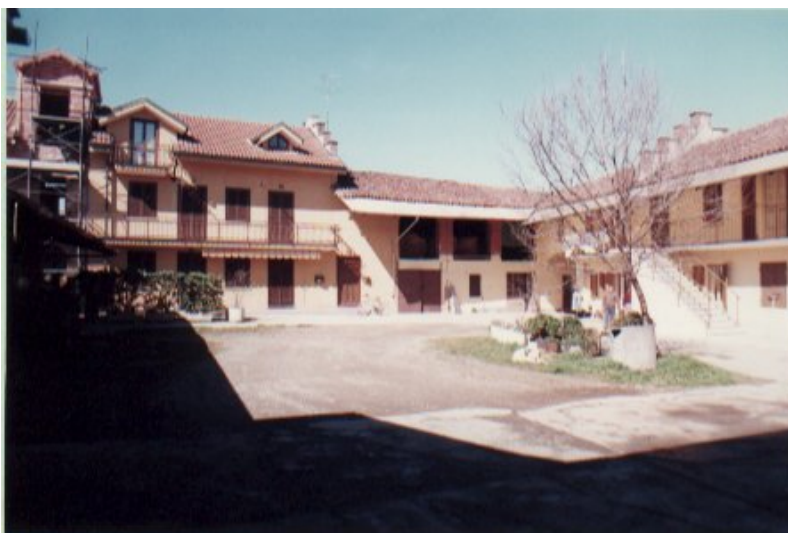
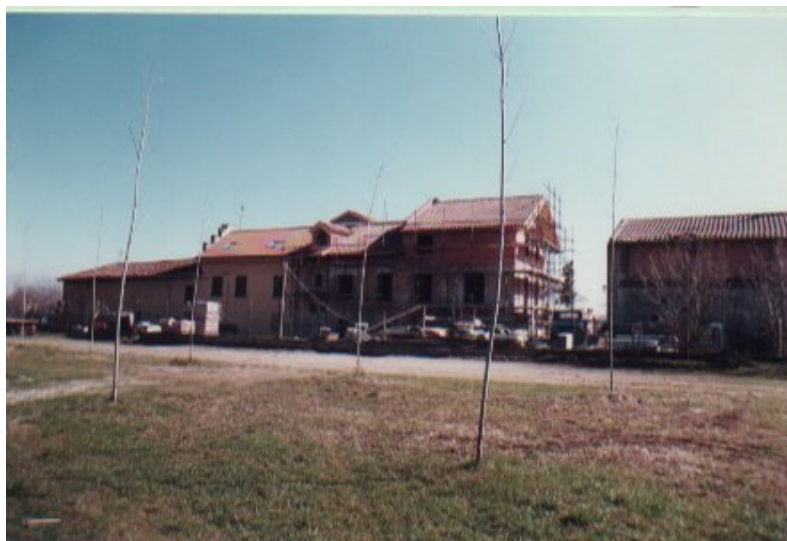
I fabbricati, da alcune angolazioni, denunciano ancora una struttura agricola di notevole importanza.

L'impianto originario si fa supporre concepito in forma unitaria; purtroppo recenti e numerosi interventi dovuti in gran parte al frazionamento delle proprietà hanno stravolto l'uniformità compositiva dell'edificato.

Oggi la ricerca di elementi dell'architettura originaria deve limitarsi a scarsi e casuali episodi: l'imponente portale di ingresso da est, i fienili ad arcate, un portoncino di accesso ad una scala interna in pietra con soprastante grazioso balconcino in pietra con ringhierina in ferro.

Per mitigare l'impatto ambientale negativo dovuto agli interventi casuali e sconsiderati succedutisi nel tempo, e tenendo conto della particolare esposizione del complesso edificato, sarebbe opportuno che i progetti futuri venissero sempre estesi all'intero nucleo (così come avviene in un normale condominio) e fossero guidati verso il recupero di una immagine unitaria dello stesso.

A tal fine occorrerebbe evitare l'uso di elementi compositivi o di materiali non appartenenti alla tradizione tipologica locale (quali ad esempio, ma ormai è cosa fatta: strutture in cemento armato, abbaini di fogge estemporanee, settorizzazione a lotti delle maniche ect.).

Più in dettaglio, le caratteristiche tipologiche dovrebbero comunque escludere sulle superfici esterne l'uso di cemento armato a vista, rivestimenti ceramici o lapidei, aperture fuori scala o di taglio moderno; mentre dovrebbe essere prescritto l'uso di: coperture in coppi vecchi (almeno per lo strato superiore), gronde con passafuori in legno e sottocoppi in vista (per le parti di matrice rustica) o con cornicioni lavorati (per le parti più nobili o civili), canale in rame a sezione tonda, inferriate e ringhiere a sezione piena e disegno elementare, balconi con piani e mensole in pietra o in legno.

Il recupero o la trasformazione funzionale dei vani dei grandi porticati (ora aperti), dovrebbe venire realizzata attraverso la chiusura con pareti (anche vetrate) poste in posizione arretrata rispetto alle strutture verticali di facciata al fine di poter conservare la tramatura e la leggibilità del processo storico di formazione del complesso.
