Villa TOSCANELLI

Via Saluzzo, 24

DENOMINAZIONE originaria : Villa Toscanelli
storica :
ATTUALE : VILLA VERGNANO

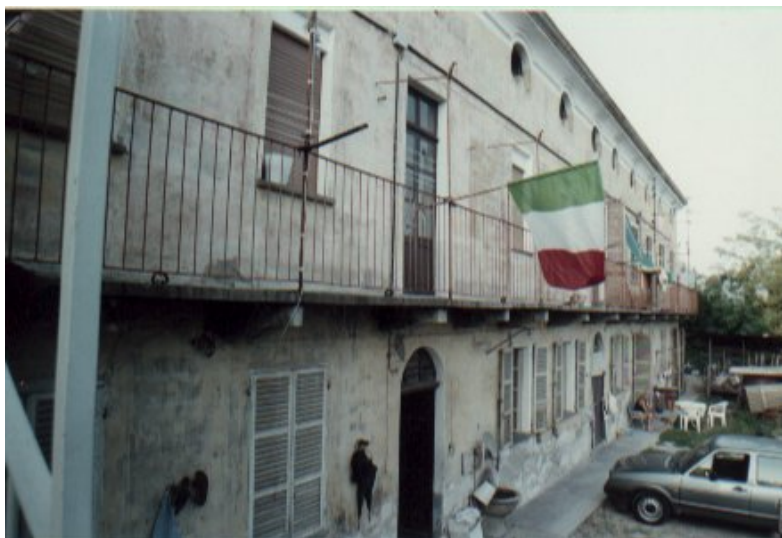
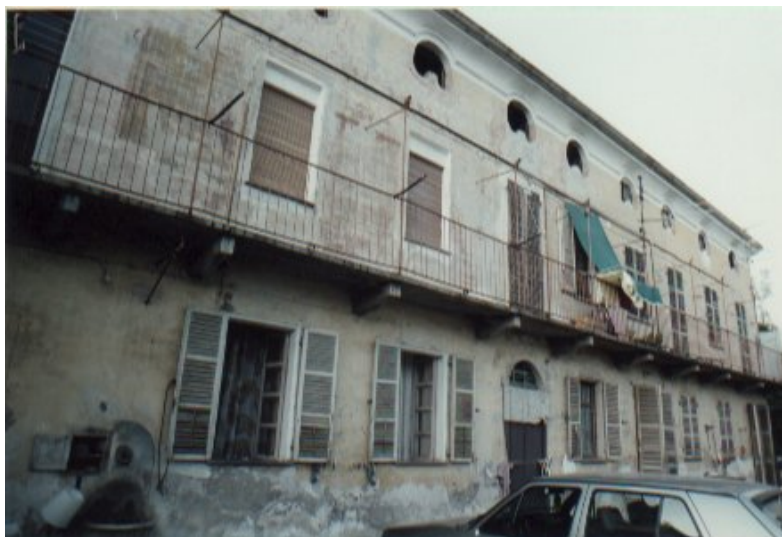
L'edificio del sec. XVIII risulta già documentato nel catasto napoleonico (1809).
Costruito presso la bealera di Grugliasco doveva presumibilmente costituire il civile di una azienda agricola oggi poco decifrabile nelle mappe della zona.
Non si hanno ulteriori notizie storiche.
Sono in corso ricerche sulla proprietà.
Gli edifici adiacenti, recenti, ne limitano la godibilità ma in modo ancora tollerabile.
.....

L'impianto originario settecentesco risulta ancora sufficientemente conservato; alcune modifiche di facciata (avvolgibili) sarebbero facilmente recuperabili allo stato originario ; di particolare pregio storico è l'intera tessitura della facciata con i lunotti sottocornicione.
Interessante la fontanella in pietra ed il meccanismo (ora murato) del pozzo.
.....

L'edificio va segnalato affinché, eventuali progetti di intervento sullo stesso o sulle aree circostanti consentano ulteriori approfondimenti e verifiche sopralluogo (interne e strutturali).
Dovranno comunque essere impediti ulteriori manomissioni dello stabile e gli interventi dovranno essere rivolti al recupero dell'immagine originaria.
La tessitura della facciata, per il cospicuo numero di aperture, consente ogni adeguamento funzionale interno senza alterazioni formali.
In ogni caso andrebbe evitato l'uso di elementi compositivi o di materiali non appartenenti alla tradizione tipologica locale, al fine di non perdere del tutto la memoria storica del primo impianto, recuperando invece nel tempo una immagine originaria dell'edificio.
Più in dettaglio, le caratteristiche tipologiche dovrebbero comunque escludere sulle superfici esterne l'uso di cemento armato a vista, rivestimenti ceramici o lapidei, aperture fuori scala o di taglio moderno ; mentre dovrebbe essere prescritto l'uso di : coperture in coppi vecchi (almeno per lo strato superiore) , gronde in rame a mezza canale con cornicioni lavorati (per le parti più nobili del civili), inferriate e ringhiere a sezione piena e disegno elementare, balconi con piani e mensole in pietra.
