Villa GIOVANNINI

Via Chieri, 5

DENOMINAZIONE originaria ...Cascina Baglioni.....
storicaVilla Giovannini.....
ATTUALE ..Villa Giovannini.....

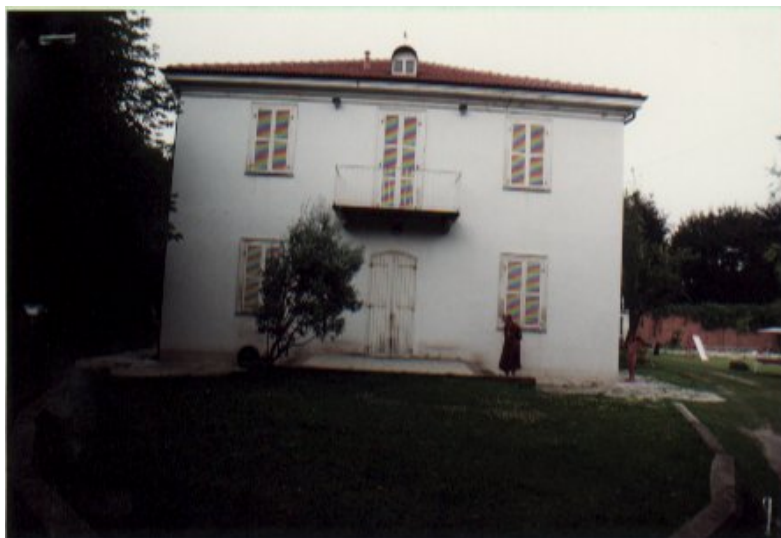
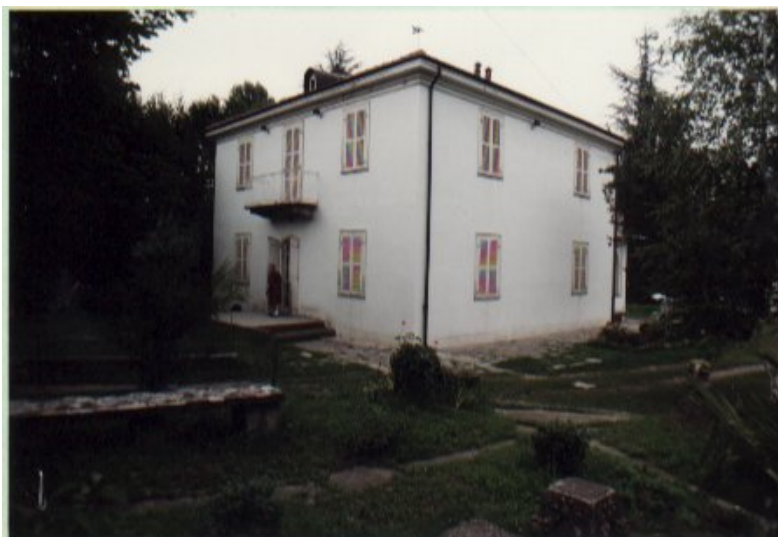
La bandierina segnamento sul tetto indica la data (di probabile costruzione) 1916 e le iniziali BFM.
L'edificio costituiva, all'origine, il civile della cascina Baglioni successivamente frazionata.
Oggi la villa appartiene a Maserà e Rossa mentre il rustico è della ditta Perotti.
L'impianto dell'edificio, molto squadrato, presenta una struttura semplice ed essenziale (scala centrale con due camere per lato, su due piani).
Alcuni interventi successivi (probabilmente recenti, ancorchè non risultanti dall'archivio pratiche edilizie) turbano la perfetta unitarietà del complesso : la terrazza veranda sul retro e il tettuccio in legno sulla porta lato ovest.
L'interno non presenta elementi di interesse.
Una curiosità è rappresentata dal fatto che solo la metà sinistra (ovest) è cantinata.
L'area circostante presenta essenze arboree giovani e di buon pregio.
.....

Il fabbricato si caratterizza per una inusuale (per l'epoca) essenzialità (quasi razionalista).
Il volume quasi cubico, la perfetta simmetria dell'impianto ed il colore cereo ne accentuano l'aspetto quasi surreale .
La terrazza/portico sul retro (di epoca più recente) ne turba purtroppo l'unitaria composizione.
Nel complesso, tuttavia, l'edificio risulta di piacevole aspetto e di buon interesse architettonico, ancorchè di difficile apprezzamento dall'ambiente circostante.
.....

La posizione marginale e poco percepibile dell'edificio (rispetto ai percorsi pubblici principali) unita al suo valore culturale significativo ma non eccezionale, non richiedono prescrizioni particolarmente vincolative.
Una ripresa cromatica con tinte pastello, al minimo potrebbe vivacizzarne l'immagine con semplici interventi di manutenzione.
Per quanto attiene gli aspetti culturali definiti dall'art. 24 L.R. 56/77, la Villa Giovannini, per le radici storiche, le peculiarità compositive e per il vasto parco che la circonda, possiede qualità architettoniche e valori scenografici di interesse ambientale e quindi tali da richiederne l'individuazione in P.R.G. ai sensi e per gli effetti dell'articolo citato.
.....
