Cascina BREMONT

Strada Giraud, 113-115

DENOMINAZIONE originaria : Cascina BREMONT dal 1890
storica(anche Olivieri)
ATTUALE : Cascina BREMONT

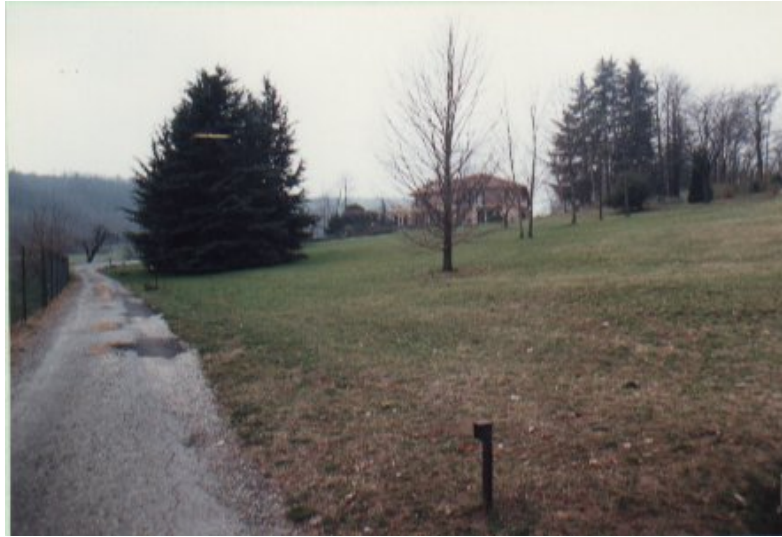
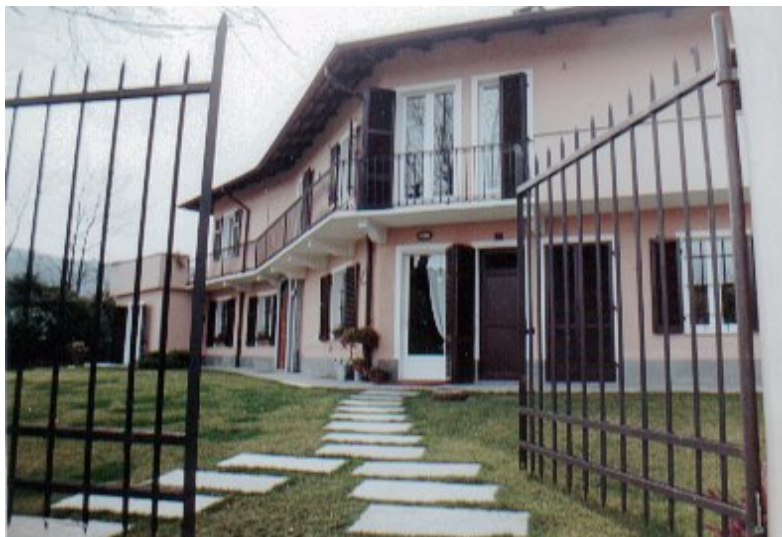
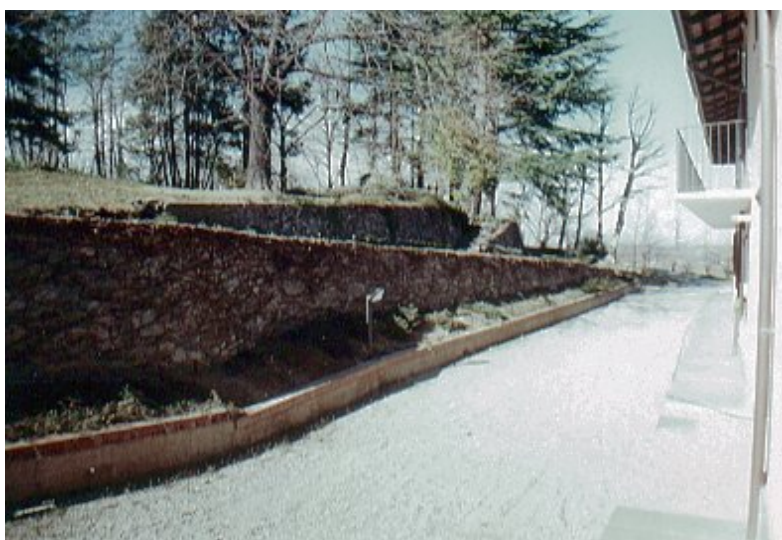
VICENDE COSTRUTTIVE : Una serie di ristrutturazioni edilizie
sviluppatasi negli ultimi anni, attraverso diverse proprietà,
ha quasi completamente trasformato l'intero complesso in una
moderna residenza di campagna.

DESCRIZIONE
Dell'originario impianto sono rimasti solo alcuni brandelli di
strutture e probabilmente l'organizzazione planivolumetrica
generale, peraltro completamente rinnovata.
Aggiunte spurie ed integrazioni casuali, hanno ancor più banalizzato
la matrice storica del complesso, che risulta ora apprezzabile
per gusto cromatico e composizione spaziale, ma di nessun
interesse storico architettonico.
Di rimarchevole valore paesistico risulta invece il rapporto
tra la "villa" e le vaste aree circostanti.

VALUTAZIONE
Dai dati esposti nella precedente descrizione, appare chiaro
che al complesso Cascina Bremont (oggi più propriamente :
"villa Parco" Bocalatte), possono riconoscersi solo pregi di
carattere paesistico ambientale.
Per quanto concerne l'architettura del nucleo edificato, questa
può (e deve) essere apprezzata quale documento storico "formale"
perché, a onor del vero, la trasformazione edilizia recente ha
conservato forma e colori, quanto meno, ben coniugati con il
paesaggio circostante.

PROPOSTE
Stante la situazione sopra descritta, non sembrano necessarie
forme di tutela del complesso ulteriori o diverse rispetto a
quelle previste dalla disciplina vigente.
In caso di ulteriori interventi edilizi di qualunque tipo,
sarebbe comunque opportuno cogliere l'occasione per approfondire
in modo più particolare l'analisi delle varie strutture interessate.
Per quanto concerne l'insieme naturalistico del parco, i vincoli
idrogeologico e paesaggistico dovrebbero essere sufficienti a
governare l'area, a patto che l'esame degli interventi venga
sviluppato accuratamente in sito.
Sarebbe altresì opportuno richiedere al proponente (in caso
di intervento) una indagine storica e patrimoniale (con tutti
i passaggi di proprietà dall'impianto ad oggi).
Per quanto attiene quindi gli aspetti culturali definiti
dall'art. 24 L.R. 56/77, nell'intero complesso (edifici ed
area circostante), non si registrano elementi aventi qualità

o valori tali da richiedere l'individuazione in P.R.G. ai
sensi e per gli effetti dell'articolo citato, come beni di
interesse storico artistico o ambientale.
