# Villa ZUCCHERI MAGGIORA

Via Cuneo, 5

**DENOMINAZIONE** originaria ....Villa Sartirana.....  
storica .....Villa Sartirana.....  
ATTUALE ...villa Maggiore.....

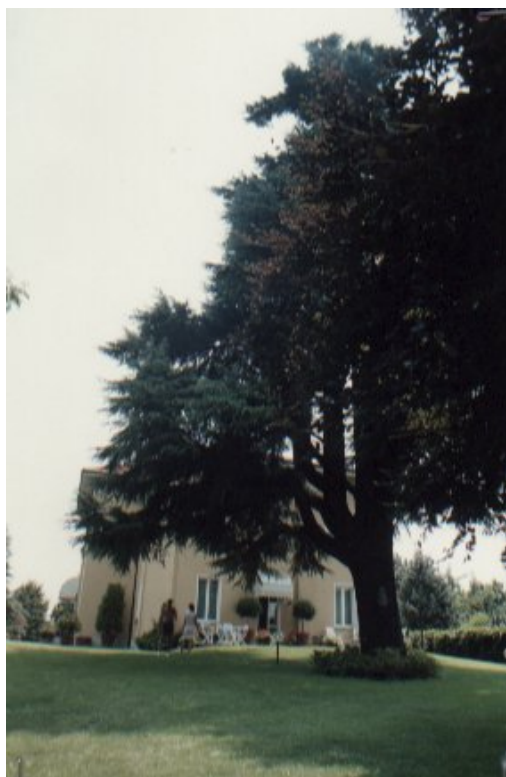
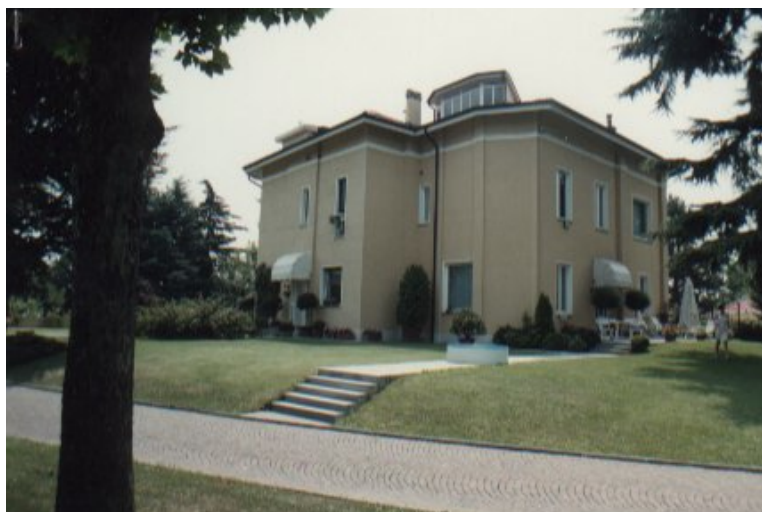
**DESCRIZIONE**

La villa appartiene al complesso pianificato di ville posto nell'intorno della Torre di S.Salvario, tra la via I Maggio e la via Cuneo.  
La costruzione appare per la prima volta indicata sul Piano Mollino. Quindi, anche se gli attuali proprietari riferiscono di precedenti manufatti ottocenteschi, l'impianto principale dell'edificio attuale non può farsi risalire ad epoca anteriore ai primi '900.  
L'edificio attuale risulta composito, di sobria ed elegante fattura, ma per merito di una recente ed abile ricomposizione formale piuttosto che per un disegno originario sapiente o quantomeno per tipicità di stile.  
La stratificazione di modifiche ed aggiunte non sono (per fortuna) rilevabili e le integrazioni recenti (autorimessa interrata, elevazione del terrapieno, ect. ) risultano perfettamente integrate nell'insieme architettonico.  
L'ottima manutenzione del parco poi, qualifica in modo altamente scenografico la cornice ambientale della villa e mette in risalto le alberature di grande pregio botanico tra cui si distinguono : faggi, cedri atlantici e del Libano, ed una zingobiloba. Nei sotterranei è stato ritrovato (e poi murato per sicurezza ) un cunicolo peraltro senza destinazione certa e provata.

La casa del custode è del 1960.

Per questa come per le prossime ville "Edera" (104/38) e "Leumann" (105/39) con "Veranda" (106/40) e "SOAVE" (161) e relative aree di pertinenza, sarebbe opportuno prevedere norme e procedure per la tutela dei valori ambientali (scenografici e botanici) nell'assetto attuale.  
In altri termini, l'impianto compositivo "urbano", definito dal perimetro delle cinque ville, dovrebbe essere indirizzato alla conservazione del suo insieme; riconducendo pertanto a valutazioni complessive ogni intervento edilizio di modifica sostanziale anche di un solo componente (lotto).  
Nell'area della Villa Zuccheri-Maggiora, eventuali nuovi interventi edilizi, oltre a salvaguardarne l'immagine ed a curarne il rispetto o la coerenza stilista, dovrebbero tenere conto sia dei rapporti volumetrici (prospettive, visuali da e verso la villa) quanto del sistema fisiologico delle alberature presenti.  
La costruzione di ulteriori manufatti interrati, quindi, dovrebbe seguire un accurato rilievo delle alberature esistenti con analisi dei relativi apparati radicali onde evitare effetti destabilizzanti e dannosi sul sistema vegetativo delle stesse.

Per quanto attiene gli aspetti culturali definiti dall'art. 24 L.R. 56/77, la Villa Zuccheri-Maggiora per sé e per il parco circostante possiede qualità architettoniche e valori scenografici di rilevante interesse ambientale e quindi tali da richiederne l'individuazione in P.R.G. ai sensi e per gli effetti dell'articolo citato.
