Veranda di Villa Leumann

Via I Maggio, 60

DENOMINAZIONE originaria ..."Veranda di Villa Leumann"..
storica Portineria di Villa Leumann..
ATTUALE"....."

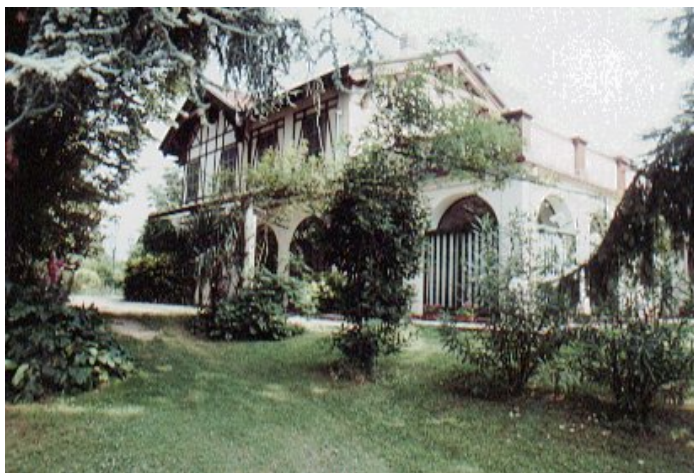
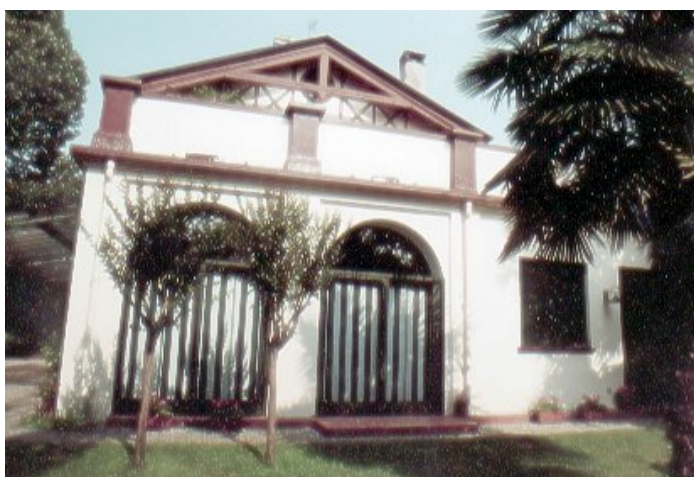
L'edificio appartiene all'area pianificata per ville posta intorno
alla Torre di S.Salvario.

Nato come veranda della villa Leumann è databile intorno ai primi

anni '900 (infatti risulta già presente nel piano Mollino).
L'impianto originario atipico per la nostra cultura architettonica,
risente probabilmente dell'influenza (e dell'origine svizzera)
del committente Napoleone Leumann.
L'originale struttura compositiva dell'edificio, richiama i
caratteri tipologici del Villaggio Leumann di Collegno.
L'edificio, tutt'ora molto ben conservato, ha subito leggere
modifiche nel tempo, tali comunque da non disturbare l'equilibrio
stilistico del manufatto.

Nell'area della Veranda di Villa Leumann, eventuali interventi
edilizi, dovrebbero essere volti a salvaguardarne l'immagine
ed a curarne il rispetto o la coerenza stilista; particolare
attenzione deve essere riservata alle modifiche di aspetto
dell'edificio, perchè influenti negativamente sull'equilibrio
formale dello stesso.

Occorrerà inoltre tenere conto del sistema fisiologico delle
alberature presenti.

La costruzione di manufatti interrati, quindi, dovrebbe seguire
un accurato rilievo delle alberature esistenti con analisi dei
relativi apparati radicali onde evitare effetti destabilizzanti
e dannosi sul sistema vegetativo delle stesse.
