Villa DURBIANO

Via Don Murialdo, 3

DENOMINAZIONE originaria :
storica :
ATTUALE : VILLA DURBIANO

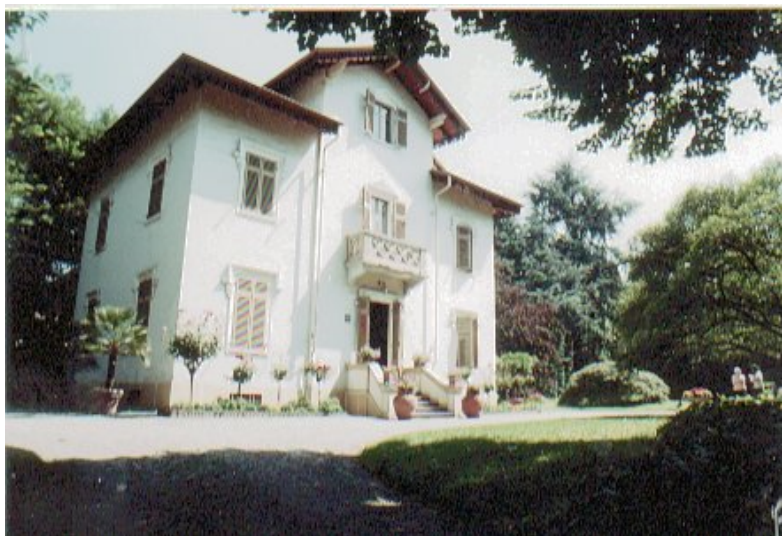
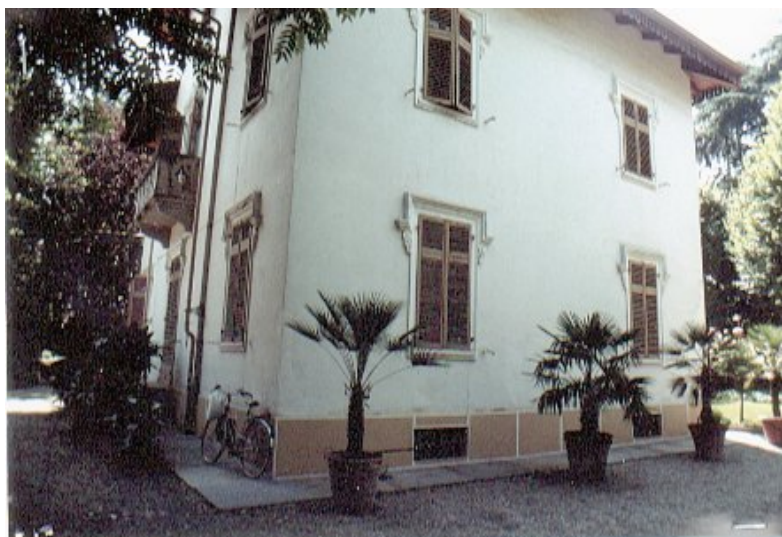
L'edificio originario, tranne alcune modeste e peraltro ininfluenti variazioni interne, è giunto a noi praticamente inalterato in tutta la sua raffinatezza e originalità.

All'esterno sono stati eseguiti alcuni manufatti di servizio molto utili quanto discreti (serra, capanno attrezzi); piuttosto interessante è invece il gazebo posto in posizione sopraelevata di 3 gradini, immerso nel verde, di pregevole fattura: in legno a colonnine, di forma ottagonale, con copertura in rame, cornice superiore a merletti in legno traforato; un tempo pare fosse dotato di persiane di chiusura.

Molto interessante il gazebo in legno traforato, tutt'ora ben conservato.

Per questa come per le prossime ville Allamano e Falzone e relative aree di pertinenza, sarebbe opportuno prevedere norme e procedure per la tutela dei valori ambientali (scenografici e botanici) dell'assetto attuale.

Eventuali interventi edilizi nell'area, oltre a salvaguardare l'immagine della Villa ed a curarne il rispetto o la coerenza stilistica, dovrebbero tenere conto sia dei rapporti volumetrici (prospettive, visuali da e verso la villa) quanto del sistema fisiologico delle alberature presenti.

La costruzione di manufatti interrati, quindi, dovrebbe seguire un accurato rilievo delle alberature esistenti con analisi dei relativi apparati radicali onde evitare effetti destabilizzanti e dannosi sul sistema vegetativo delle stesse. Per quanto attiene gli aspetti culturali definiti dall'art. 24 L.R. 56/77, la Villa Durbiano per sè e per il parco circostante possiede qualità architettoniche e valori scenografici degni di grande interesse culturale e quindi tale da richiederne l'individuazione in P.R.G. ai sensi e per gli effetti dell'articolo citato, come bene di interesse storico ambientale.
