# Cascina MISCHELINA (dal 1933 MISCARLINO)

Via Macallè

**DENOMINAZIONE** originaria Cascina MISCHELINA .....  
storica ... dal 1933 MISCARLINO.....  
ATTUALE Cascina MISCARLINO .....

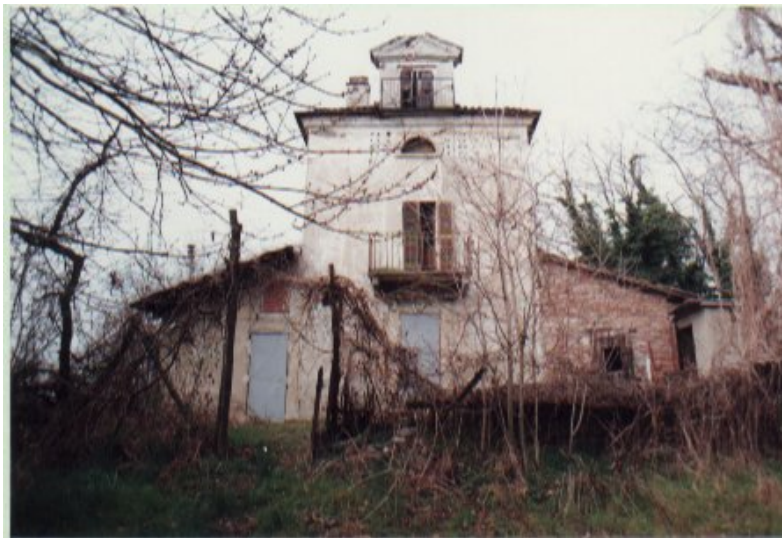
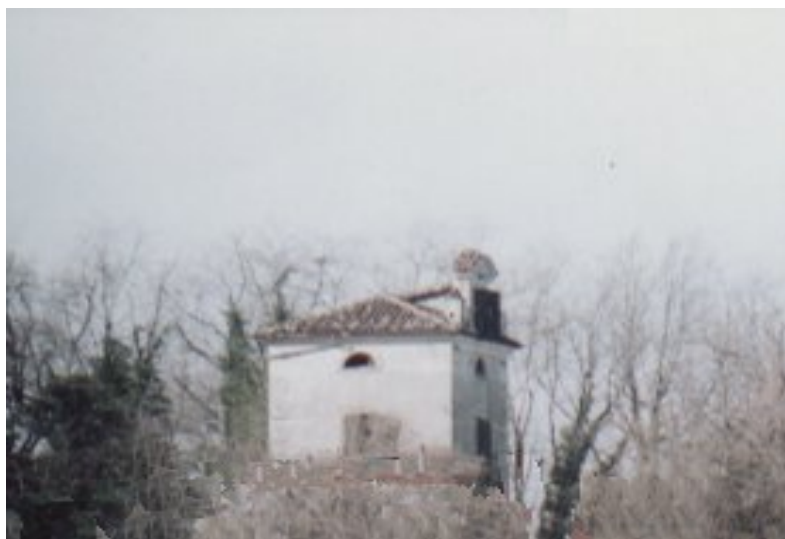
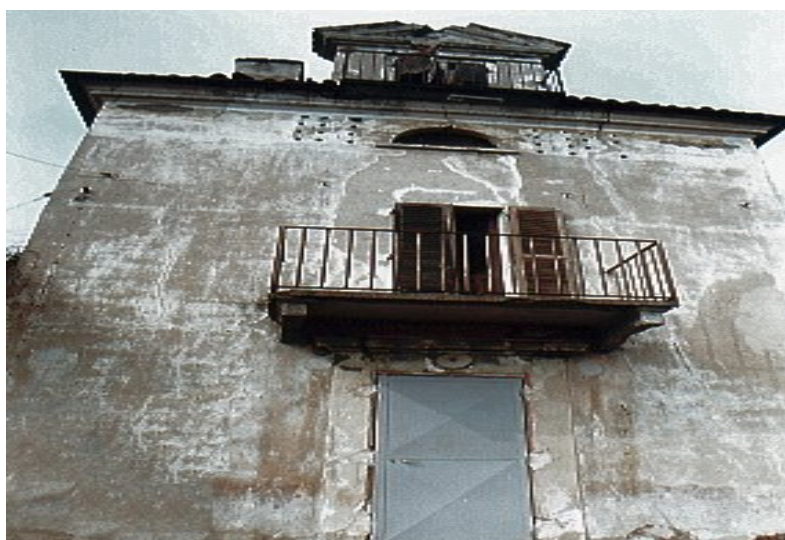
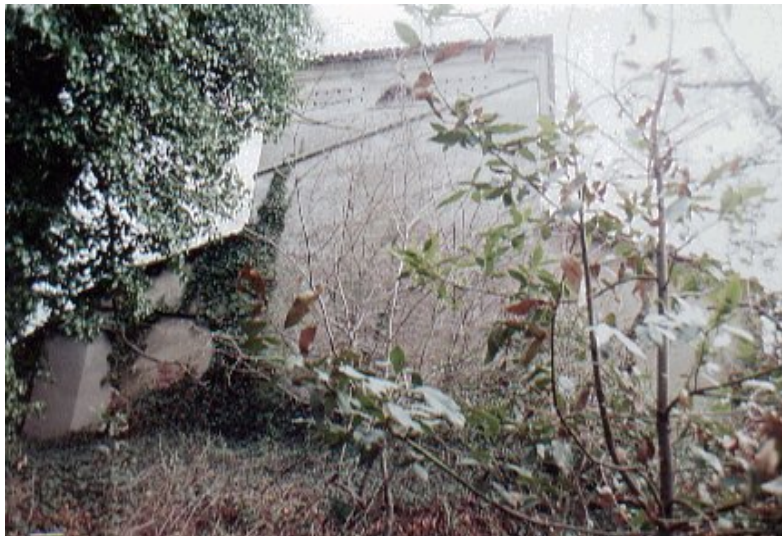
La costruzione è posta sulla cima di un piccolo bricco (masso erratico ?) emergente in mezzo alla campagna alluvionale che si stende a nord della collina morenica.  
E' costituita da un corpo centrale a torre di modeste dimensioni (poco più di sei metri per lato) a due piani, con tetto a capanna e grande abbaino rivolto a levante.  
Ai lati nord e sud l'edificio prosegue con due ali basse, ad un piano, con tetto a falda, che sembrano aggiunte posteriori.  
La posizione strategica e dominante, e la forma del blocco centrale fanno pensare ad una possibile trasformazione settecentesca di una più antica "Motta" o "Casa Torre" anche di origini medievali.  
Al momento non è possibile andare oltre nell'analisi dell'edificio, in quanto ne è impedito l'accesso.  
.....

L'edificio, di indubbio interesse storico architettonico al momento, per quanto anzidetto, non consente giudizi più accurati. Lo stato di conservazione (buono) e le caratteristiche formali ne definiscono comunque una tipologia meritevole di salvaguardia e recupero funzionale.

Il fabbricato, pur essendo ormai assediato dall'edificazione circostante, gode del privilegio di poterla dominare da una posizione più elevata e di poter parimenti conservare la sua oggettiva spazialità panoramica.

L'area circostante l'edificio, ancora di dimensioni sufficientemente ampie, andrebbe ripulita e liberata da tutte le essenze vegetali non di pregio, al fine di restituire la "Torre" Miscarlino alla sua originaria percepibilità panoramica.

Per quanto concerne il fabbricato vero e proprio, in caso di recupero, questo dovrebbe poter essere esaminato con maggiore scrupolo filologico allo scopo di poter definire con cognizione di causa le linee degli interventi possibili.

Per quanto attiene gli aspetti culturali definiti dall'art. 24 L.R. 56/77, l'intero complesso (edificio ed area immediatamente circostante per una fascia di almeno 30 mt.) possiede qualità e caratteristiche tali da richiederne l'individuazione in P.R.G. ai sensi e per gli effetti dell'articolo citato, come bene di interesse storico artistico ambientale .
