Cascina GENERALA

Via Alpi Graie, 82

DENOMINAZIONE originaria Cascina Generala
storica
ATTUALE : Cascina GENERALA + Villa Elena
- 1933 - Via Dolomiti 15

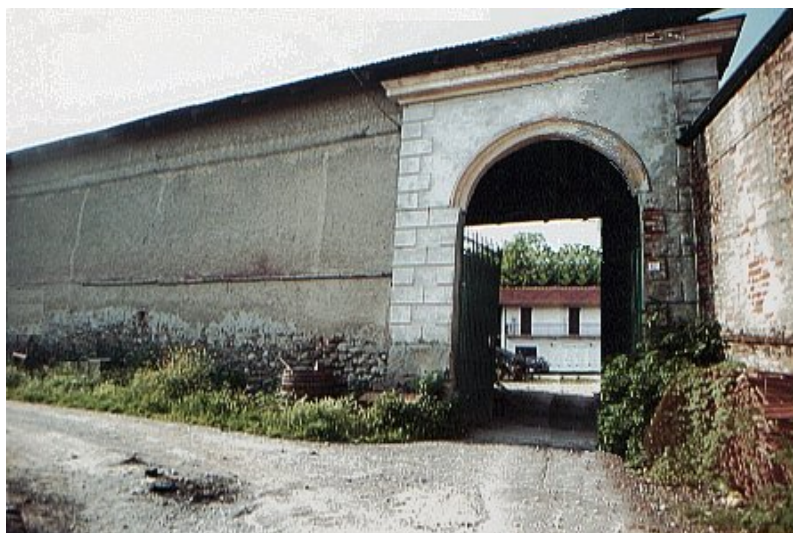
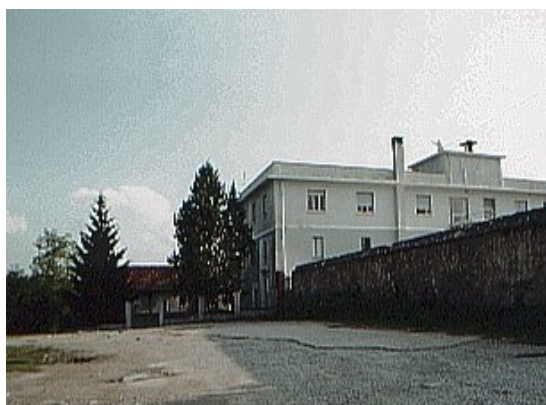
Di origine antichissima (già presente nel catasto napoleonico ma probabilmente di impianto medievale) la Cascina Generala è situata su una selletta dell'ultima propaggine verso nord-est della collina morenica (oltre il Truc Mortè), sul confine con il Territorio di Alpignano.

Posta in posizione protetta dalle alture di levante e ponente, ma nel contempo dominante sui versanti di mezzogiorno (verso Rivoli) e di mezzanotte (verso la pianura di Alpi-gnano) e molto prossima al canale (bealera) di Rivoli, la Cascina Generala deve avere assunto sin dall'origine un ruolo strategico importante di dominio sulla campagna circostante.

Tenuto conto del frazionamento della proprietà, pare difficile ipotizzare un recupero all'unitarietà strutturale del complesso. Sarebbe peraltro auspicabile che, quantomeno sotto il profilo formale, tale unitarietà venisse recuperata (nel tempo) attraverso l'uso di tecniche costruttive e di elementi tipologici originari e coordinati.

Le prescrizioni tipologiche in dettaglio, dovrebbero comunque escludere sulle superfici esterne : cemento armato a vista, rivestimenti ceramici o lapidei, aperture fuori scala o di taglio moderno.

Viceversa dovrebbe essere sollecitato l'uso di : coperture in coppi (possibilmente vecchi almeno per lo strato superiore), gronde con passafuori in legno e sottocoppi in vista (per le parti di matrice rustica) o con cornicioni lavorati (per le parti più nobili o civili), canale in rame a sezione tonda, inferriate e ringhiere a sezione piena e disegno elementare, balconi con piani e mensole in pietra.

Il recupero o la trasformazione funzionale dei vani dei grandi porticati (ora aperti), dovrebbe venire realizzata attraverso la chiusura con pareti (anche vetrate) poste in posizione arretrata rispetto alle strutture verticali di facciata al fine di poter conservare la tramatura e la leggibilità del processo storico di formazione del complesso.
