## RIQUALIFICAZIONE DELLA VILLA ANTICA, DELLA PALAZZINA SVIZZERA E DELLE AREE ESTERNE AD ESSE CONNESSE DEL COMPENDIO DENOMINATO "VILLA MELANO"

## PROGETTO ESECUTIVO

Manuale di uso e manutenzione  
delle strutture

**B03e**

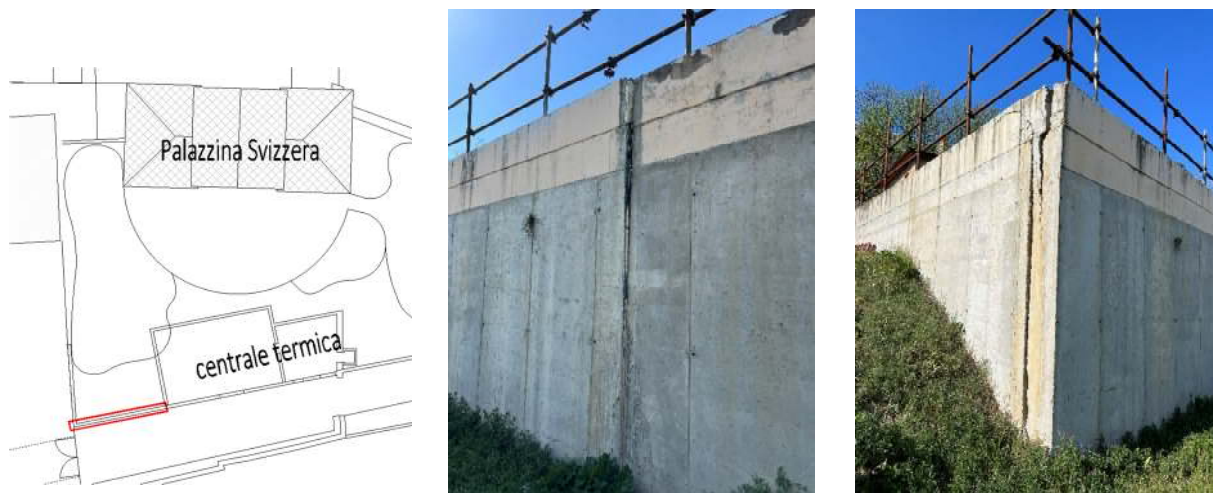
Il muro in c.a. realizzato nell’ambito del progetto 2006/2011 in prossimità dei locali “Centrale termica” presenta una rotazione importante al piede dello stesso e per tale motivo il progetto esecutivo in oggetto ne prevede l’abbattimento e quindi la successiva ricostruzione.

*Planimetria e foto del setto in c.a. oggetto di demolizione*
