# Cascina POZZETTO

Via Pozzetto, 49

**DENOMINAZIONE** originaria ...cascina Pozzetto.....  
 storica .....cascina Pozzetto.....  
 ATTUALE ..cascina POZZETTO.....

**DATAZIONE ORIGINARIA** (documentata) : anteriore al 1772  
**LOCALIZZAZIONE** Via : Pozzetto.....  
 N°civico (ingr.princ.) 49.....  
 Rione : ....Pozzetto.....

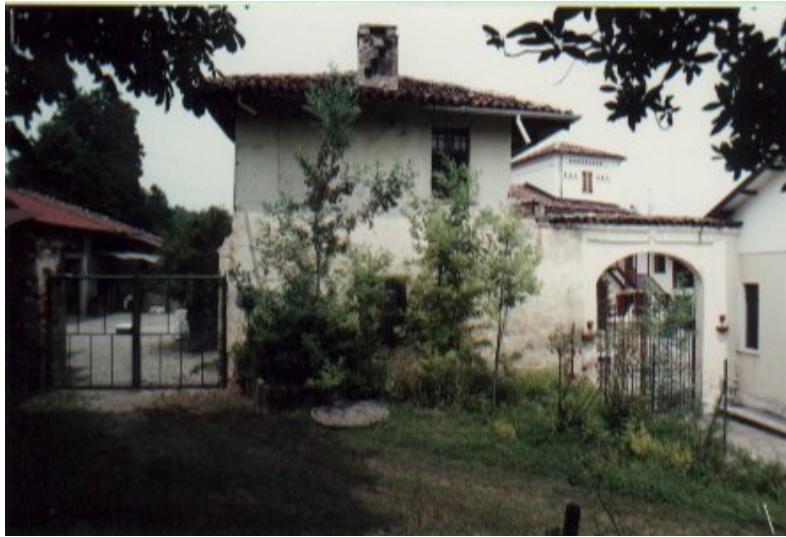
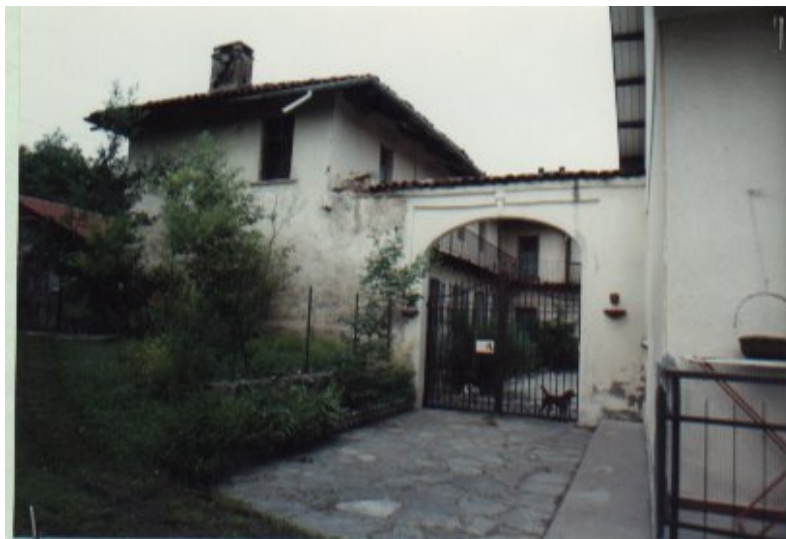
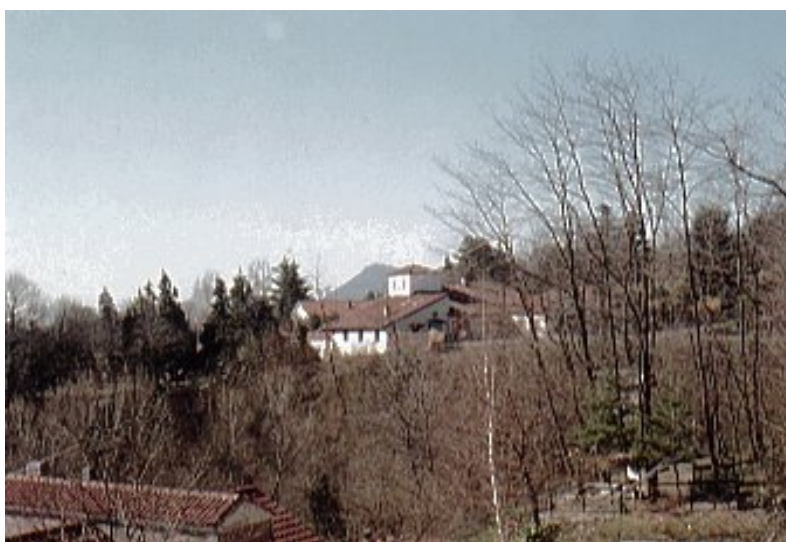
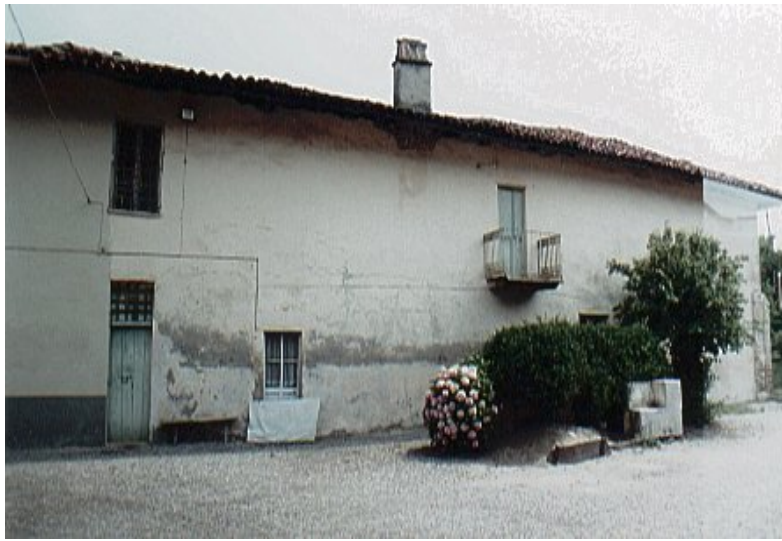
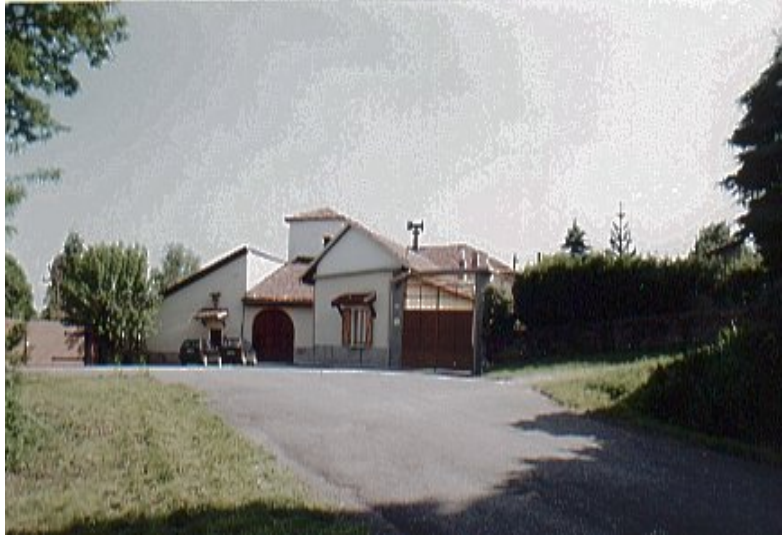
All'origine era un convento con casa rurale, probabilmente, fondato dai frati predicatori di S. Domenico.  
 Cio risulta dal resoconto di una visita pastorale dell'arcivescovo F. Rorengo di Rorà del 1772 che così descrive il complesso: " ... la cappella è annessa alla casa rurale del medesimo ordine religioso (frati di S.Domenico) e tuttavia sufficientemente separata dal complesso ..."  
 Nel 1844, secondo il resoconto della visita pastorale dell'arciv. L.M.Franzoni alla vicina cappella di S. Maria delle Grazie al Pozzetto, questa risulta : "vicina ad una casa rurale"; il ché ne conferma l'uso ma non più l'appartenenza all'Ordine dei Domenicani.  
 Tuttavia l'uso agricolo rimane tale ancora nel 1919 (di proprietà del dottor Martinotti) e sino ad oggi, ma suddiviso in due proprietà, Giacone e Piemonte Carni.  
 L'impianto originario ad elle con maniche a nord e ovest era probabilmente completato da una cinta muraria sugli altri due lati (est e sud) come sembrerebbe dal cancello posto a sud aperto verso i campi, contrapposto al portone di ingresso a nord verso la Cappella.

Il complesso attuale risulta ampiamente rimaneggiato attraverso modifiche, aggiunte di nuovi corpi e ampliamenti.  
 Una ricostruzione storica dell'impianto originario potrebbe essere possibile, ma solo attraverso indagini più approfondite, oggi rese difficoltose da limiti di accessibilità : nella cantina della manica nord, secondo le dichiarazioni dei vicini (Giacone) sono presenti volte e pareti in pietra e laterizi, con muretti in pietra a secco, dietro ai quali sono state ritrovate grandi lastre di pietra (pozzo ?).  
 Presso la Cappella doveva esserci un piccolo cimitero dei frati (da informazioni assunte ma non confermate da documenti o notizie sicure).  
 Nelle vicinanze della cascina sono stati ritrovati i resti di una fornace, presumibilmente nata per la costruzione dei fabbricati che un tempo sorgevano intorno al ricco fontanile del Pozzetto (da anni abbandonato).
