Villa CANTAGRILLO

Via Fossati, 5

DENOMINAZIONE originaria : Villa JACHIA
 storica : Villa CANTAGRILLO
 ATTUALE : VILLA CANTAGRILLO

DATAZIONE ORIGINARIA (presunta) : 1909

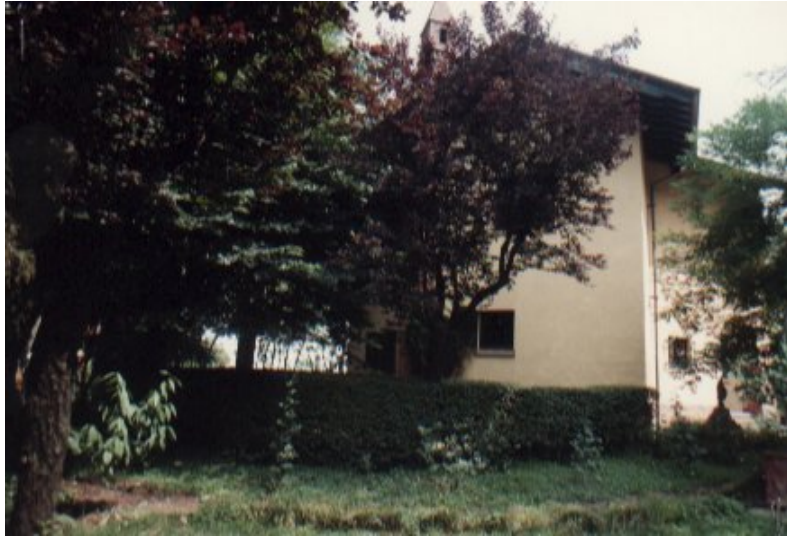
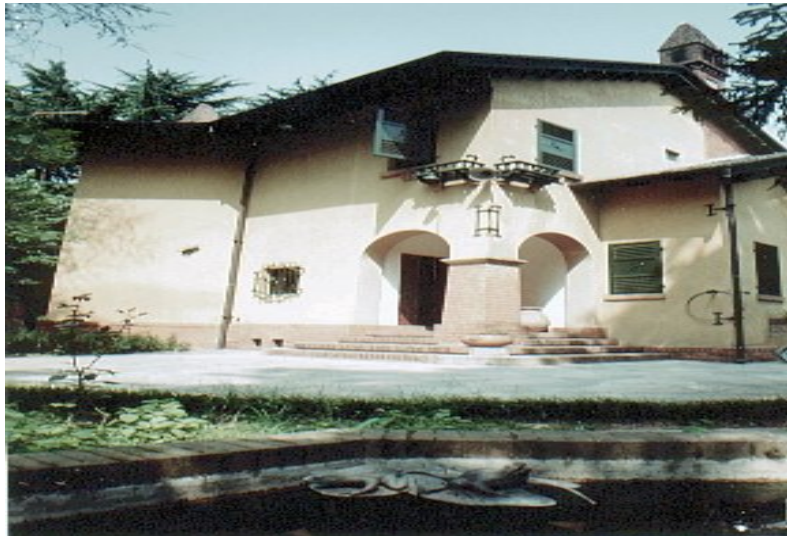
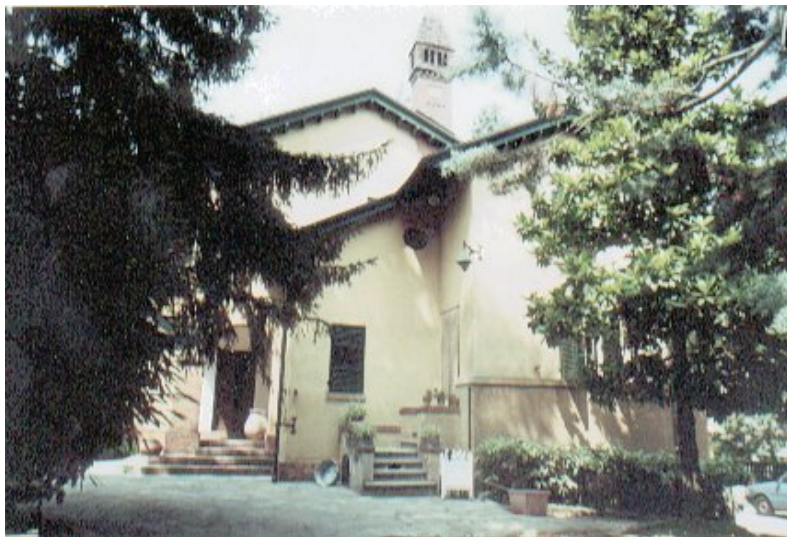
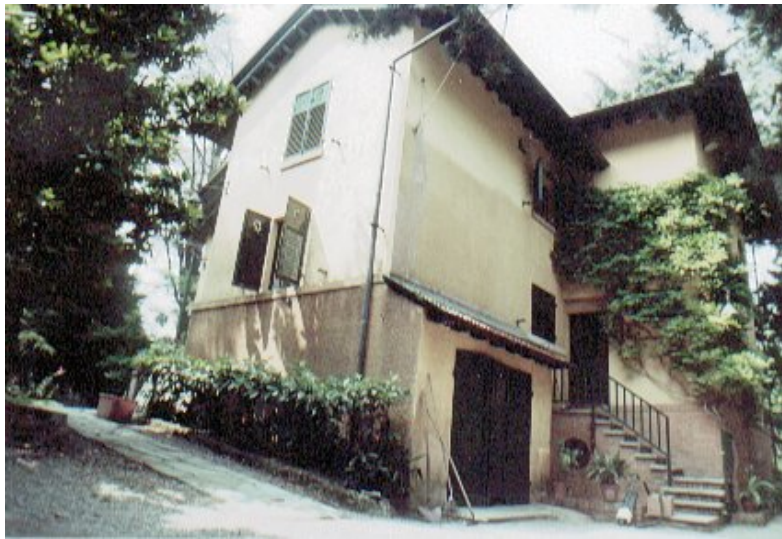
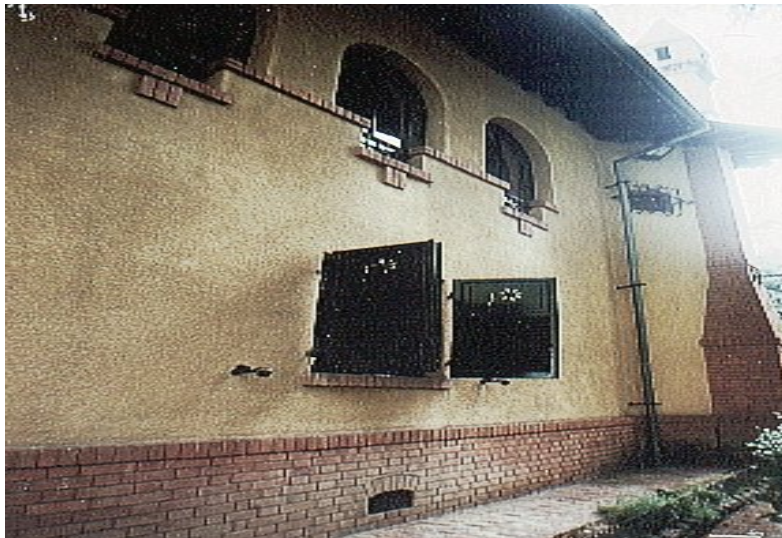
Concepita in stile eclettico con materiali e tipologia edilizia ibridi, più che rifarsi a modelli locali, richiama criteri costruttivi da chalet svizzero (forse richiesti dalle sorelle Jachia forse originarie d'oltralpe e colà ritiratesi appunto nel periodo bellico).

Da notare le gelosie con parte piena traforata, il loggiato superiore, la testa del camino, i tegoli marsigliesi di colore nero e la grande vetrata della veranda al piano terreno, con movimento ad immersione a contrappesi piuttosto ingegnoso.

L'area richiede norme di tutela dell'architettura e di salvaguardia delle essenze arboree di pregio.

Eventuali interventi edilizi nell'area, oltre a salvaguardare l'immagine della Villa ed a curarne il rispetto o la coerenza stilistica, dovrebbero tenere conto sia dei rapporti volumetrici (prospettive, visuali da e verso la villa) quanto delle alberature presenti.

La costruzione di manufatti interrati, quindi, dovrebbe seguire un accurato rilievo delle alberature esistenti e delle essenze arboree di pregio, con analisi dei relativi apparati radicali onde evitare effetti destabilizzanti e dannosi sul sistema vegetativo delle stesse.
