Villa ADA

Viale Perugia, 8

DENOMINAZIONE originariaVilla Irma.....
storica"
ATTUALE ...Villa ADA.....

Complesso di appartenenza : Lottizzazione Leumann - Casa del Sole

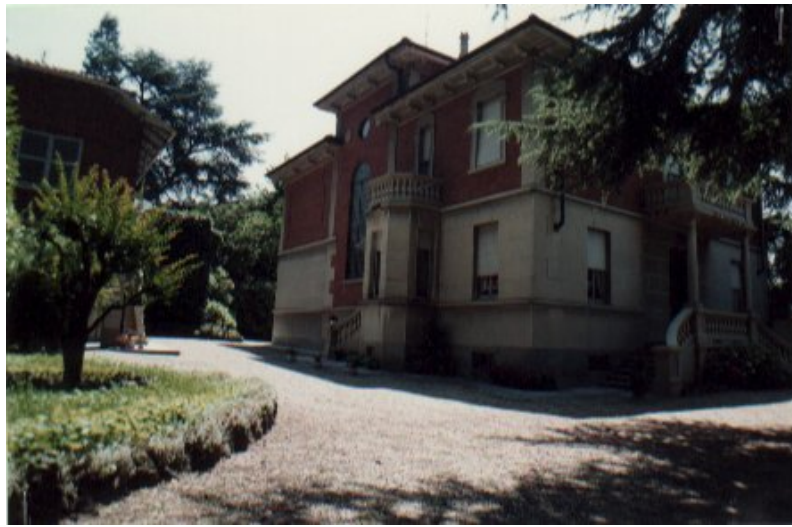
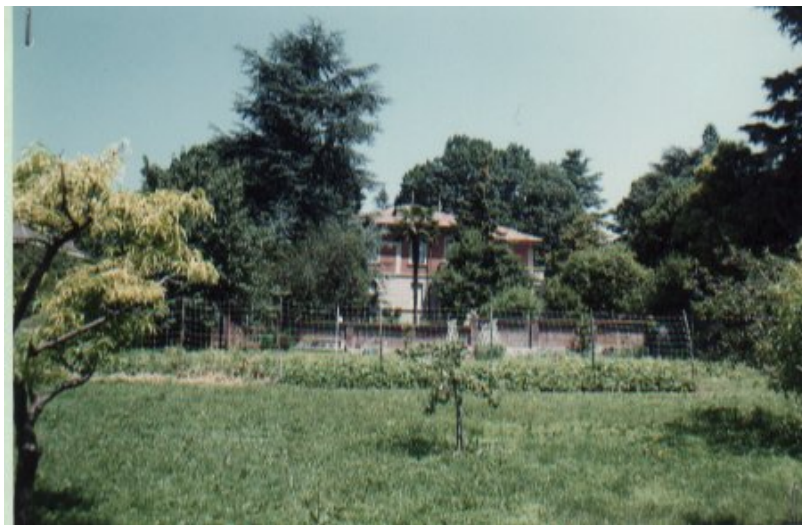
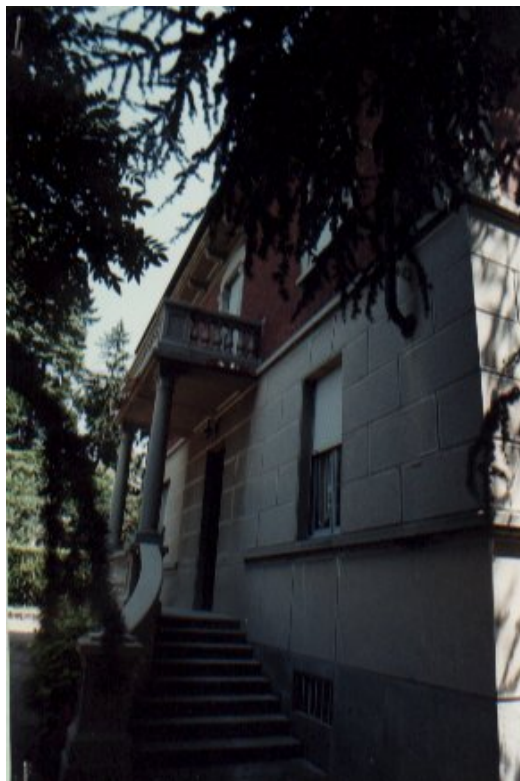
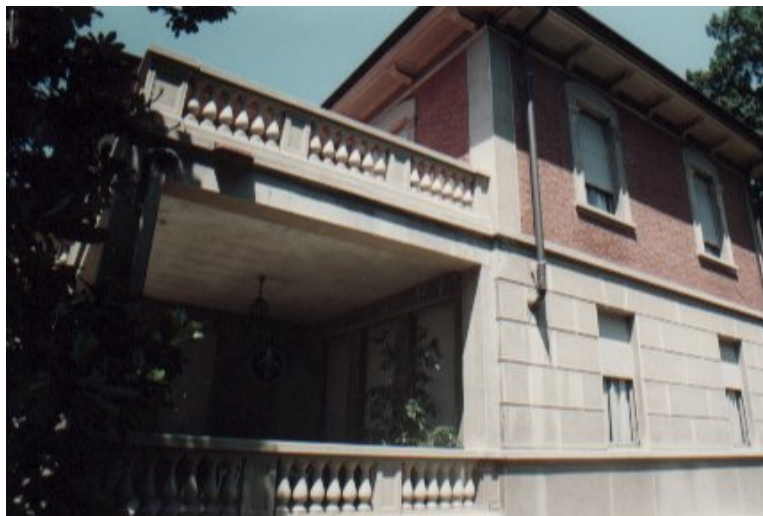
L'opera giunta a noi non risente minimamente delle aggiunte successive, che risultano tutte perfettamente coerenti con lo stile originario dell'opera.

Di notevole bellezza formale , l'edificio rispetta lo stile sobrio ed elegante della migliore architettura anni '30.

L'interno è caratterizzato da un grande scalone centrale (di marmo) con ringhiera stilizzata (quasi moderna) , di pregiata fattura.

L'area circostante posta su due livelli (giardino e orto) risulta molto ben curata e ricca di essenze pregiate.

Il disegno del parco con vialetti in acciottolato e la fontana sono ancora originari.

In particolare, il complesso della Villa ADA richiede norme di tutela dell'architettura e di salvaguardia delle essenze arboree.

Eventuali interventi di modifica o integrazione, se documentalmente necessari, dovrebbero quindi essere limitati al recupero conservativo e guidati (anche attraverso possibili ristrutturazioni interne) al rispetto dell'immagine attuale con salvaguardia degli elementi di pregio esterni ed interni.

La costruzione di eventuali manufatti interrati, dovrebbe seguire un accurato rilievo delle alberature esistenti di pregio, con analisi dei relativi apparati radicali onde evitare effetti destabilizzanti e dannosi sul sistema vegetativo delle stesse.
