Villa SANVIDO

Corso Francia, 86

DATAZIONE ORIGINARIA (documentata o presunta) : 1933

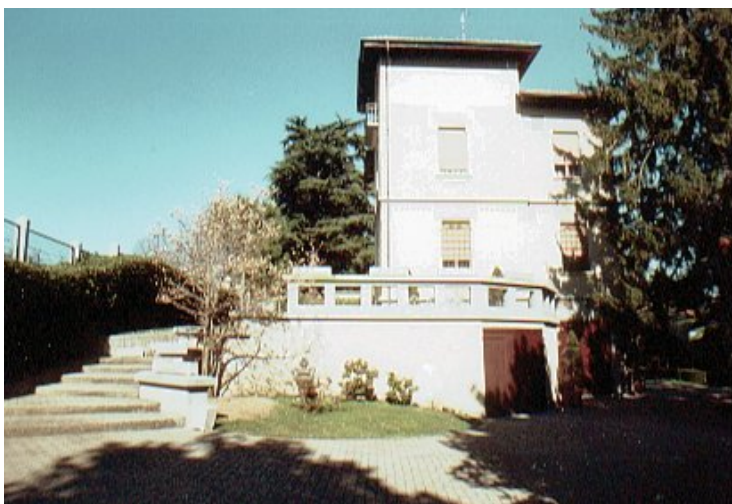
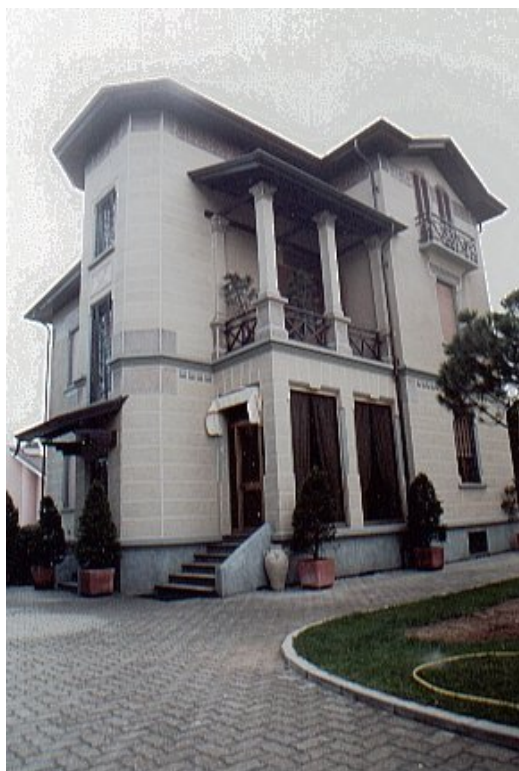
La villa appartiene al complesso pianificato per ville posto tra i corsi L. Einaudi e Francia presso la villa Mollino.

Ville che fanno cornice verso levante al villino (cod. 155) appartenuto ed abitato dallo stesso Ing. Mollino .
La famiglia Sanvido ha acquistata la villa (nel 19 ??) in condizioni, dopo anni di abbandono, vi ha eseguito consistenti interventi di restauro ed arricchimento artistico (decorazioni e gli affreschi ai soffitti, vetri cattedrali, inferriate, in parte completate ex novo, pavimenti in piastrelle di cemento colorato.)
L'edificio, a tre piani fuori terra più seminterrato, pur avendo dimensioni relativamente consistenti, appare di grande leggerezza e sobrietà.

Meritano una particolarmente segnalazione alcuni elementi compositivi e decorativi (colonnine del loggiato, cornici marcapiano, ringhiere in legno, inferriate ect) che nel richiamare lo stile dell'epoca ne evidenziano le qualità migliori di equilibrio e fantasia.

L'edificio, perfettamente conservato, rientra a pieno titolo nella tipologia del "liberty" diffuso nell'area rivolese, sia per la composizione architettonica, che per gli elementi decorativi e strutturali che lo completano.

Alcuni recenti interventi di "migliorie" (chiusura della veranda di ingresso con serramenti in alluminio anodizzato e pavimentazione delle aree circostanti in autobloccanti) sono sicuramente discutibili, ma non al punto di compromettere il valore storico documentario della fabbrica che risulta integro e confermato.

L'aspetto di piacevole equilibrio e signorilità della villa è esaltato dal piccolo parco con essenze botaniche di pregio, arricchito da una bella fontana a vasca ovale con decorazioni scultoree.

Per questa come per le altre ville "Bertolotto", "Filippi" e "Mollino" con le relative aree di pertinenza, sarebbe opportuno prevedere norme e procedure per la tutela dei valori ambientali (scenografici e botanici) nell'assetto attuale.

L'area della villa Sanvido, richiede comunque attenzioni e sensibilità al fine di evitare turbative all'equilibrio ambientale raggiunto.

A tal fine sarebbero da escludere ipotesi di intrusioni (con trasferimento) di cubatura nell'area in questione così come nell'intero comparto urbano di appartenenza.

Sarebbero inoltre da evitare opere di ampliamento o nuova costruzione, con l'eccezione di eventuali opere sotterranee.

In questo caso dovrebbe essere preventivamente rilevato ed analizzato l'intero apparato radicale delle alberature esistenti, onde evitare effetti destabilizzanti e dannosi sul sistema

vegetativo delle stesse.

Per quanto attiene gli aspetti culturali definiti dall'art. 24 L.R. 56/77, la Villa Sanvido, per sè e per il parco circostante possiede qualità architettoniche e valori scenografici di rilevante interesse ambientale e quindi tali da richiederne l'individuazione in P.R.G. ai sensi e per gli effetti dell'articolo citato.
