Villa ROSA

Piazza Principe Eugenio, 10

DENOMINAZIONE originaria
storica
ATTUALE ..casa Dentis.....

DATAZIONE ORIGINARIA (presunta) : 1923

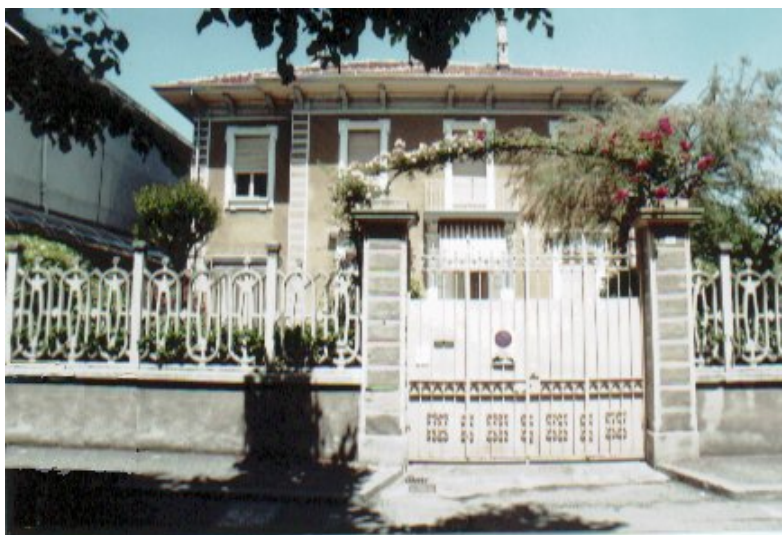
La villa appartiene all'area pianificata per ville di piazza P.Eugenio (ex proprietà Malnato?) ed è l'ultima realizzazione della zona eseguita dal geom. Malnato.
E' una palazzina compatta a due piani fuori terra, di buona fattura ma senza particolari ambizioni stilistiche. Alcuni interventi sia decorativi che in aggiunta eseguiti successivamente ne hanno alquanto ridotto le qualità formali.
L'edificio è ulteriormente mortificato dalla vicinanza (adiacenza) del fabbricato contenente il cinema Gioiello (prop. Carnino).

Relativamente modesto, l'edificio costituisce tuttavia elemento

di rottura rispetto all'area di edificazione intensiva posta ad ovest.

In particolare, sarebbero da escludere intrusioni (con trasferimento) di cubatura nell'area della Villa Rosa così come nell'intero comparto urbano di appartenenza e gli interventi edilizi dovrebbero essere limitati ad azioni di riqualificazione e recupero.

Per quanto attiene gli aspetti culturali definiti dall'art. 24 L.R. 56/77, la Villa Rosa, non per sè ma per il comparto urbano di appartenenza, possiede qualità scenografiche di rilievo ambientale e quindi tali da richiederne l'individuazione in P.R.G. ai sensi e per gli effetti dell'articolo citato.
