# MATTATOIO Comunale

Via Rosta, 23

**DENOMINAZIONE** originaria ....macello comunale.....  
storica .....".  
ATTUALE ....mattatoio.....

**DESCRIZIONE**

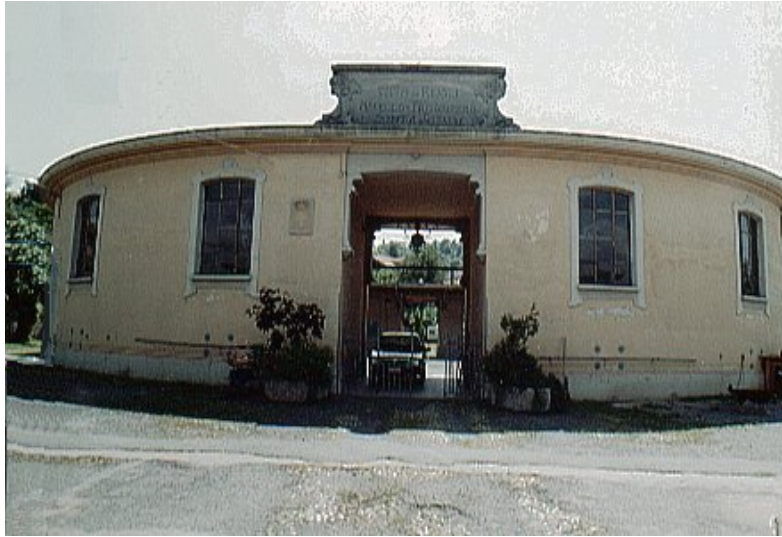
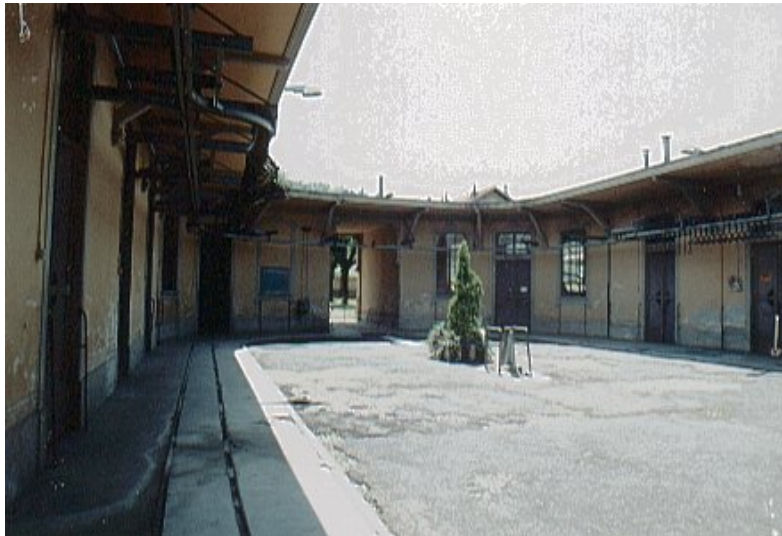
Il mattatoio, che è situato in via Rosta su un'area di 4700 mq., è stato utilizzato secondo le tecniche tradizionali (con i vagoncini nell'area di corte) sino al 1960, anno in cui le celle sono state attrezzate con catenarie e arpioni.

L'edificio principale è situato nel centro dell'area, ed ha una pianta di forma anulare oblunga, che si può ritenere come costituita da due parti rettangolari centrali, dalle quali si distaccano simmetricamente quattro bracci arcuati.

L'edificio principale, del quale si è fatta particolareggiata descrizione, è coperto da tetto piano disposto su ferri a doppio T, con doppie voltine in laterizi, e che ha il piovante verso il cortile interno. Detto piovante si protende in forma di tettoia pensile, larga m. 2.50 tutto all'intorno, sì da procurare un'area coperta sufficiente, in tempo di pioggia, ad un comodo servizio e disimpegno dei vari ambienti.

Le radici storiche sopra citate, il perfetto stato di conservazione e soprattutto i caratteri di pregio dei suoi componenti strutturali e decorativi, ancor oggi perfettamente apprezzabili, documentano ampiamente il suo valore culturale.  
.....

L'intero complesso dovrebbe essere conservato nelle condizioni architettoniche originarie e semmai opportunamente trasformato in "Museo permanente (nazionale?, internazionale?) della macellazione."

Eventuali interventi edilizi nell'area, dovrebbero essere volti a salvaguardare l'immagine dell'impianto originario ed a curarne il rispetto o la coerenza stilistica.
