Cappella dei TRINITARI

Via XXV Aprile, 89

DENOMINAZIONE originaria Cappella dei TRINITARI
storica
ATTUALE Cappella dei TRINITARI

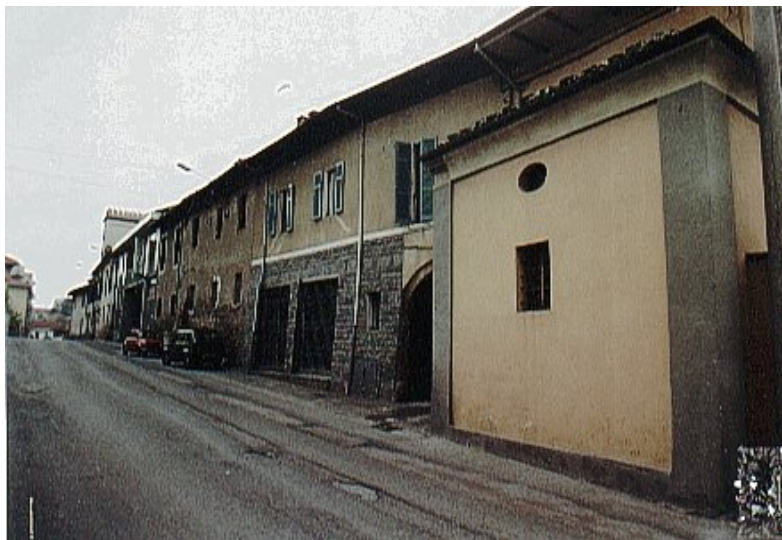
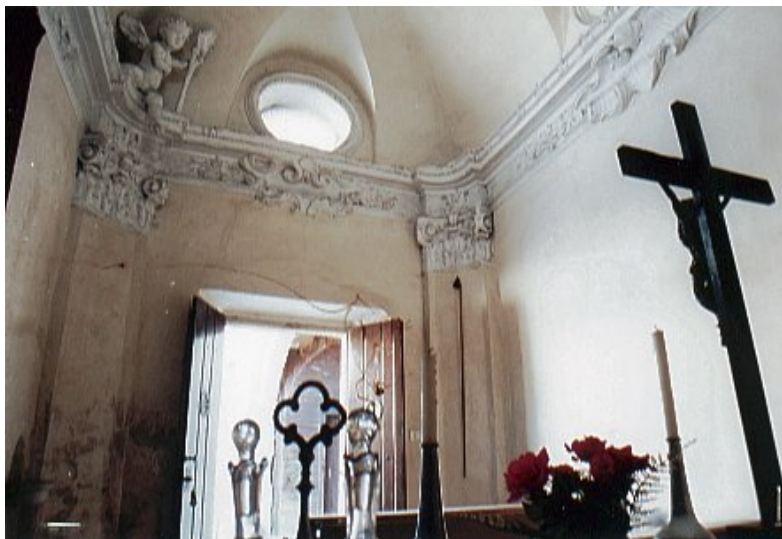
trasformazioni, tentarne una integrale rilettura".
Rispetto alle descrizioni testuali sopra riportate, v'è da
aggiungere che risulta ora mancante il putto posto alla sinistra
della porta d'ingresso. La struttura, pur con qualche macchia
di umidità alle pareti e sulla volta a crociera, appare ben
conservata.
Uno stemma analogo a quello posto sul frontone della cappella
è situato sulla parete di uno dei fabbricati interni al cortile
del complesso adiacente alla cappella stessa.
Recenti trasformazioni hanno profondamente mutato l'impianto
compositivo dei fabbricati; tuttavia attraverso alcuni elementi
tipologici residui (portone di ingresso, vano d'ambito voltato
a botte ed a crociera e loggiato a tre arcate all'interno del
cortile) è ancora possibile percepire quella che sino ad
alcuni anni addietro doveva essere l'architettura del complesso.
(Rivoli - 2° seme. 1989)

PROPOSTE
La catalogazione del bene ai sensi dell'art. 24 L.R. 56/77,
costituisce vincolo complementare rispetto a quello già assunto
in proprio dai conservatori del Bene, ma necessario al fine di
garantirne, sotto il profilo procedurale, la tutela assoluta
